## Relatório de Visita

Teste2 Artesano Oscar Porto

Rua Borges de Figueiredo Rua Coronel Oscar Porto 507 - Paraíso Mooca

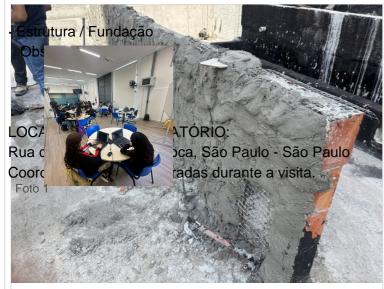
Piscina - Cheia executada, necessário utilizar tela metálica.

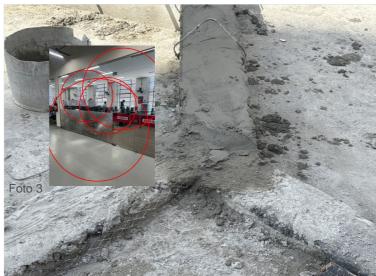
Piscina - Chapisco colante deve ser misturado fora
