Relatório de Visita

Relatório Número

45

R. Yazbek Artesano Oscar Porto

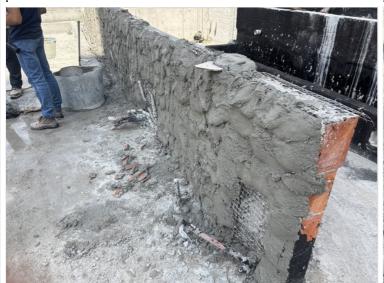
Piscina - Cheia executada, necessário utilizar tela metálica.

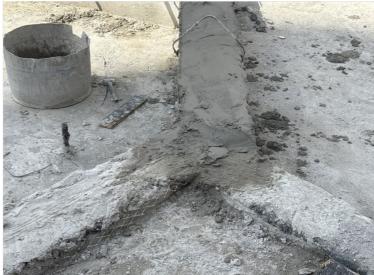
Piscina - Chapisco colante deve ser misturado fora
