Relatório de Visita

00增写io Número 45

Artesano Oscar Porto Artesano Oscar Porto

Rua Coronel Oscar Porto 507 - Paraíso Rua Coronel Oscar Porto 507 - Paraíso

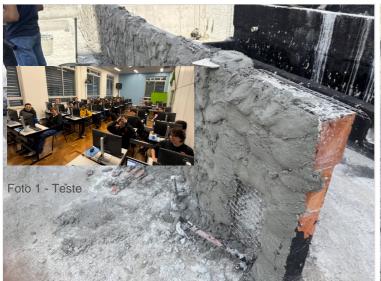
Piscina - Cheia executada, necessário utilizar tela metálica. Vide fotos.

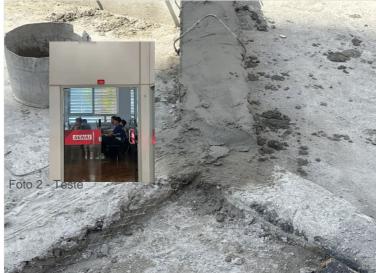
Piscina - Cheia executada, necessário utilizar tela metálica.
