## RELATÓRIO DE VISTORIA

**Construtora: xxxxxxxx**  
**Empreendimento: xxxxxxxxxxxx**  
**Responsável pela vistoria: Marivalda Rocha de Andrade Nascimento**  
**Proprietário: xxxxxxxxxxxxxxxx**  
**Representante da construtora: xxxxxxxxxxxxxxxx**  
**Unidade: xxxxxxxxxxxxxxxxxxxxxxxx**  
**Rua xxxxxxxxxxxx**  
**Área privativa: 69,11 m²**  
**Data da vistoria: xxxxxxxxxxxxxxxx**  
**Horário: xxxxxxxxxxxx**  
**ART: xxxxxxxxxxxxxxxxxxxxxxxx**

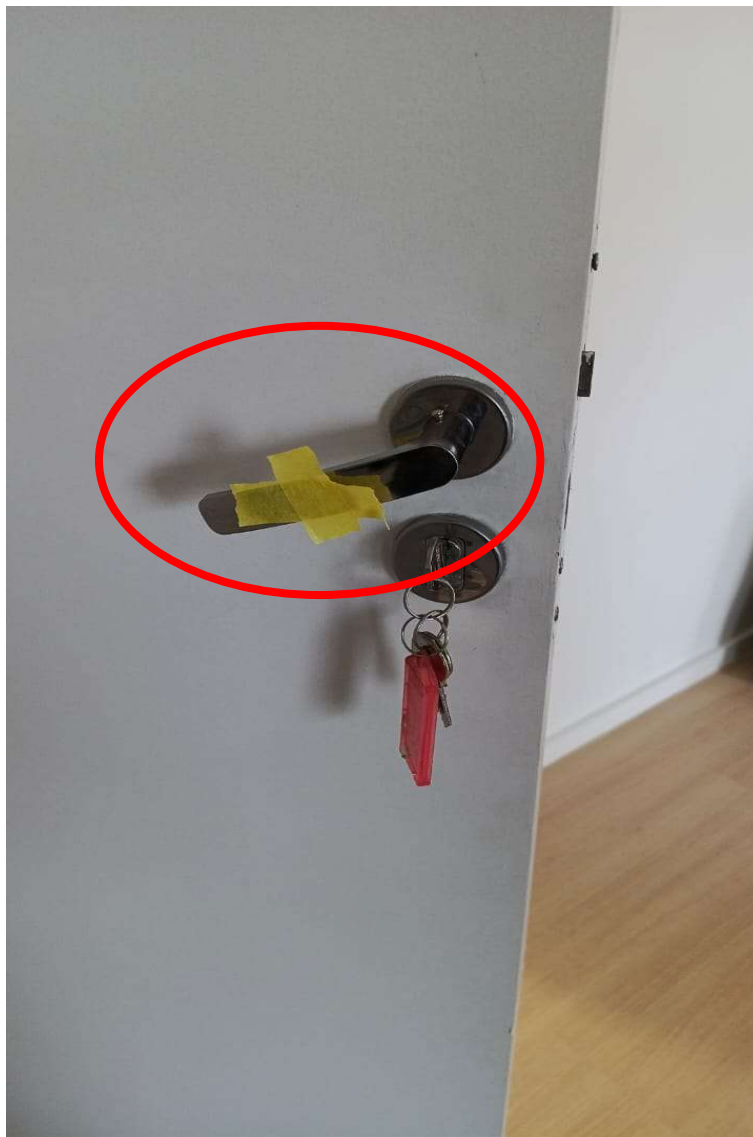
**Foto 1:** A maçaneta da porta não retorna automaticamente à posição de repouso após o acionamento.

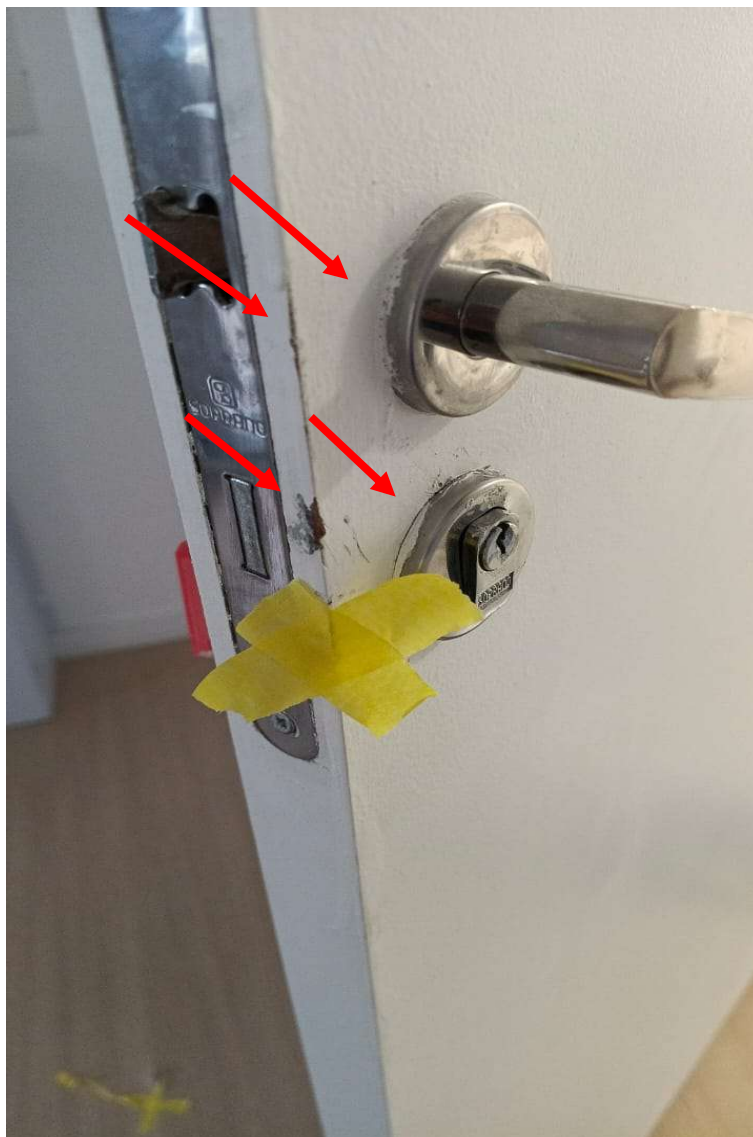
**Foto 2:** Constatou-se a presença de resíduos de tinta provenientes da porta sobre a maçaneta e a fechadura, bem como danos no acabamento da pintura da folha da porta.

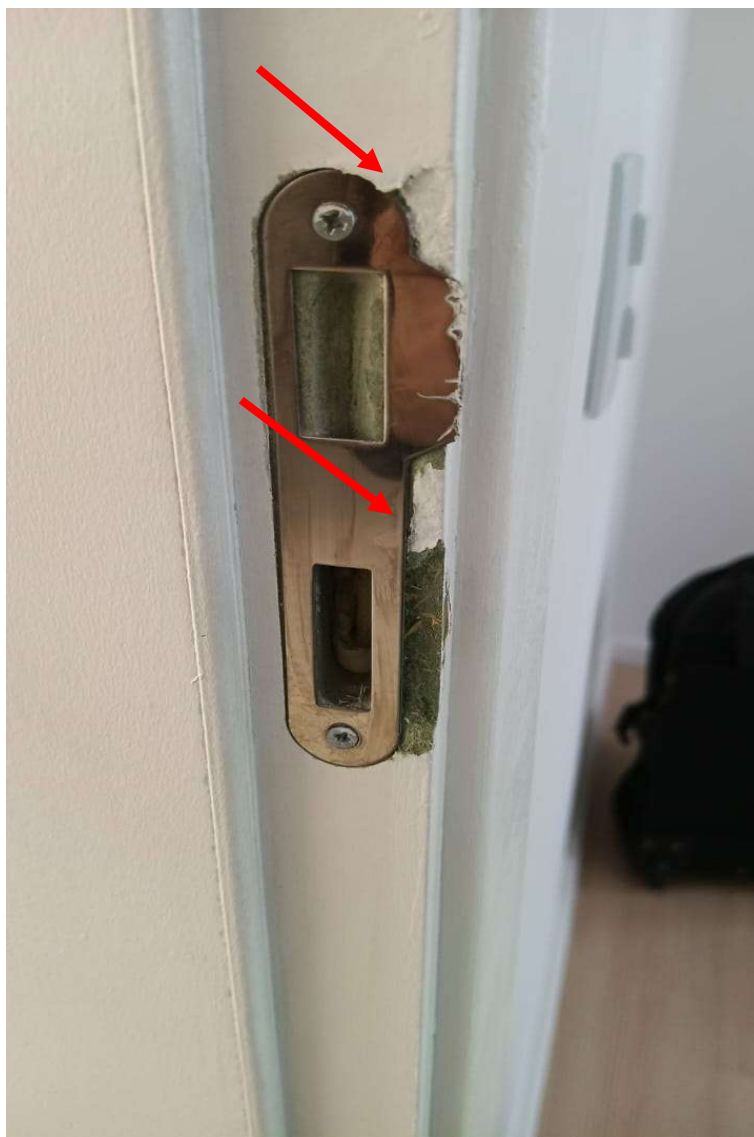
**Foto 3:** Observou a ocorrência de danos ao batente em decorrência da instalação do contra testa.

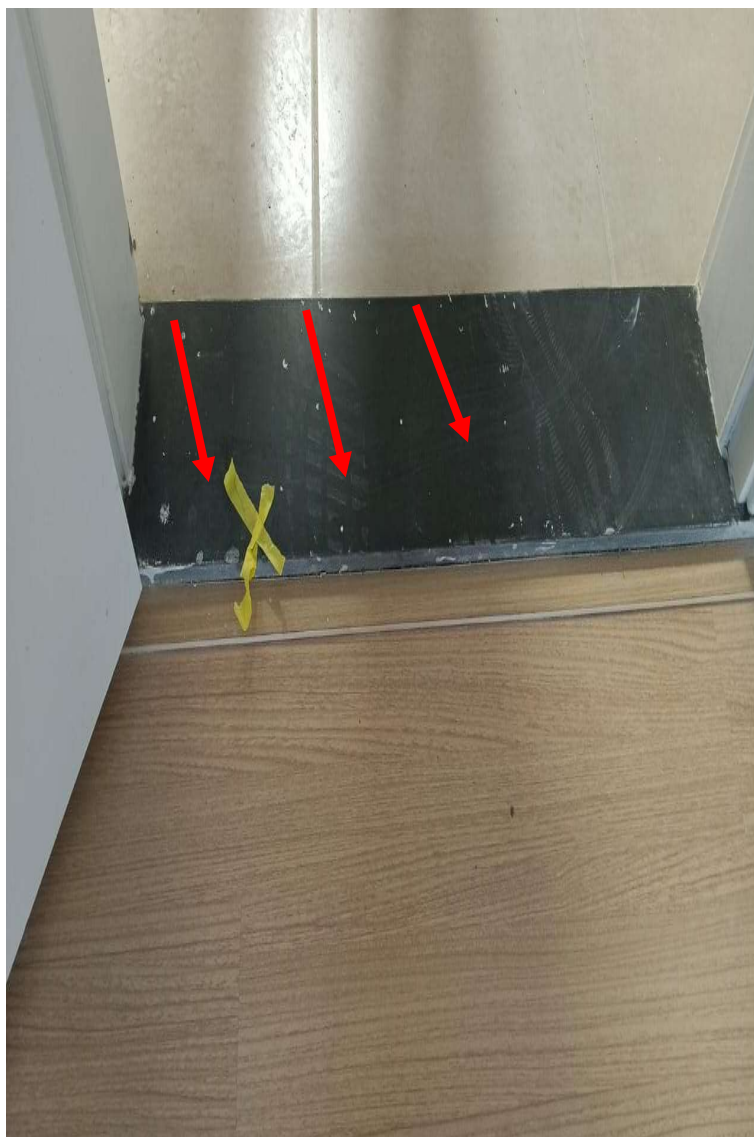
**Foto 4:** A soleira se encontra danificada (com ruptura) e com presença de resíduos de tinta oriundos da pintura das paredes e portas.

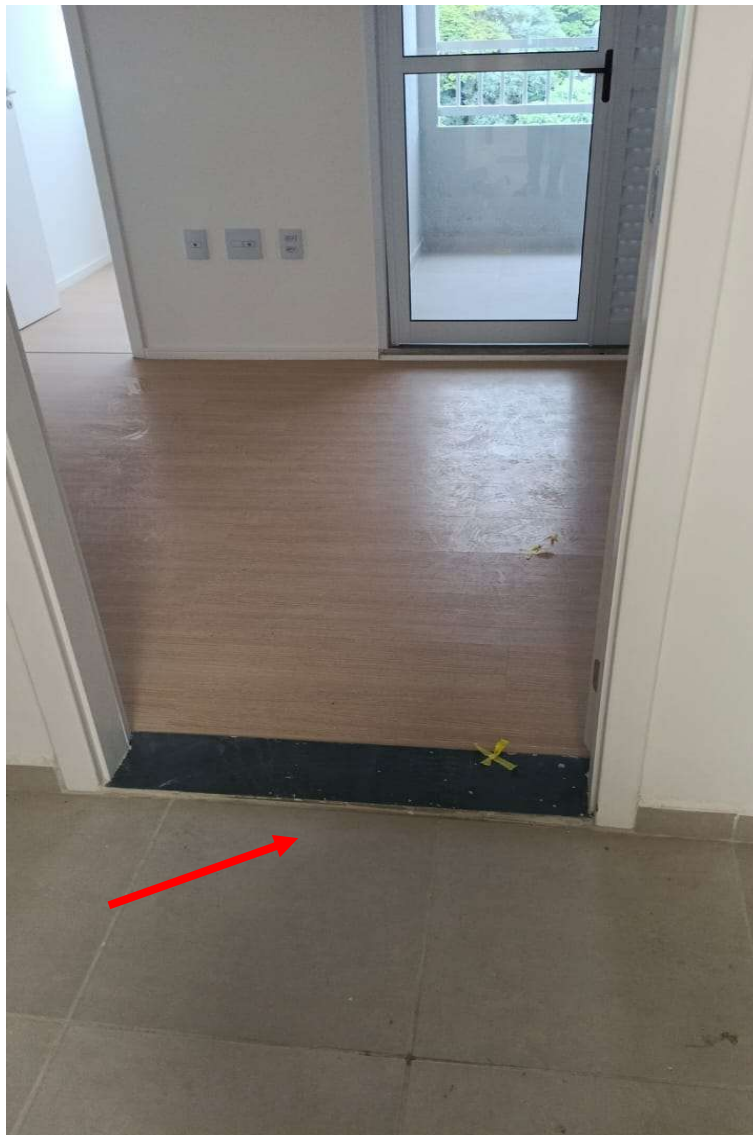
**Foto 5:** Ausência de acabamento abaixo da soleira.

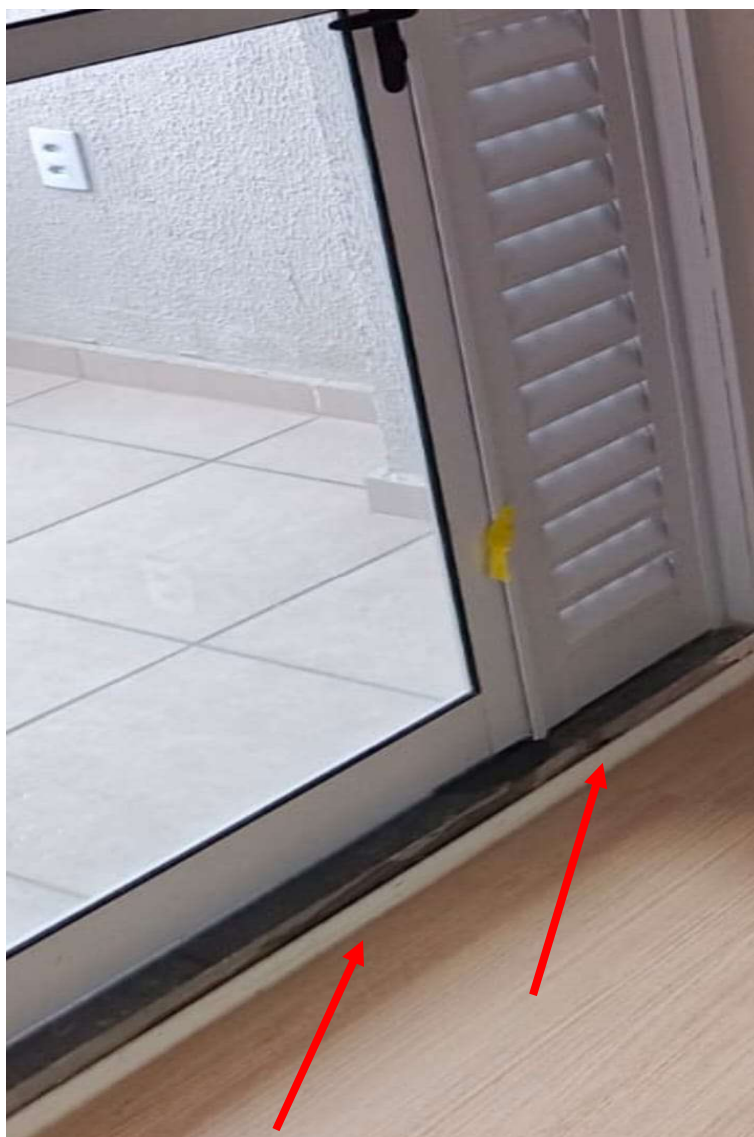
**Foto 6:** Ausência de acabamento abaixo da soleira.

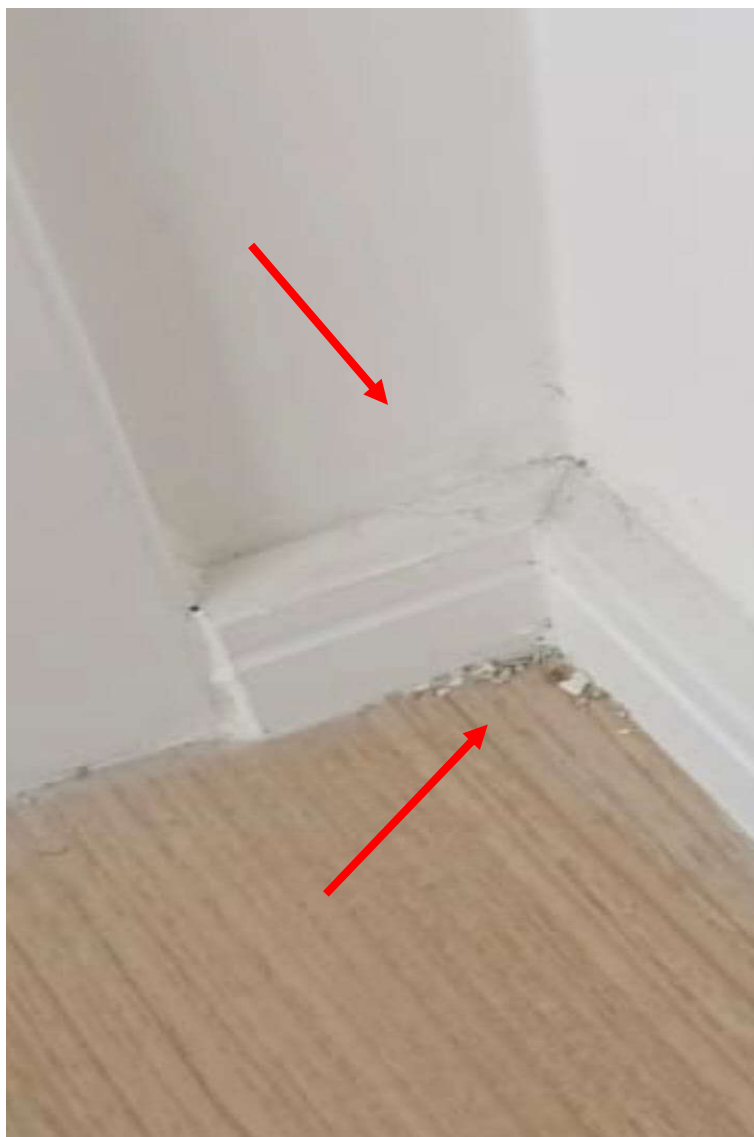
**Foto 7:** Falha de acabamento no rodapé localizado atrás da porta, bem como a presença de resíduos de obra.

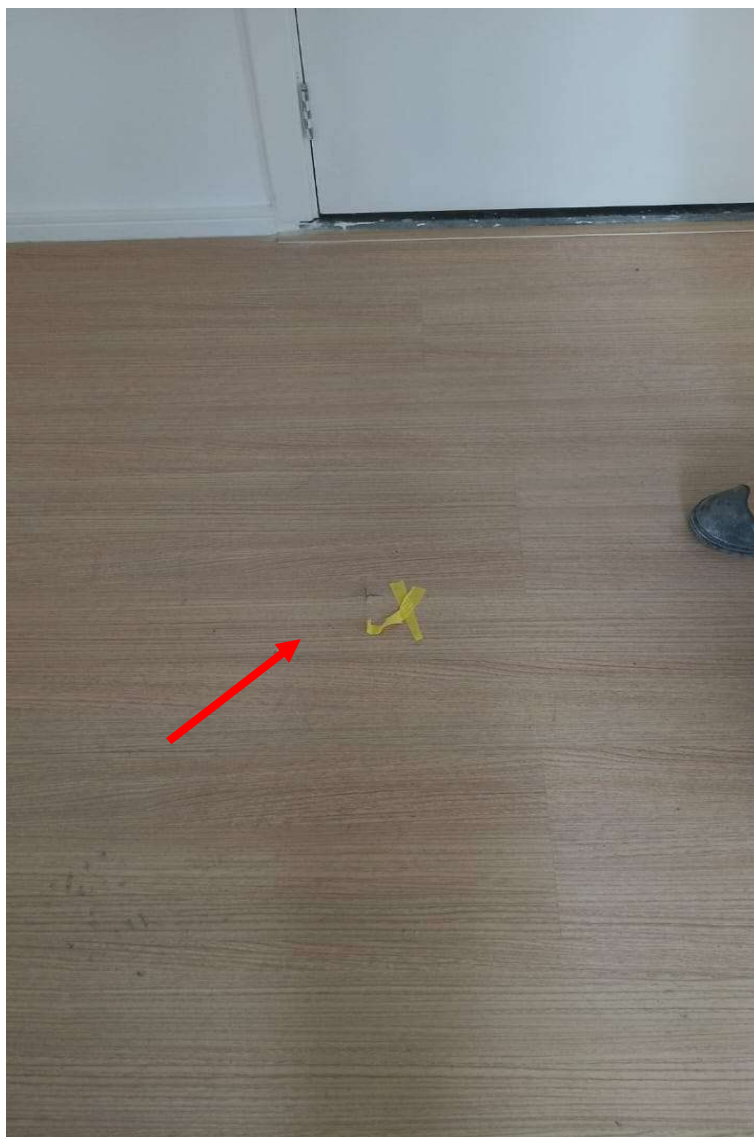
**Foto 8:** Verificou-se a ocorrência de perfuração e desnível no piso laminado, com comprometimento de sua integridade, sendo necessária a substituição dos elementos danificados.

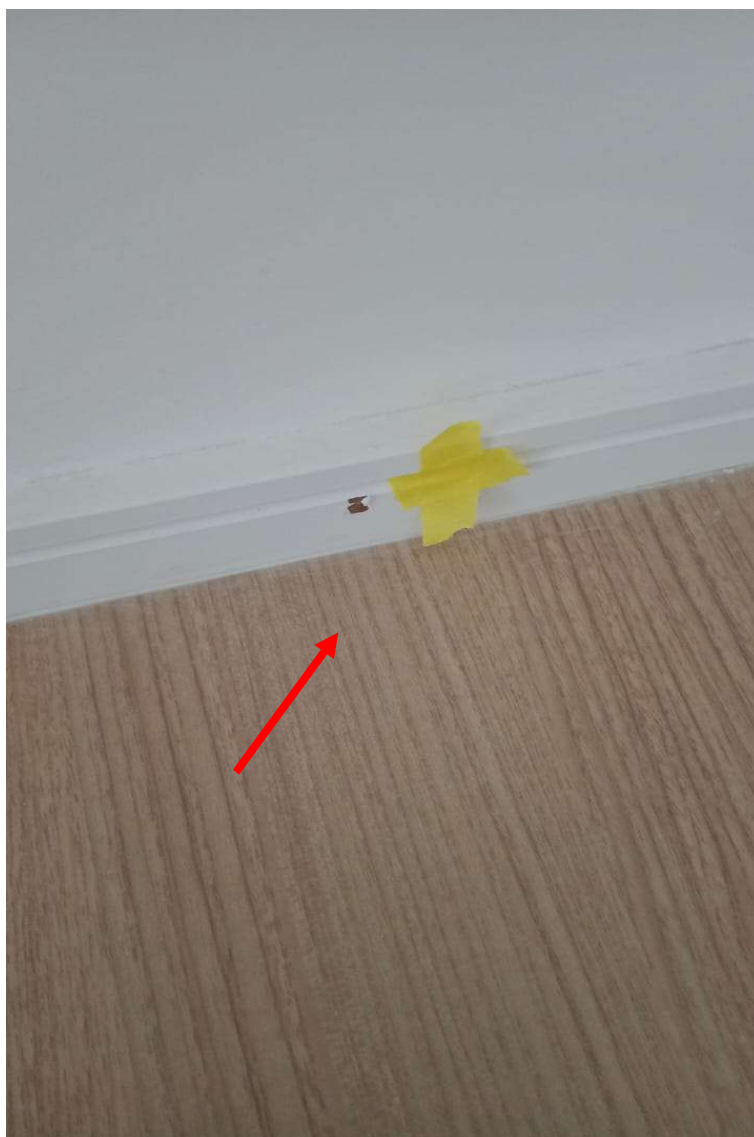
**Foto 9:** Rodapé danificado, com comprometimento do acabamento.

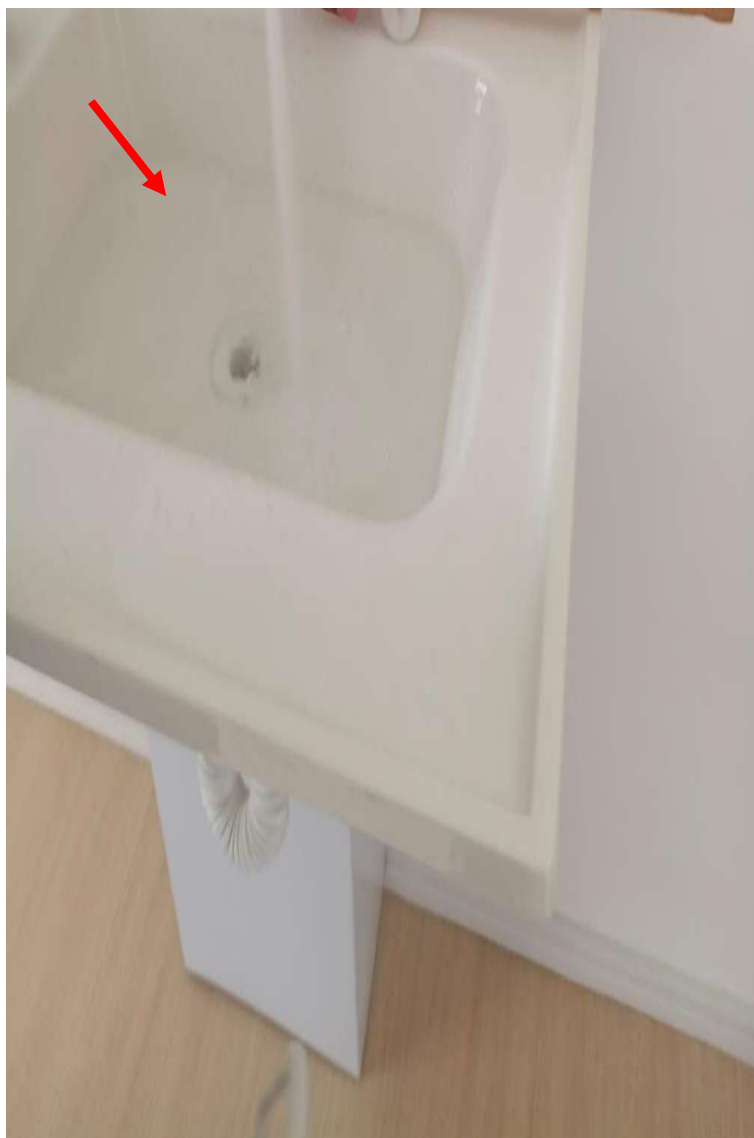
**Foto 10:** Verificou-se deficiência no escoamento da água da pia, possivelmente associada à presença de resíduos remanescentes da obra. Foi realizada a desobstrução no local, recomendando-se o registro da ocorrência para monitoramento, em caso de recorrência.

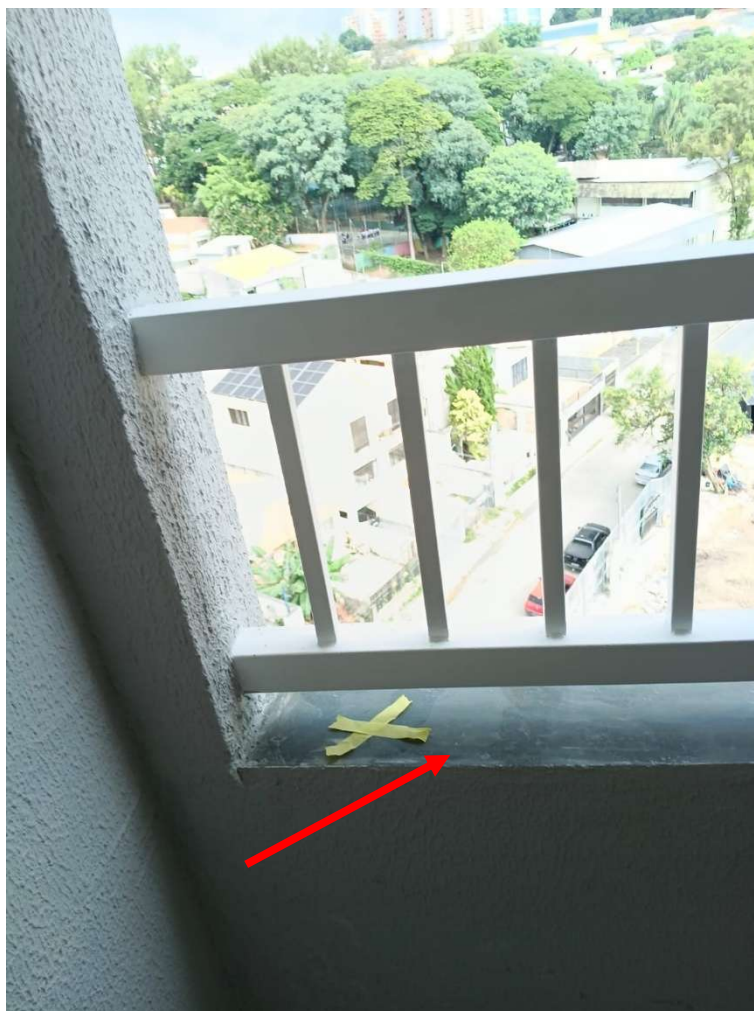
**Foto 11:** Constatou-se não conformidade no acabamento da pintura do peitoril (abaixo do guarda-corpo), caracterizada por irregularidades superficiais, sendo necessária a pintura para restabelecimento das condições adequadas de acabamento.

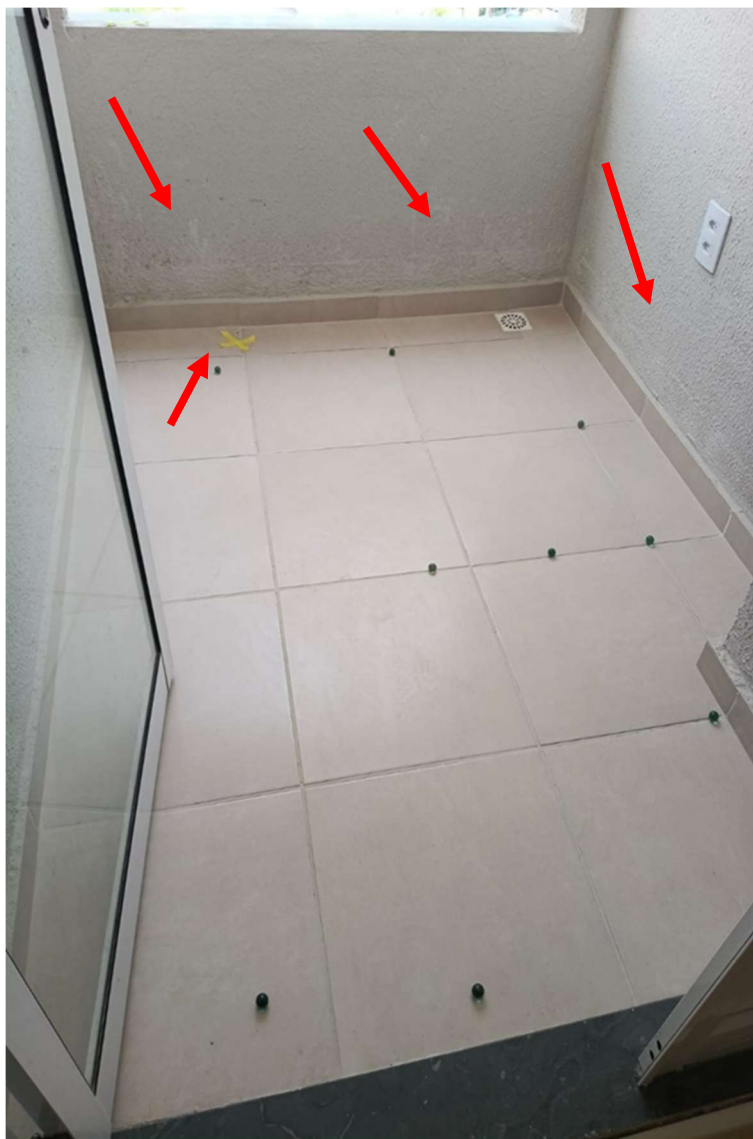
**Foto 12:** Existem manchas no revestimento texturizado e cerâmica danificada, sendo necessária a remoção e substituição da peça comprometida.

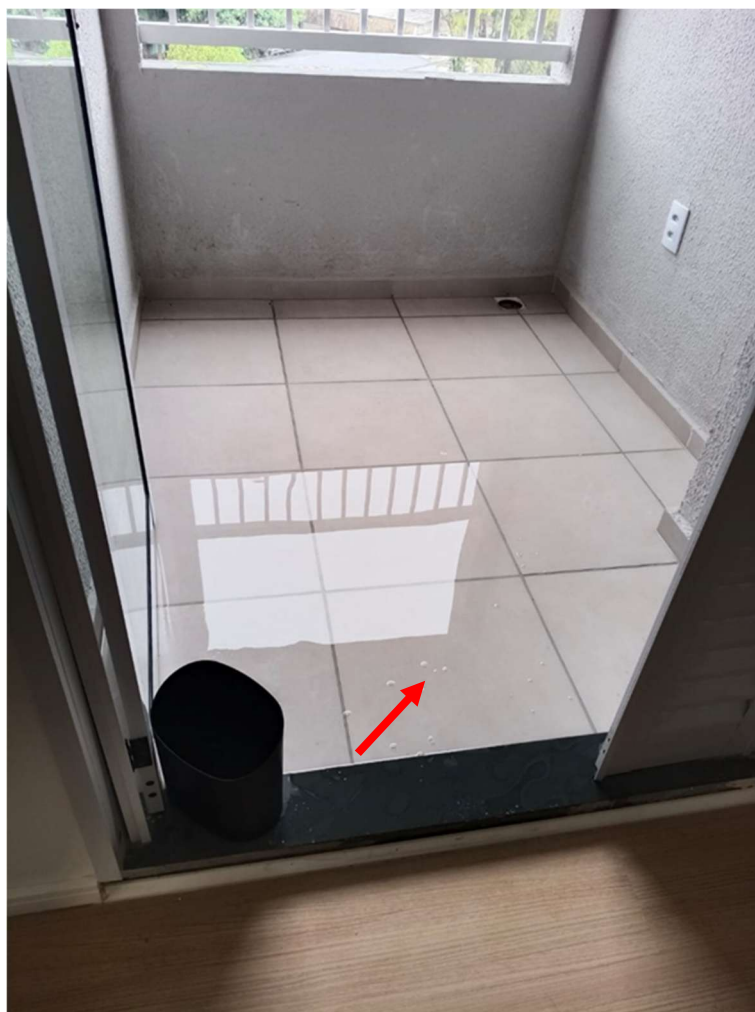
**Foto 13:** Constatou-se ausência de caimento adequado no piso, com acúmulo de água e escoamento ineficiente para o ralo, em desconformidade com as ABNT NBR 13753 e ABNT NBR 15575.

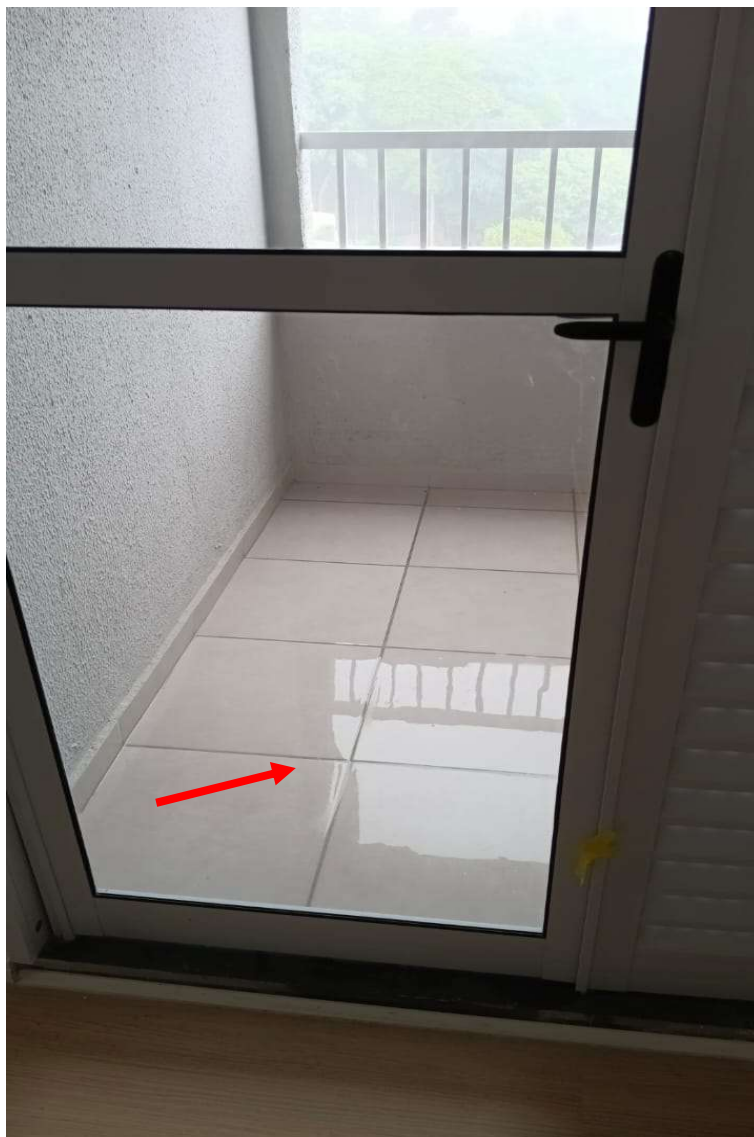
**Foto 14:** Verificou-se a permanência de água acumulada no terraço após o tempo esperado para escoamento, evidenciando deficiência no caimento do piso, em desconformidade com os requisitos de desempenho da ABNT NBR 15575.

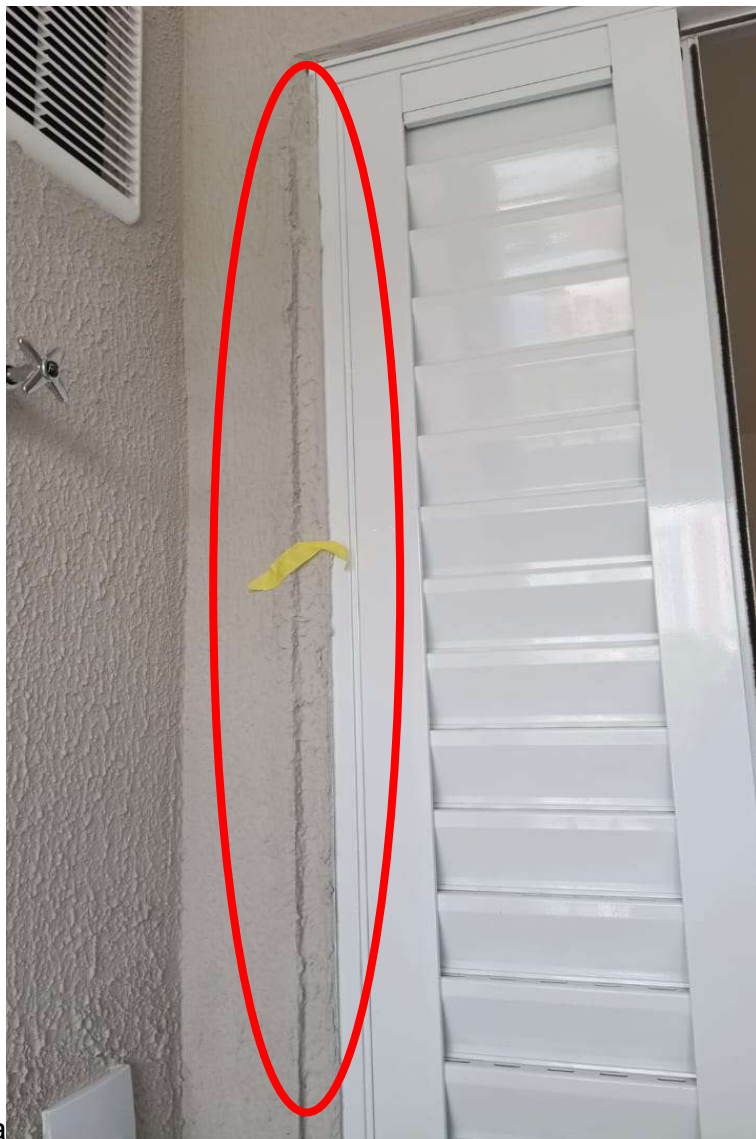
**Foto 15:** Falha no acabamento junto à porta, caracterizada pela aplicação indevida de revestimento texturizado além dos limites da parede, com recobrimento do batente, indicando deficiência na execução e no controle de acabamento.

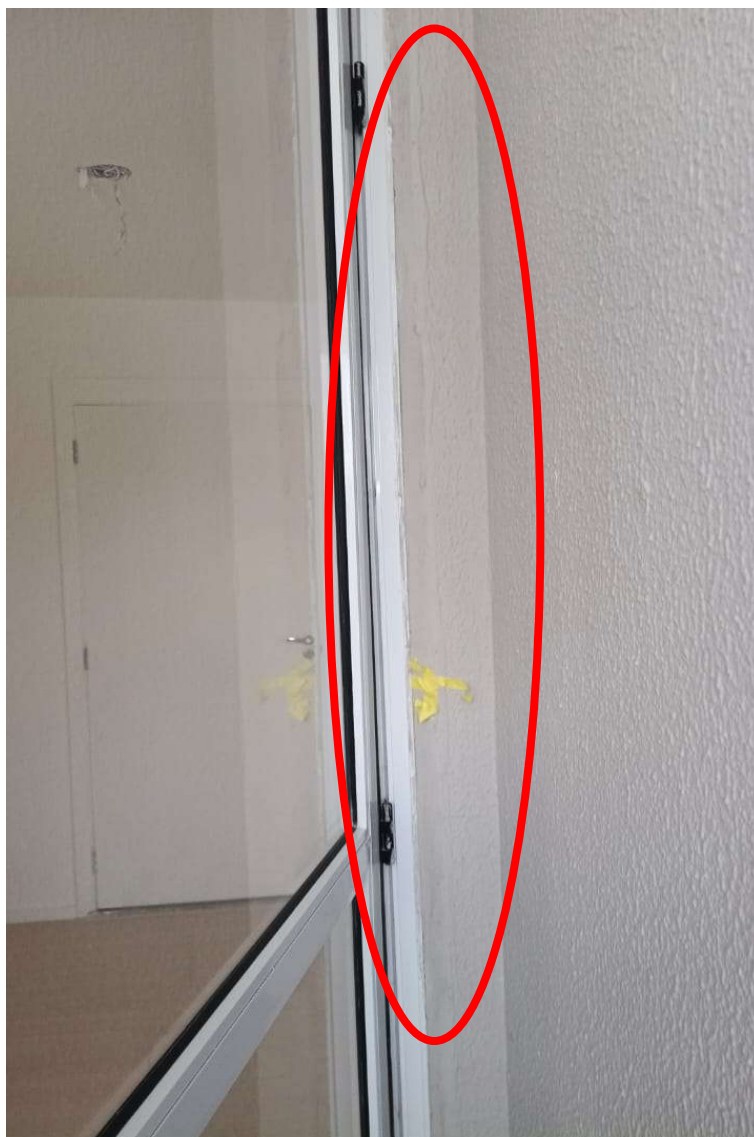
**Foto 16:** Respingos de revestimento texturizado sobre o batente, evidenciando aplicação além dos limites da parede.

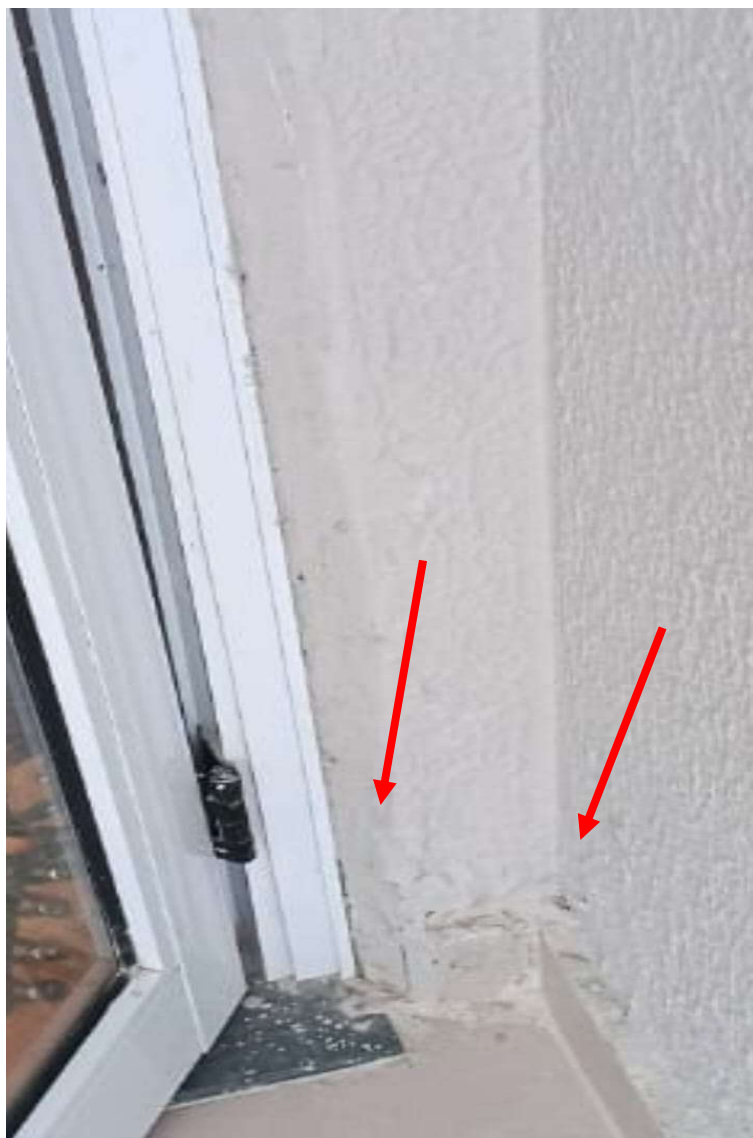
**Foto 17:** Constatou-se não conformidade no acabamento, caracterizada pela aplicação indevida de revestimento texturizado além dos limites da parede, com escorrimento e deposição sobre o rodapé, piso e soleira, evidenciando deficiência na execução e no controle do acabamento.

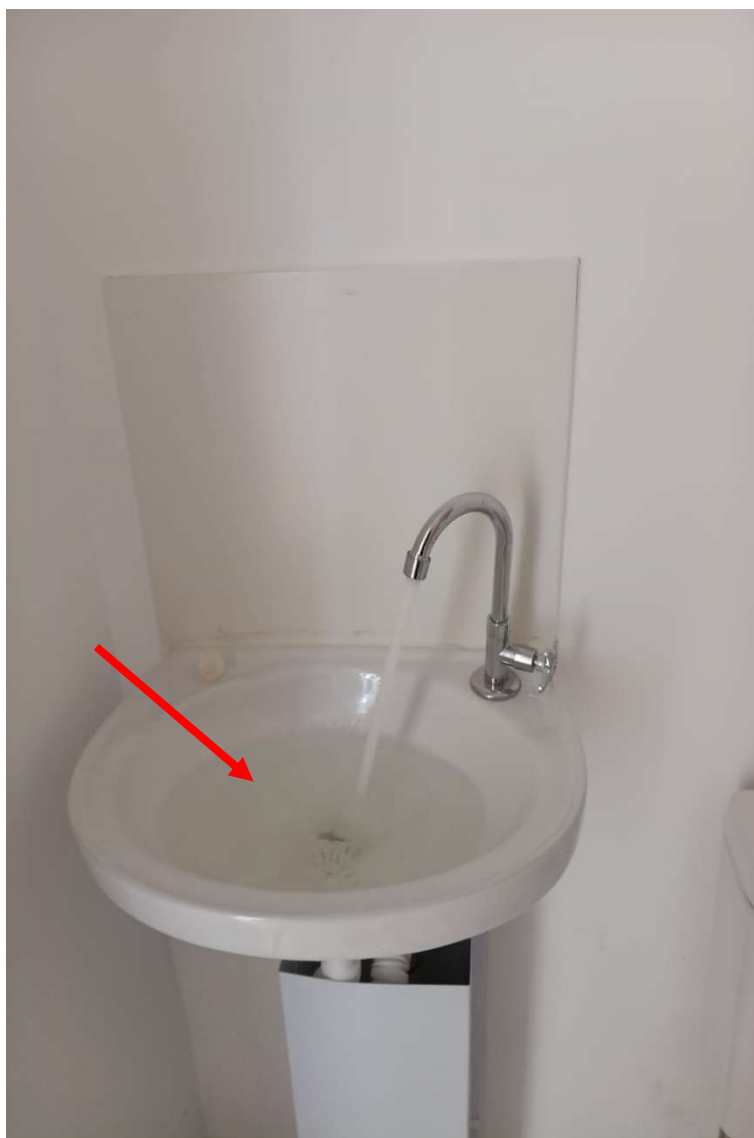
**Foto 18:** Dificuldade no escoamento da água da pia, possivelmente decorrente de resíduos remanescentes da obra. Foi realizado a desobstrução no local, devendo o ocorrido permanecer registrado para acompanhamento, caso haja recorrência futura.

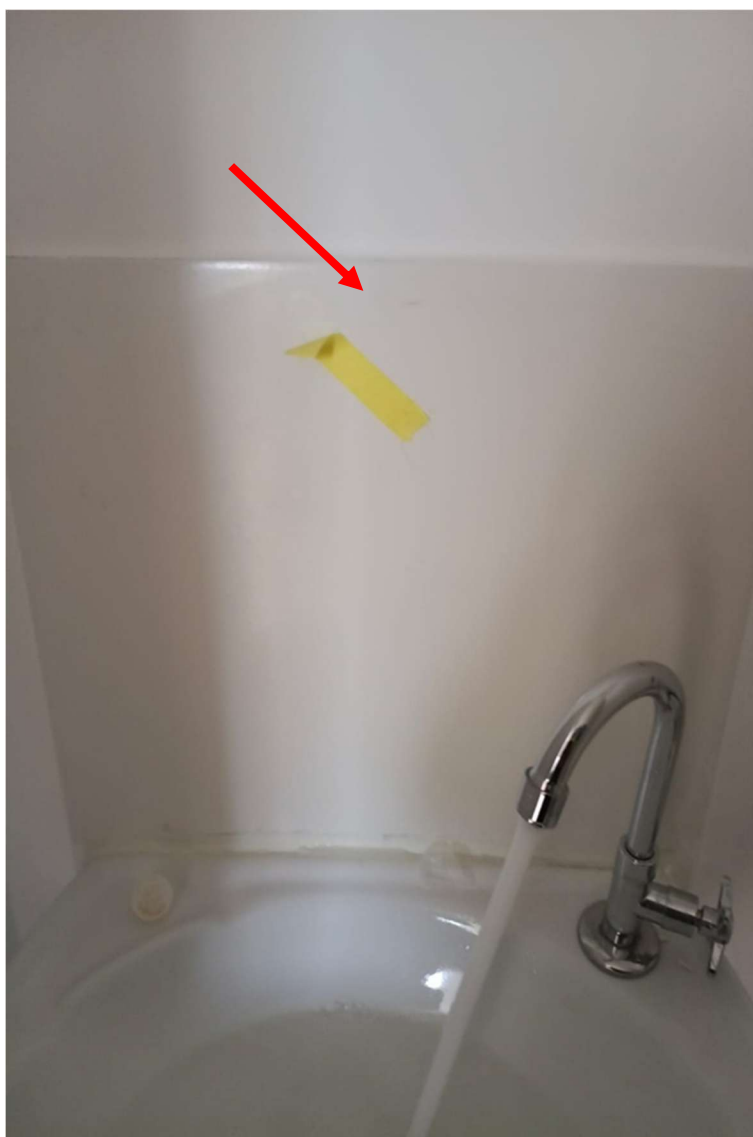
**Foto 19:** Dano no revestimento.

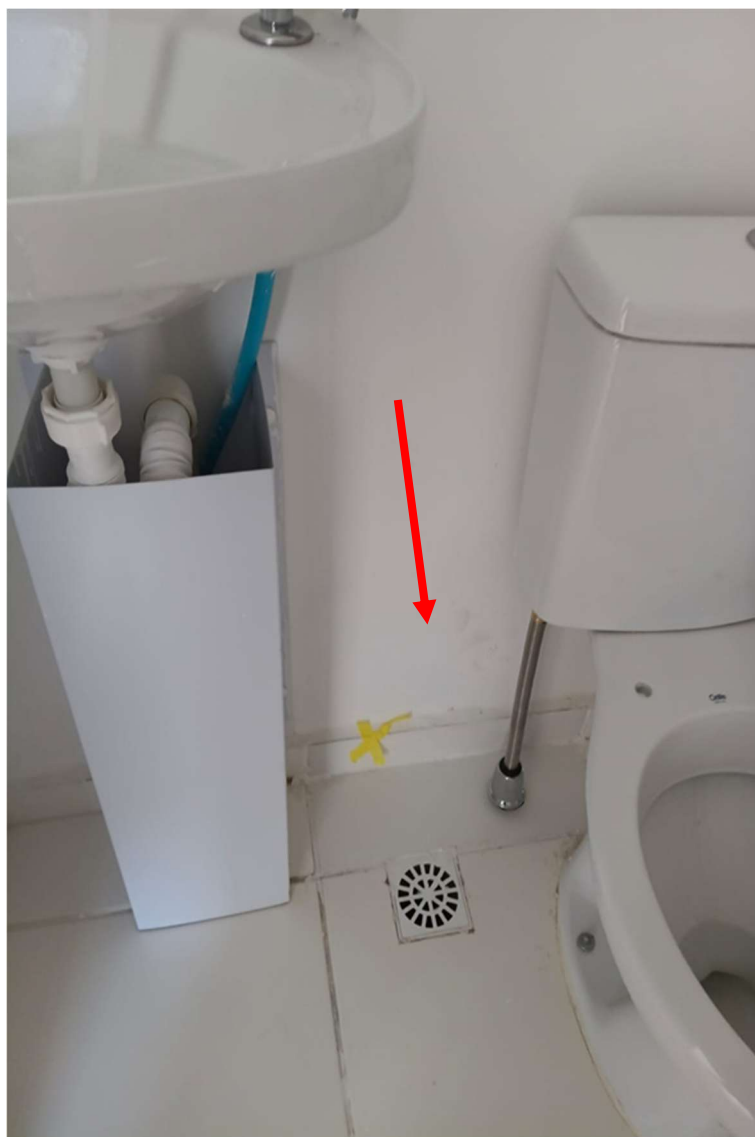
**Foto 20:** Excesso de rejunte nas superfícies do rodapé e do piso, bem como manchas na parede e presença de resíduos de obra.

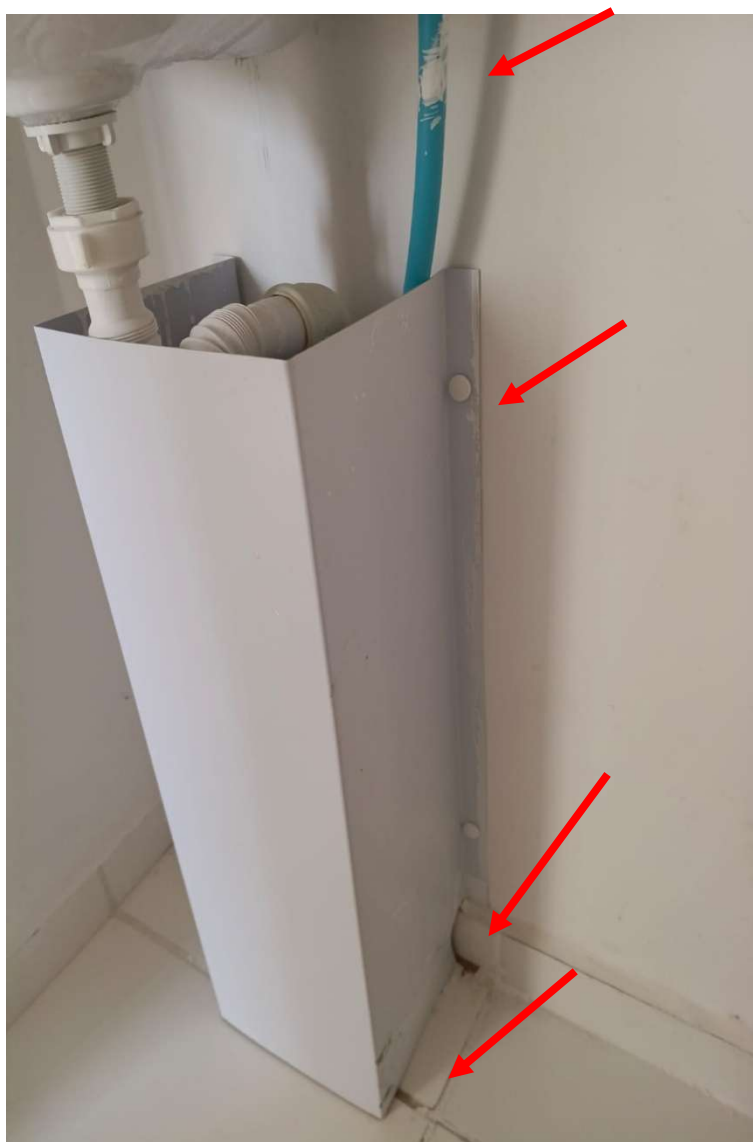
**Foto 21:** Presença de respingos de tinta, bem como ausência de rejunte, caracterizando inadequação no acabamento.

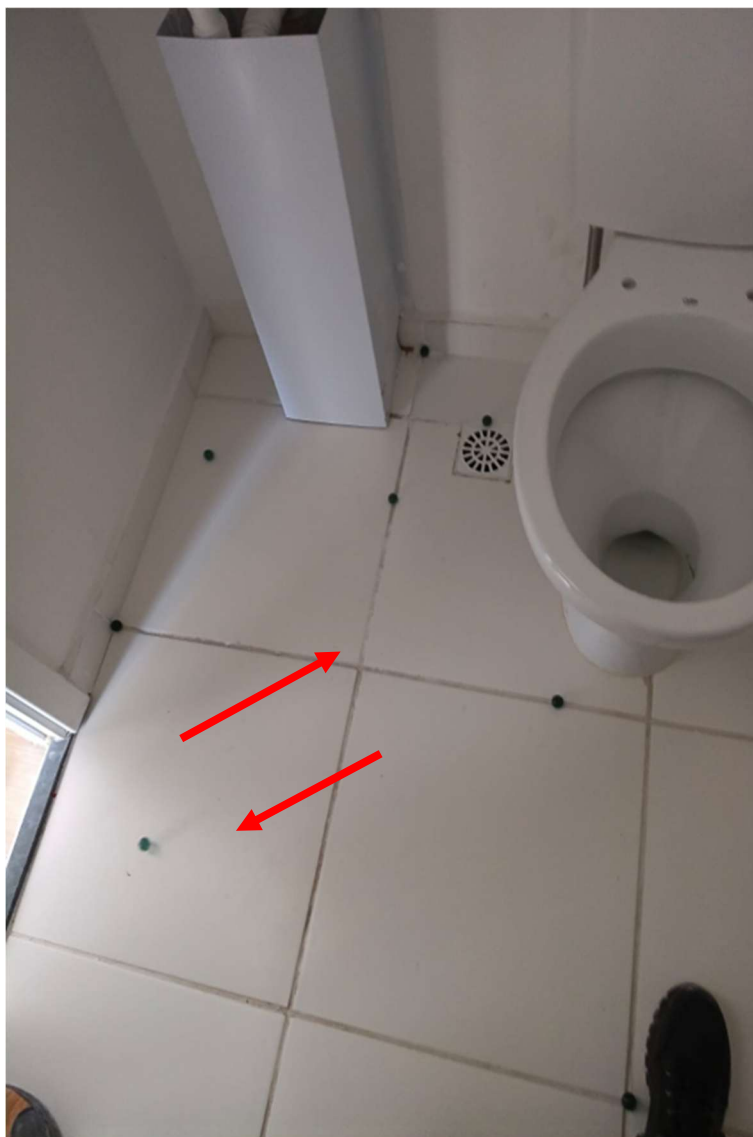
**Foto 22:** Ausência de caimento adequado no piso do banheiro, comprometendo o escoamento da água em direção ao ralo. Verificou-se, ainda, que o nível do piso do banheiro encontra-se superior ao nível do piso adjacente (sala).

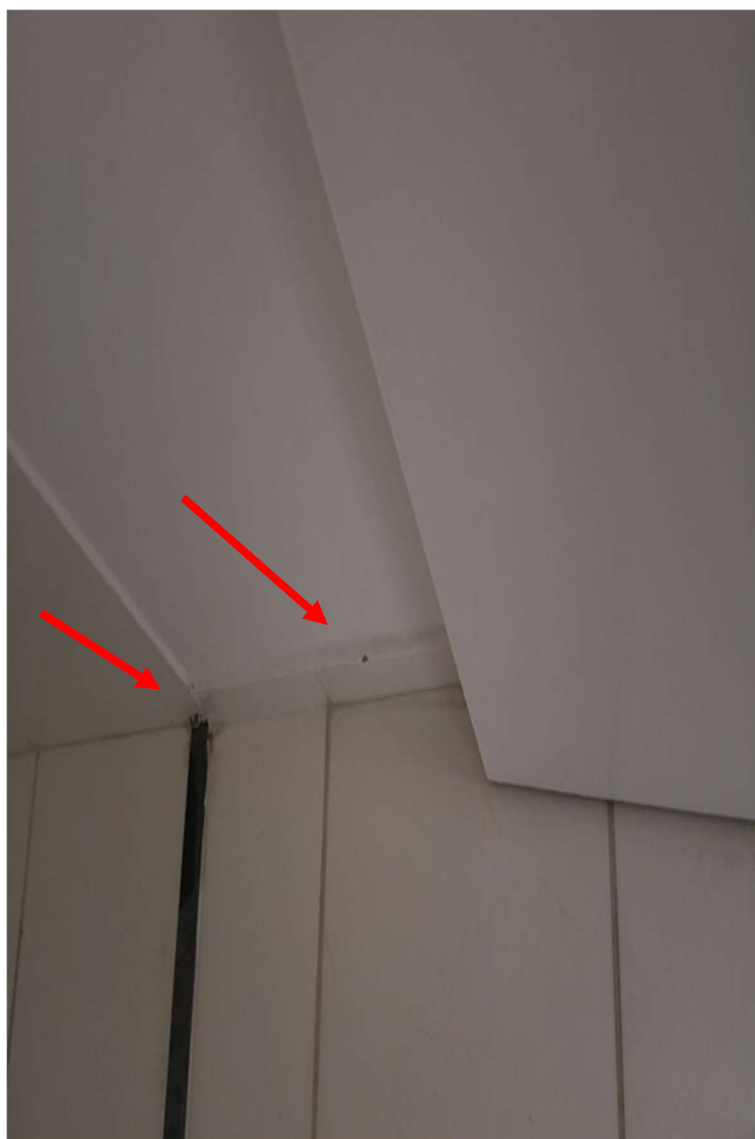
**Foto 23:** Peça do rodapé danificada, bem como excesso de rejunte.

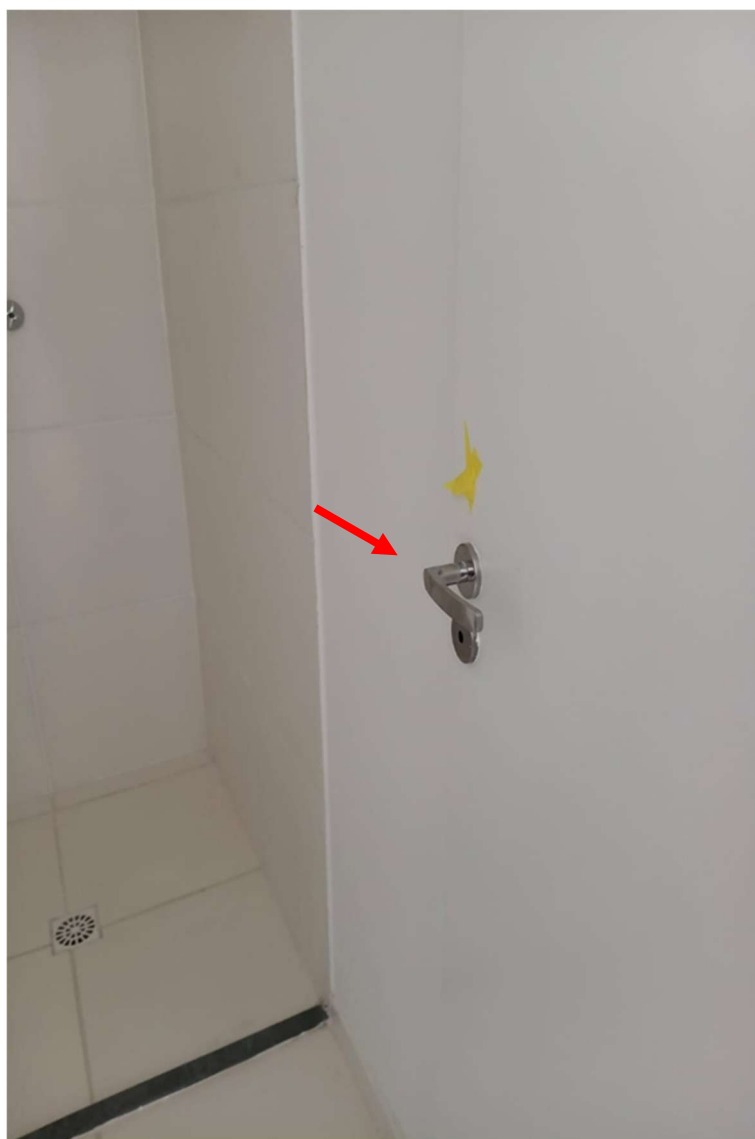
**Foto 24:** Presença de tinta da porta na maçaneta.

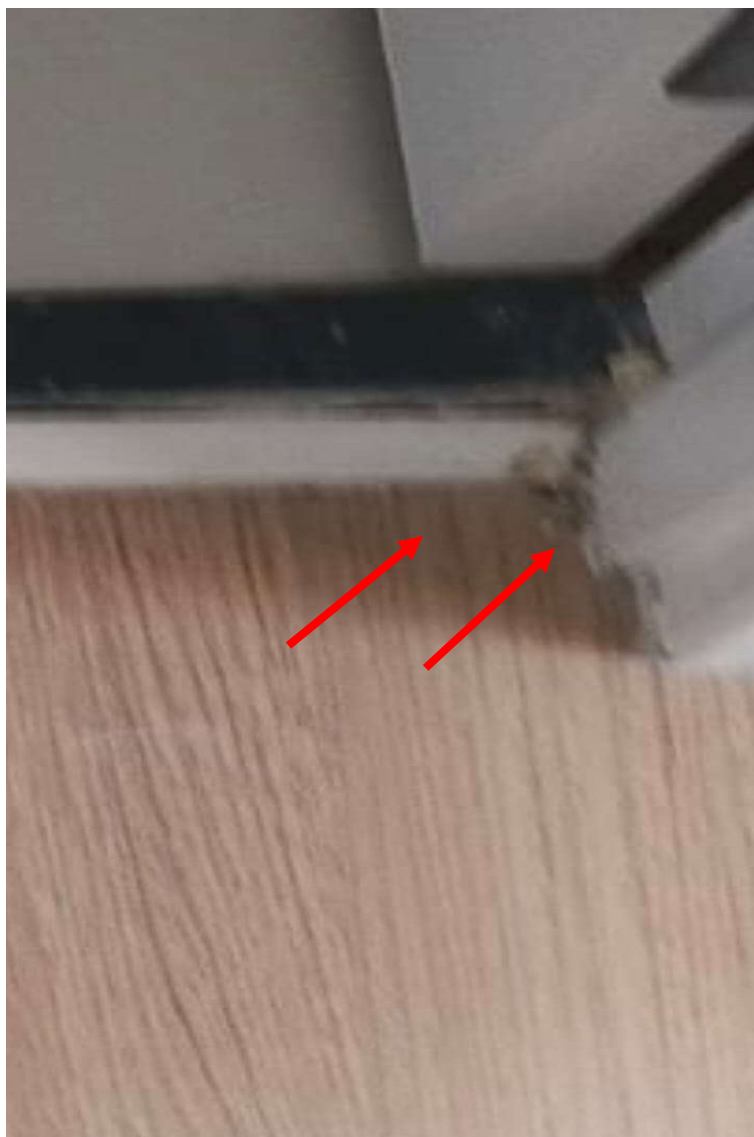
**Foto 25:** Falta de acabamento adequado na soleira.

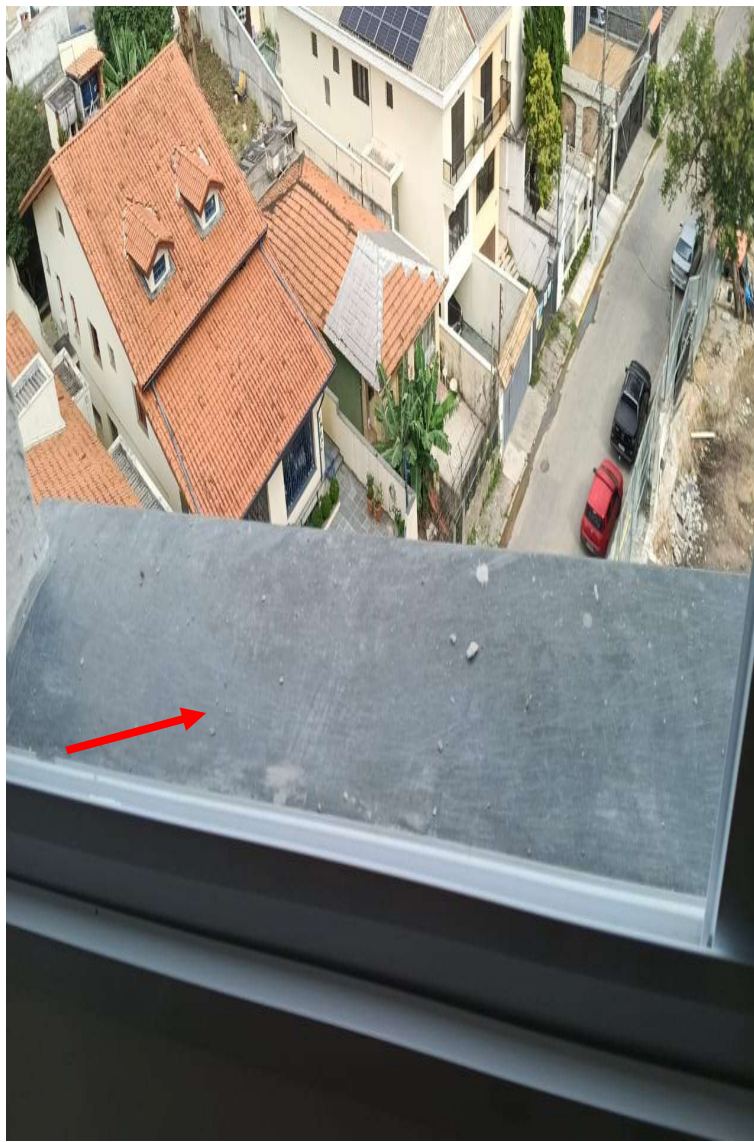
**Foto 26:** Verificou-se ausência de pintura no peitoril, caracterizando inadequação no acabamento final.
