## RELATÓRIO DE VISTORIA

**Construtora: xxxxxxxx**  
**Empreendimento: xxxxxxxxxxxx**  
**Responsável pela vistoria: Marivalda Rocha de Andrade Nascimento**  
**Proprietário: xxxxxxxxxxxxxxxx**  
**Representante da construtora: xxxxxxxxxxxxxxxx**  
**Unidade: xxxxxxxxxxxxxxxxxxxxxxxx**  
**Rua xxxxxxxxxxxx**  
**Área privativa: 69,11 m²**  
**Data da vistoria: xxxxxxxxxxxxxxxx**  
**Horário: xxxxxxxxxxxx**  
**ART: xxxxxxxxxxxxxxxxxxxxxxxx**

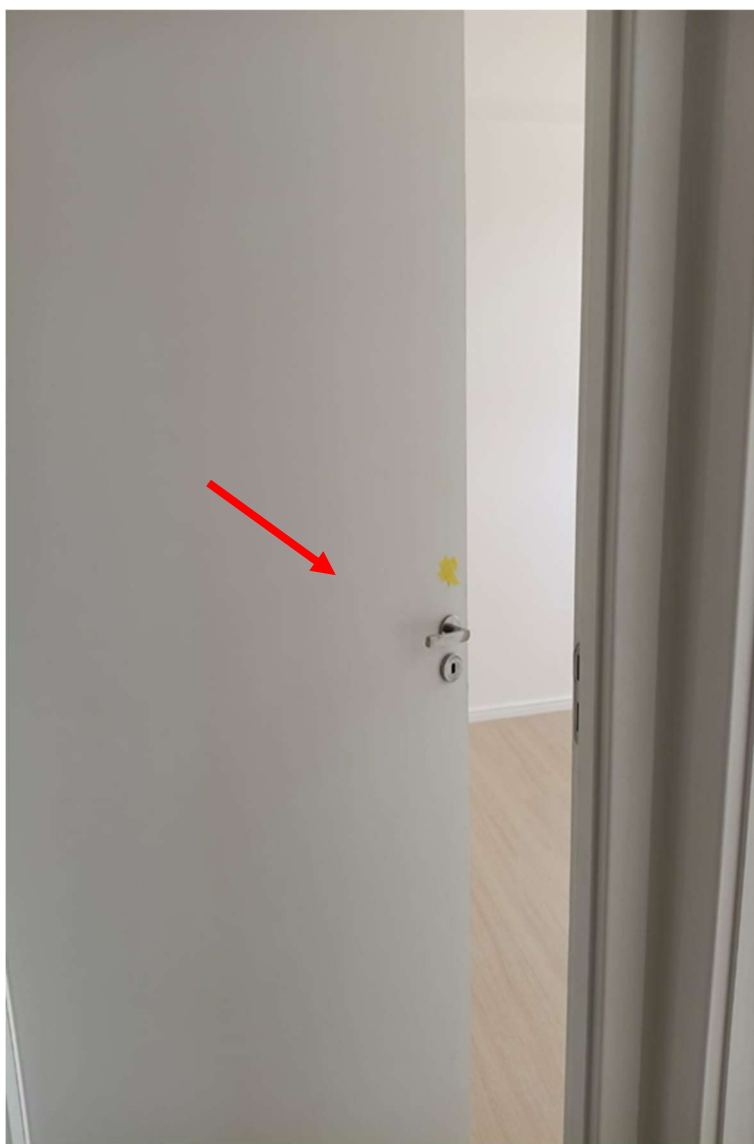
**Foto 27:** Dificuldade na operação de abertura e fechamento da porta.

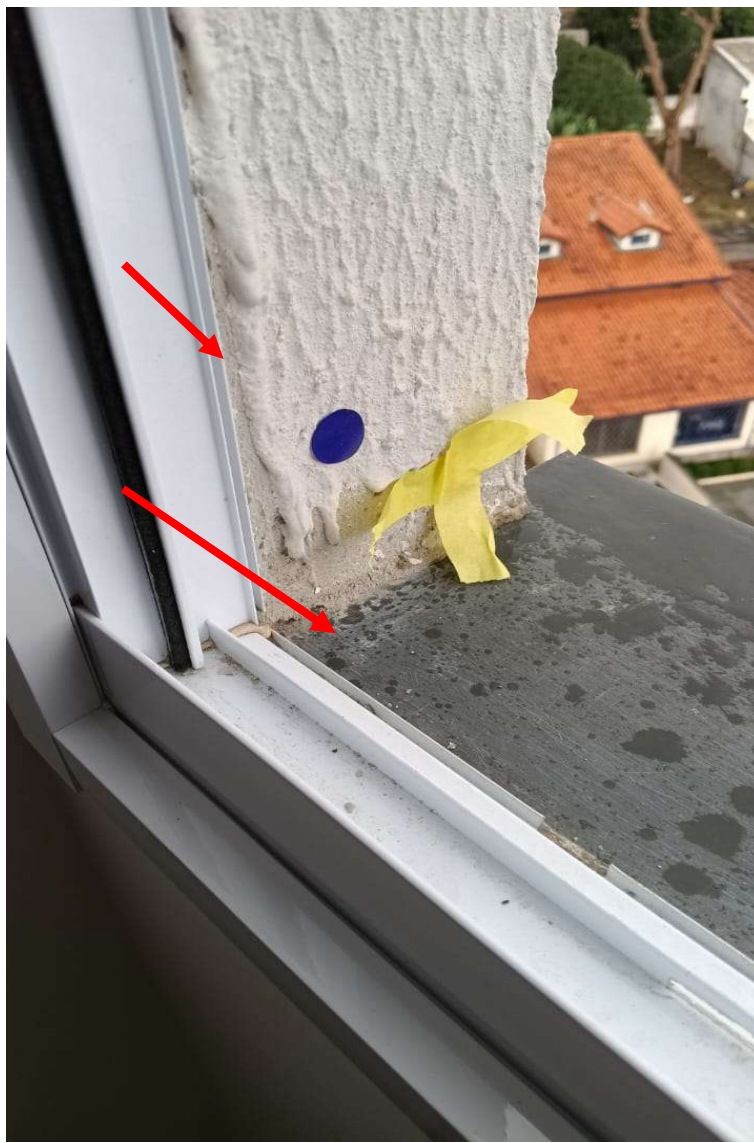
**Foto 28:** Ausência de finalização adequada do acabamento externo no lado esquerdo, na região superior do peitoril, bem como da pintura do peitoril.

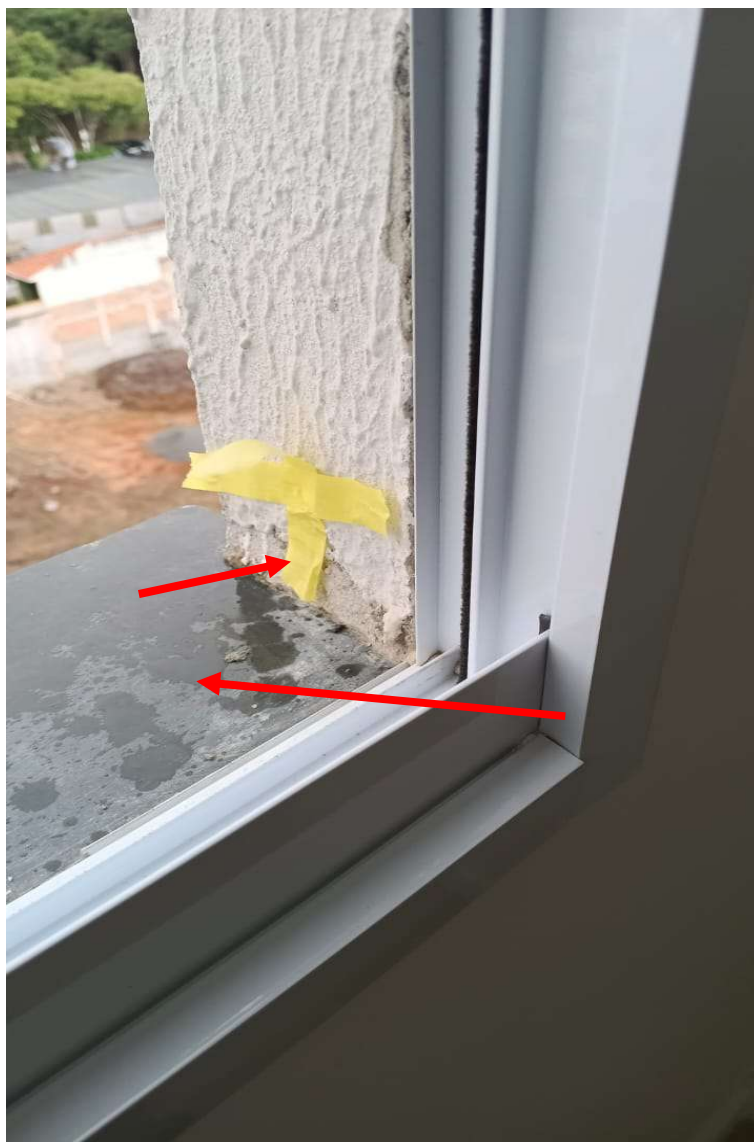
**Foto 29:** Faltou a finalização adequada do revestimento texturizado externo no lado direito, na região superior do peitoril, bem como ausência de pintura do peitoril.
