# Reporte Tecnico de Inspeccion

| Placa: PFG5356 | Inspector: CHRISTIAN |
| Marca: KIA | Modelo: RIO |

## ESTADO GENERAL DEL VEHICULO: GRAVE

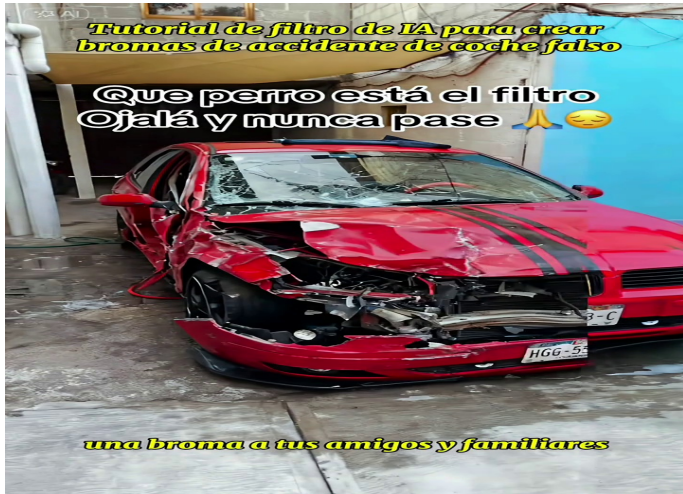
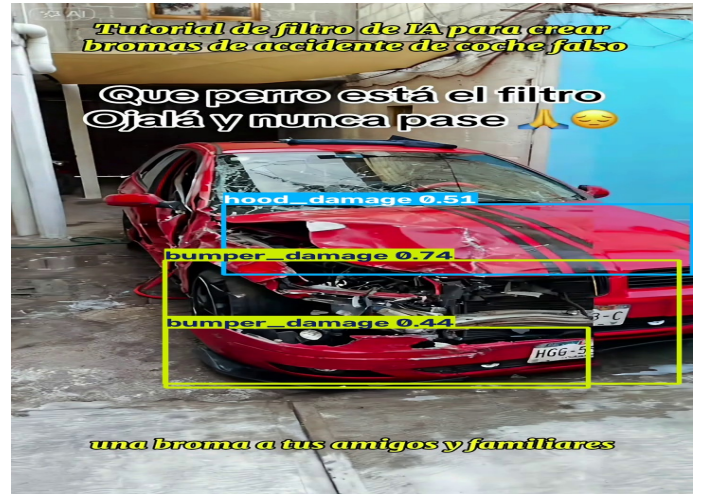
Foto 1: ssstik.io\_@reapak\_1783529470606.mp4 (Seg. 6.8)

| Foto / Origen | Tipo de Daño | Zona Afectada | Confianza |
|---|---|---|---|
| ssstik.io_@reapak_1783529470606-mpc1 (Seg. 6.8) | Parachoques | Zona Central | 73% |
| ssstik.io_@reapak_1783529470606-mpc4 (Seg. 6.8) | Cofre | Zona Central | 51% |
| ssstik.io_@reapak_1783529470606-mpc1 (Seg. 6.8) | Parachoques | Zona Central | 43% |

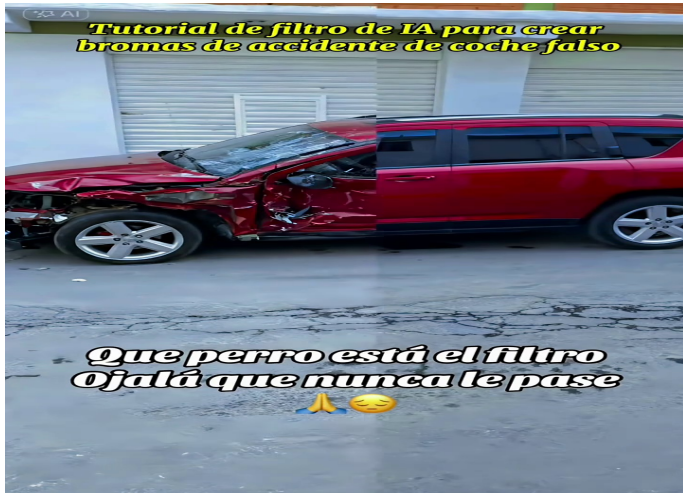
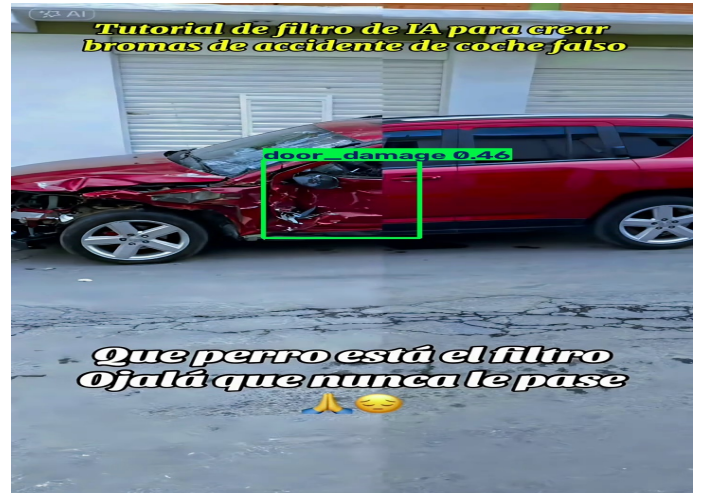
Foto 2: ssstik.io\_@reapak\_1783529470606.mp4 (Seg. 9.5)

| Foto / Origen | Tipo de Daño | Zona Afectada | Confianza |
|---|---|---|---|
| ssstik.io_@reapak_1783529470606-mpc4 (Seg. 9.5) | Puerta | Zona Central | 45% |

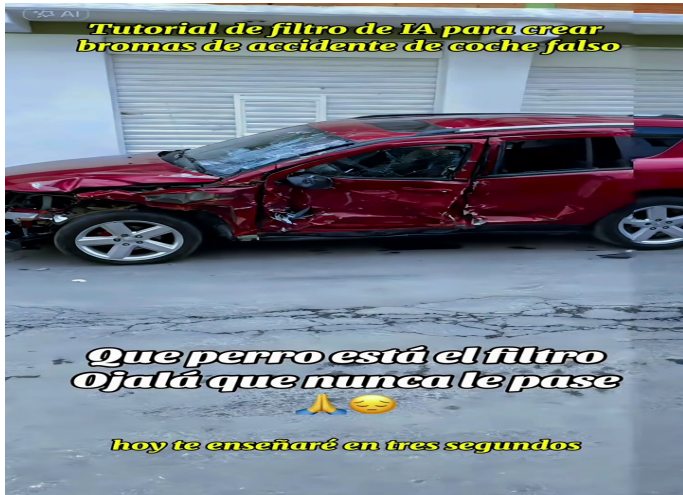
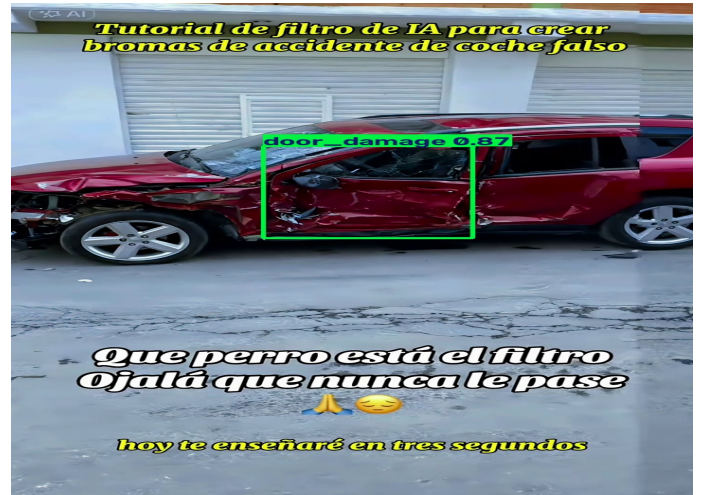
Foto 3: ssstik.io\_@reapak\_1783529470606.mp4 (Seg. 10.9)

| Foto / Origen | Tipo de Daño | Zona Afectada | Confianza |
|---|---|---|---|
| ssstik.io_@reapak_1783529470606-mpc4 (Seg. 10.9) | Puerta | Zona Central | 87% |
