# Reporte Tecnico de Inspeccion

| Placa: PCA1859 | Inspector: Erick |
| Marca: Toyota | Modelo: hilux |

## ESTADO GENERAL DEL VEHICULO: GRAVE

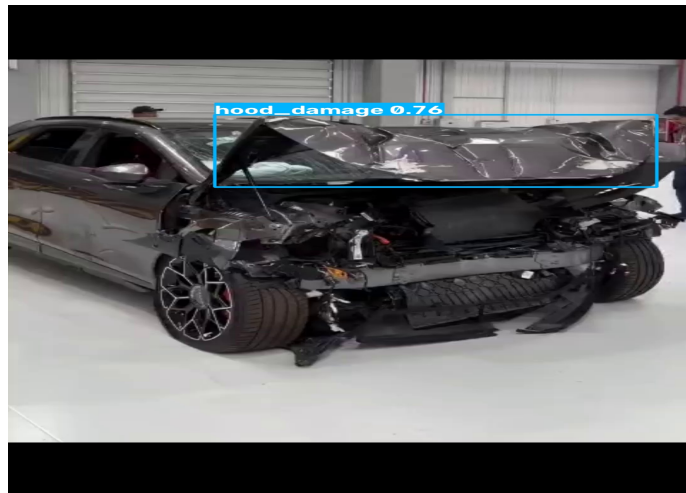
Foto 1: Video Project 4.mp4 (Seg. 0.0)

| Foto / Origen | Tipo de Daño | Zona Afectada | Confianza |
|---|---|---|---|
| Video Project 4.mp4 (Seg. 0.0) | Cofre | Zona Central | 76% |

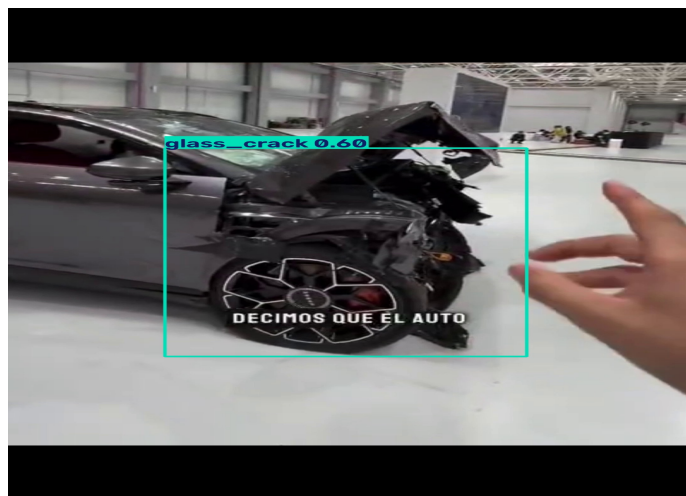
Foto 2: Video Project 4.mp4 (Seg. 6.6)

| Foto / Origen | Tipo de Daño | Zona Afectada | Confianza |
|---|---|---|---|
| Video Project 4.mp4 (Seg. 6.6) | Parabrisas dañado | Zona Central | 59% |
