# Reporte Tecnico de Inspeccion

| Placa: PCA1859 | Inspector: Erick |
| Marca: Toyota | Modelo: hilux |

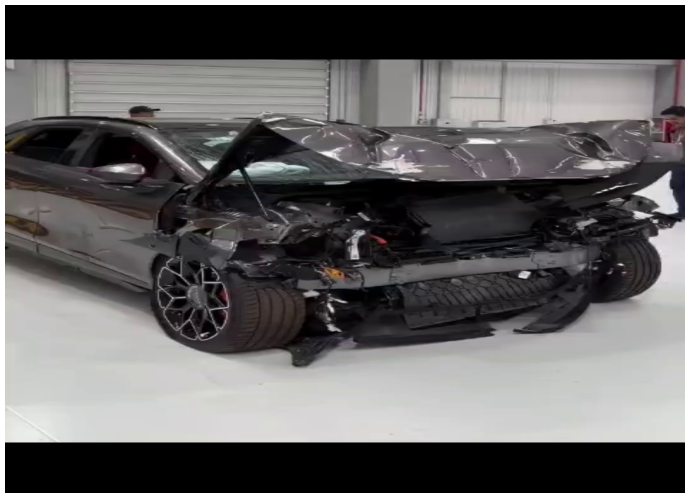
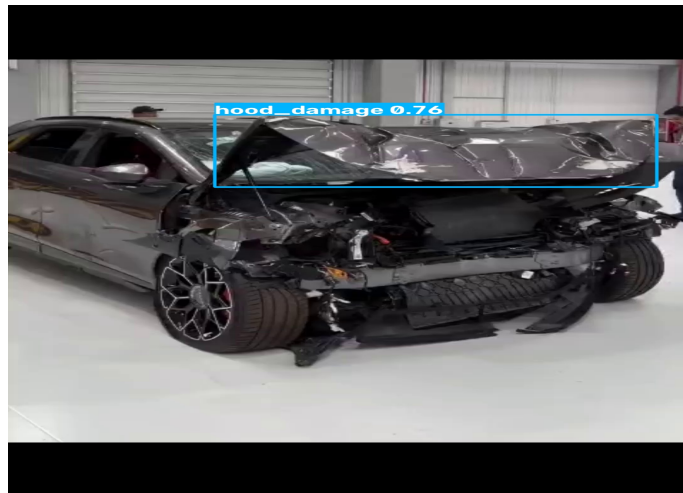
Foto 1: Video Project 4.mp4 (Seg. 0.0)

| Foto / Origen | Tipo de Daño | Zona Afectada | Confianza |
|---|---|---|---|
| Video Project 4.mp4 (Seg. 0.0) | Cofre | Zona Central | 76% |

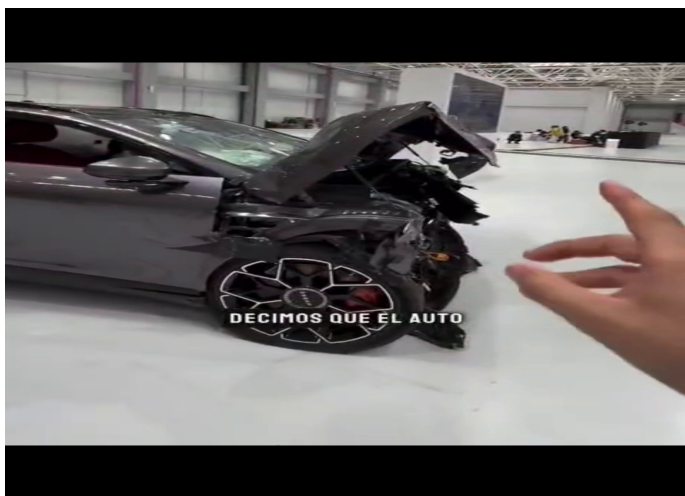
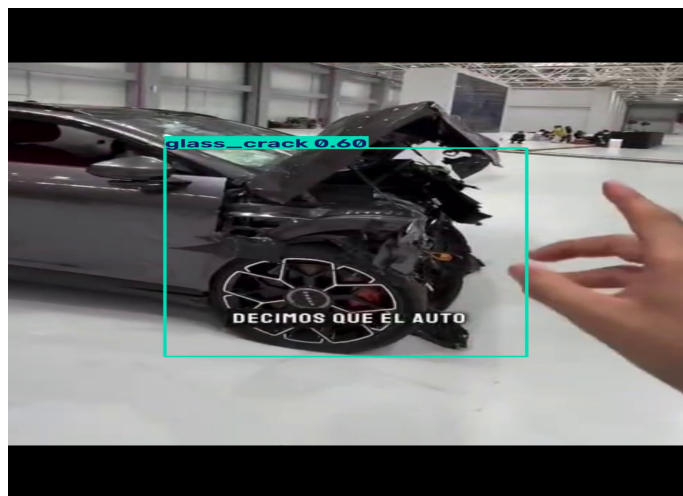
Foto 2: Video Project 4.mp4 (Seg. 6.6)

| Foto / Origen | Tipo de Daño | Zona Afectada | Confianza |
|---|---|---|---|
| Video Project 4.mp4 (Seg. 6.6) | Parabrisas dañado | Zona Central | 59% |

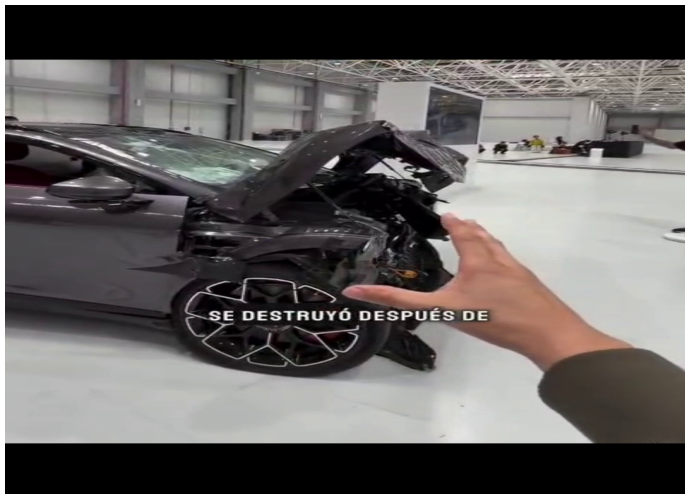
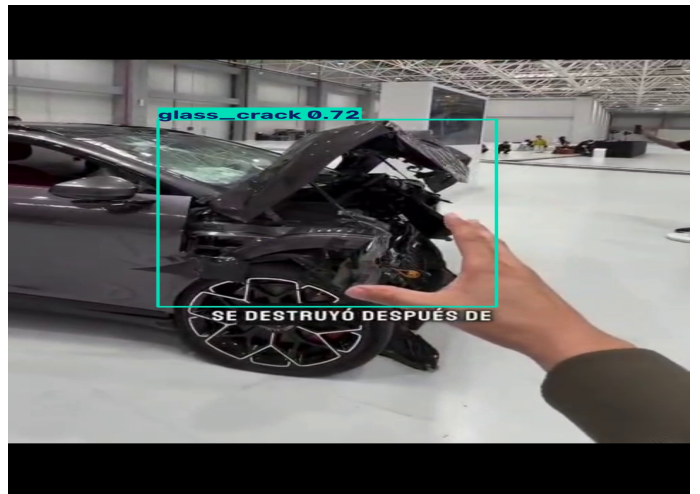
Foto 3: Video Project 4.mp4 (Seg. 7.9)

| Foto / Origen | Tipo de Daño | Zona Afectada | Confianza |
|---|---|---|---|
| Video Project 4.mp4 (Seg. 7.9) | Parabrisas dañado | Zona Central | 71% |

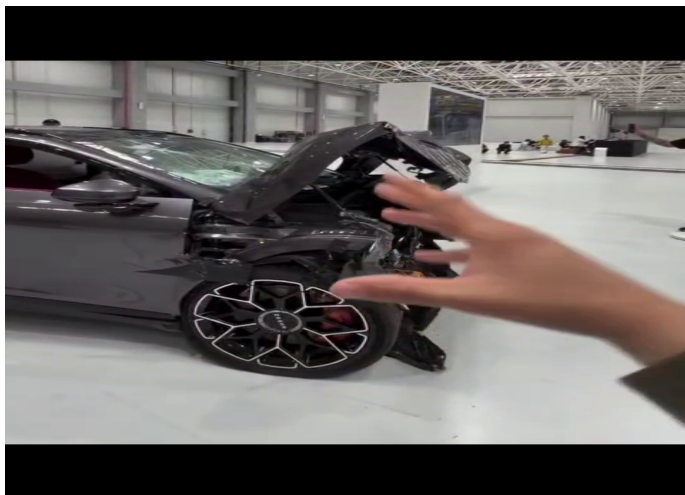
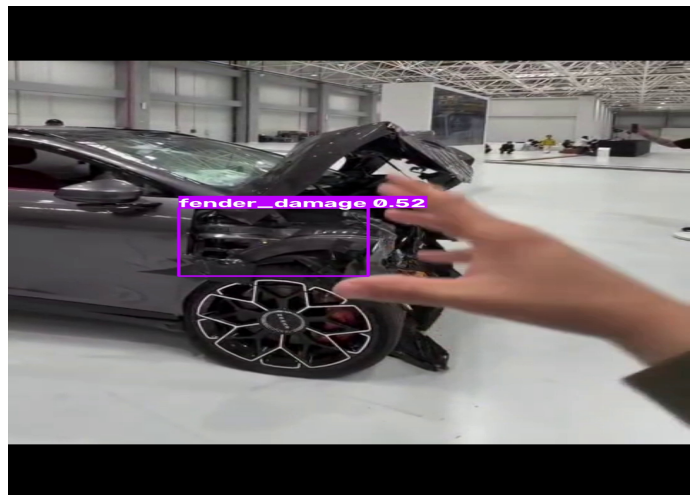
Foto 4: Video Project 4.mp4 (Seg. 9.2)

| Foto / Origen | Tipo de Daño | Zona Afectada | Confianza |
|---|---|---|---|
| Video Project 4.mp4 (Seg. 9.2) | Guardafango | Zona Central | 52% |

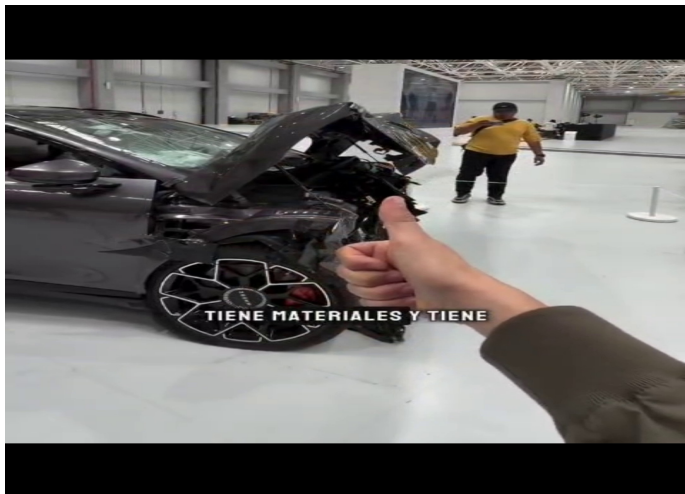
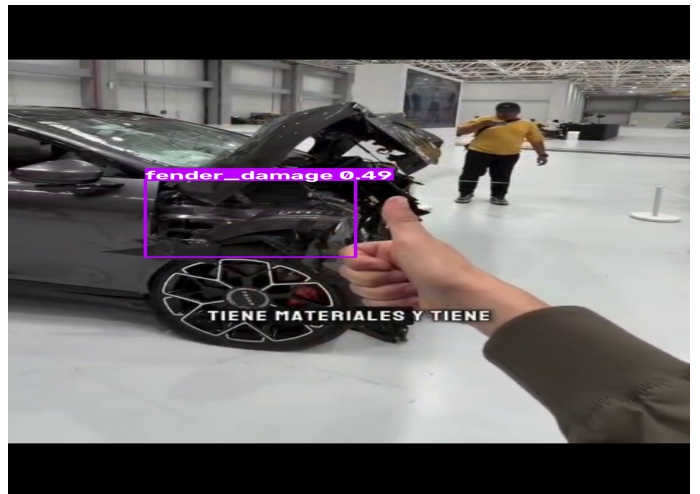
Foto 5: Video Project 4.mp4 (Seg. 15.8)

| Foto / Origen | Tipo de Daño | Zona Afectada | Confianza |
|---|---|---|---|
| Video Project 4.mp4 (Seg. 15.8) | Guardafango | Zona Central | 49% |

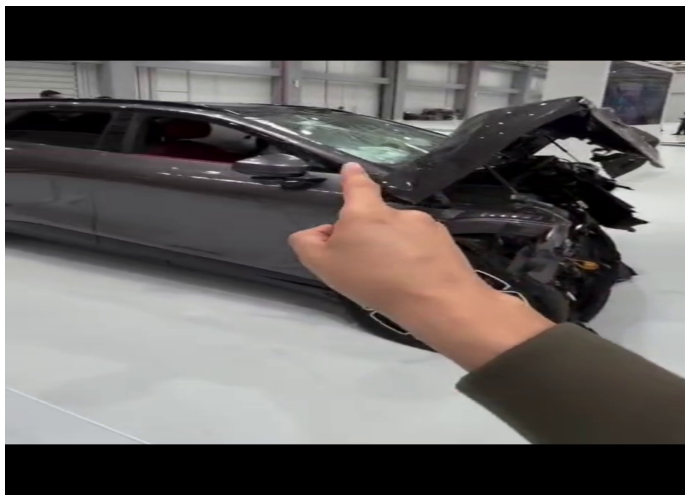
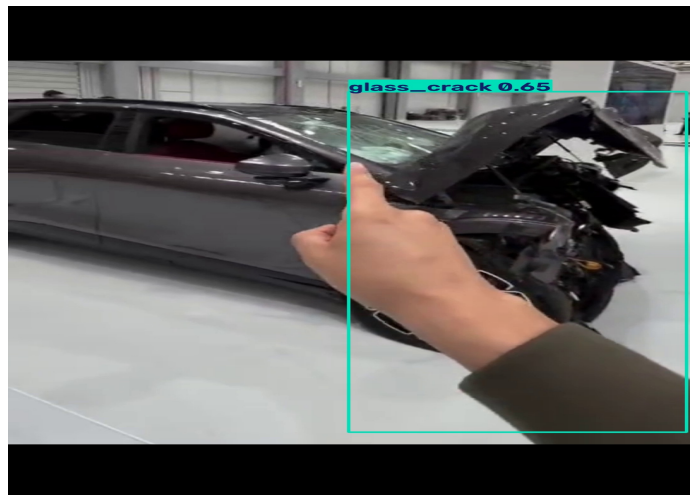
Foto 6: Video Project 4.mp4 (Seg. 22.4)

| Foto / Origen | Tipo de Daño | Zona Afectada | Confianza |
|---|---|---|---|
| Video Project 4.mp4 (Seg. 22.4) | Parabrisas dañado | Lateral Derecho | 65% |

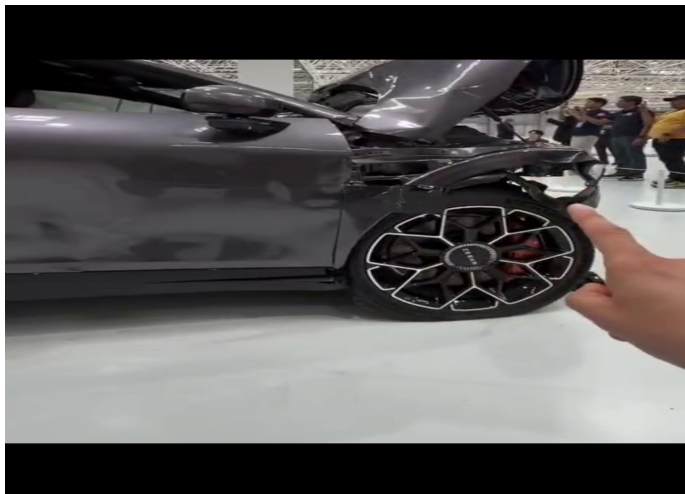
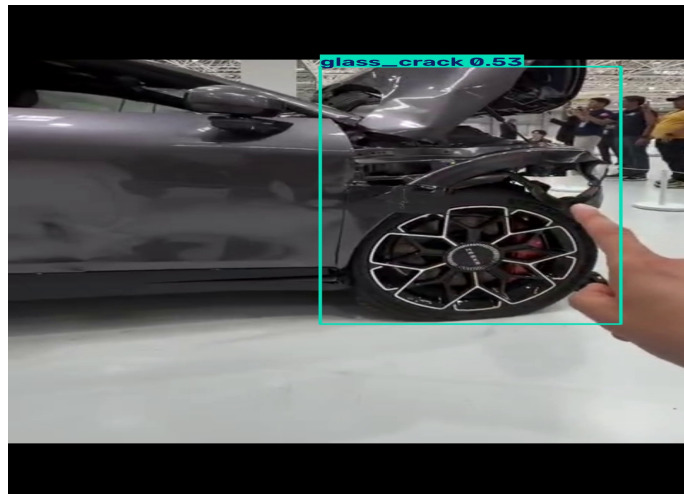
Foto 7: Video Project 4.mp4 (Seg. 29.0)

| Foto / Origen | Tipo de Daño | Zona Afectada | Confianza |
|---|---|---|---|
| Video Project 4.mp4 (Seg. 29.0) | Parabrisas dañado | Lateral Derecho | 52% |
