テーマ 『 マフラーライン

抜けカス回収時間低減活動 』 ~14年間飛散が当たり前だった世界からの脱却~

㈱三五 福田工場 第2製造部 第4製造課

サークル名: ビンゲルサイクロンサークル 発表者: 岩田 紘也

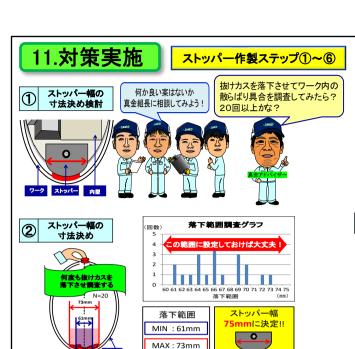
ストッパーで抜けカスの通過を防ごう

抜けカスを20回落下させ、ストッパー幅を75mmに設定しました。
