2019-05-29 **TJÄNSTESKRIVELSE** NTN 2019/108

Natur -och trafiknämnden

# Ersättning av bro S-105 i Finntorp centrum, projektnummer 93102541

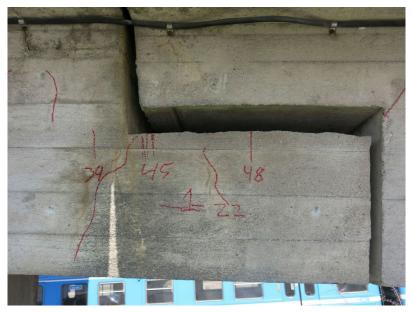
Kloridprover utfördes under våren 2019 och resultaten i kritiska konstruktionsdelar (hakupplag) visar på kloridkoncentrationer som överstiger Trafikverkets gränsvärden.

Figur 2: Detaljbild av det södra hakupplaget. De röda strecken indikerar synliga sprickor i betongytan.

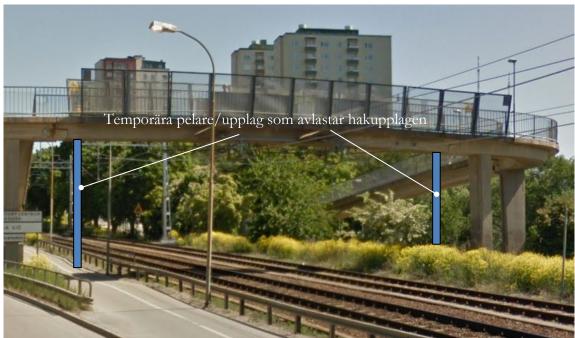
Figur 3: Principiell illustration av temporära pelare/upplag som stödpunkter för hakupplag.

De mest kritiska detaljerna i bron är överbyggnadens hakupplag. Två möjliga, temporära åtgärder för att hantera hakupplagen kring exempelvis spårområdet är att antingen gjuta ett förband kring respektive upplag eller att stötta dem/den fritt upplagda brosektionen underifrån, se Figur 3. Det kan även vara möjligt att avetablera en sektion av bron. På detta vis förlorar medborgarna dock kopplingen över spårområdet, se Figur 4.

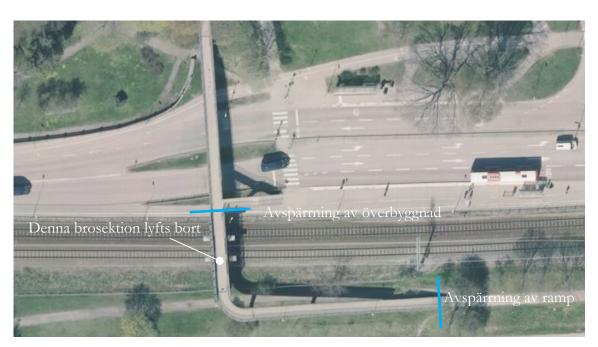
Figur 4: Illustration av temporär lösning för bro S-105. Brosektion över spårområde lyfts av och GC-vägen kompletteras med avspärrningar.

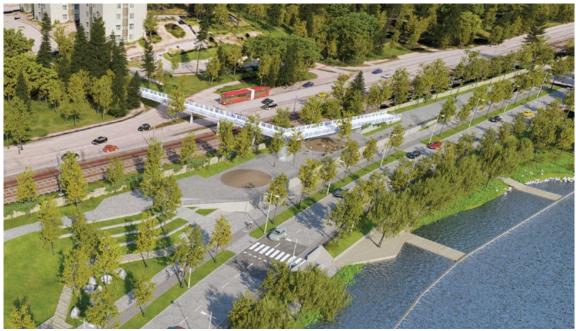
Figur 5: Illustration av brolösning i rostfritt stål. Bild från SWECO, Kyrkviken, Förstudie gestaltning, 2016-11-25.

Underhållsbehovet är en prioriterad fråga som bör värderas högt i en ny konstruktion. Speciellt med brons läge i stadsbilden och hur stor inverkan framtida underhållsarbeten kan ha på trafikmiljön. Den nya bron föreslås därför utföras i rostfritt stål. Då bron spänner över Saltsjöbanans spårområde är ett minimerat underhållsbehov av extra vikt då omfattande renoveringar annars skulle kunna kräva spåravstängning. En bro i rostfritt stål är ett mycket bra val sett till LCC och kostnader över konstruktionens livslängd. Rostfritt stål kan även återvinnas till 100% efter utrivning.

En detaljerad tid- och genomförandeplan bör tas fram under projekteringsarbetet. I Figur 5 visas en illustration av hur en ersättningsbro i rostfritt stål skulle kunna se ut på platsen. Det är viktigt att den nya brolösningen kommer på plats så snart som möjligt givet den nuvarande konstruktionens skick. Brons läge i stadsbilden gör att ett minimerat underhållsbehov och en väl anpassad gestaltning är prioriterade frågor.
