TJÄNSTESKRIVELSE 2016-01-07

Miljö- och stadsbyggnadsnämnden

Solsidan 55:11 (Dragarstigen 4)

Anmälan om olovligt uppförd komplementbyggnad m.m.

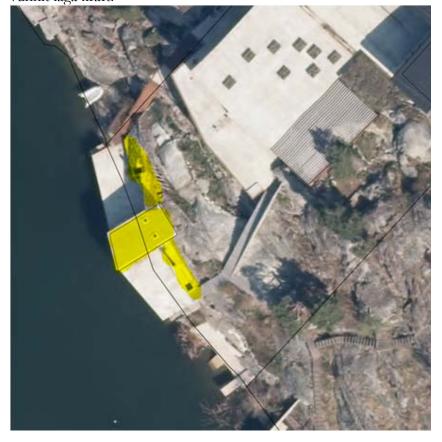
1. Miljö- och stadsbyggnadsnämnden förelägger Brf Glädjen i Saltsjöbaden, 799623-9842, vid vite om 100 000 kronor att riva den komplementbyggnad samt anslutande anordningar med gjutna badkar m.m. som uppförts på stranden och delvis över fastighetsgränsen i enlighet med gul markering på flygbild nedan.

Bygglovenheten har besökt fastigheten och kunde då konstatera att byggnaden är uppförd på ett stort gjutet betongbryggdäck. Bryggdäcket sticker ut ca en meter från strandlinjen och byggnaden är uppförd i linje med den yttre kanten av bryggan. Den del av bryggan och byggnaden som ligger utanför strandlinjen ligger inom område med strandskydd.

I anslutning till den sydöstra delen av bastubyggnaden har det uppförts en ca 6,5 meter lång, 1,3 meter bred och 0,73 meter hög gjuten betongkonstruktion som bland annat består av ett badkar. En företrädare för bostadsrättsföreningen var på plats och bekräftade att det uppförts en likadan konstruktion på den andra sidan av byggnaden. Mätning på flygbild visar att den konstruktionen är cirka 7,5 meter lång.

Byggnaden och anordningen ska vara rivna senast tre månader efter att beslutet har vunnit laga kraft.
