Nyréns Arkitektkontor

ANTIKVARISK SLUTREDOVISNING - PBL

Objekt Namn Trh 01, 02, 03 och 04 i Turbinhallen, hus 52

del av Centralkvarteret / Turbinfabriken

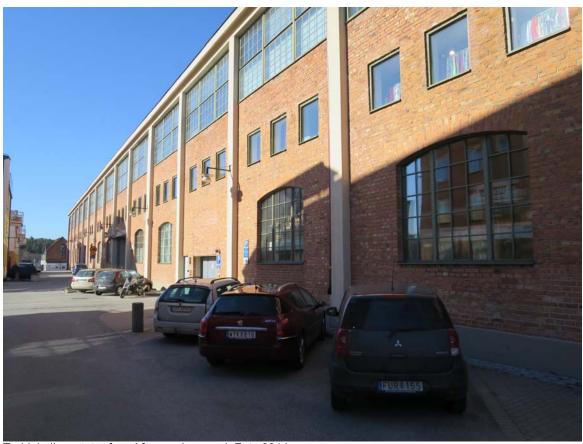
Turbinhallens östra fasad före ombyggnad. Foto 2014

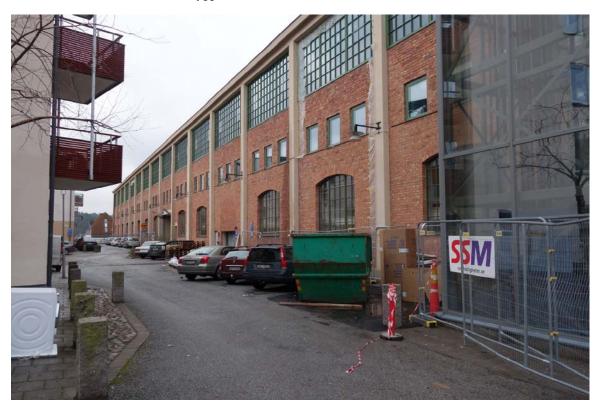
Det karaktäristiska fönsterbandet på Turbinhallens västra och östra fasad med smäcker småspröjsning har bytts ut. Befintliga fönster var sentida från 2000-talet men utförda med de ursprungliga fönstren som förlaga. Träramarna har ersatts av aluminium och en del av fönstren är nu till viss del öppningsbara inifrån lägenheterna. Det nya fönsterbandet har en fortsatt genomgående spröjs och fönstren är måttanpassade till muröppningarna. De saknar dock den tidigare indelningen i sex tydliga fält som funnits ända sedan byggnadens uppförande. Utförandet följer därmed inte de rekommendationer som finns att befintligt fönsterband kan bytas mot likvärdiga fönster med lika indelning som tidigare. Sammantaget påverkar detta byggnadens kulturhistoriska värde negativt. Denna detalj borde ha uppmärksammats när fönstren specialtillverkades, det är olyckligt att så inte har skett.

Turbinhallens östra fasad efter ombyggnad. Fönsterbandet närmast tak är utbytt, dock utan den ursprungliga indelningen i sex tydliga fält vilket påverkar byggnadens kulturhistoriska värde negativt. Foto 2017 11 20

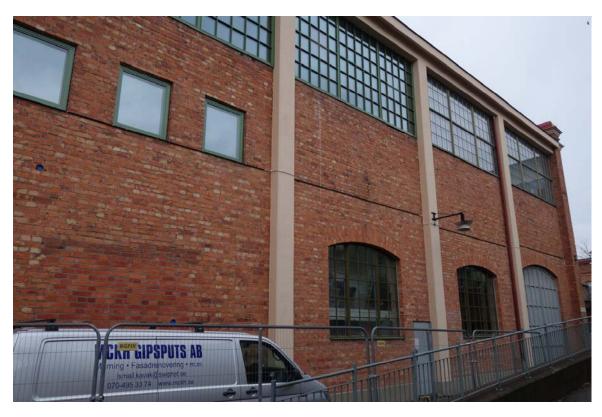
De två sista fönstren vid "Lavallhallen" är inte utbytta än, detta kommer att ske i maj/juni 2018. Den norra högdelen ingår inte i denna slutredovisning. Här syns tydligt hur den ursprungliga indelningen i sex fält inte längre finns i de nytillverkade fönstren. Foto 2017 11 20

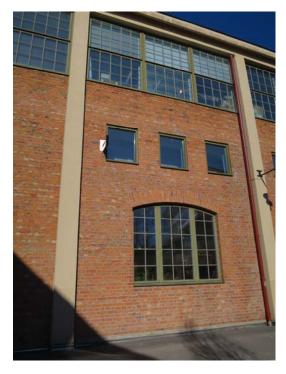
Del av östra fasaden före ombyggnad. Foto 2014

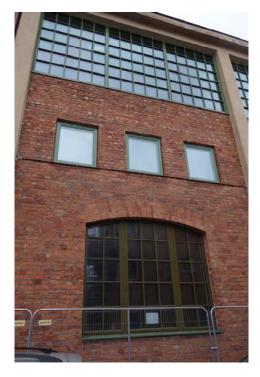
Del av östra fasaden efter ombyggnad. Befintliga fönstersnickerier är sentida och bevaras nedanför fönsterbandet. Foto 2017 11 20

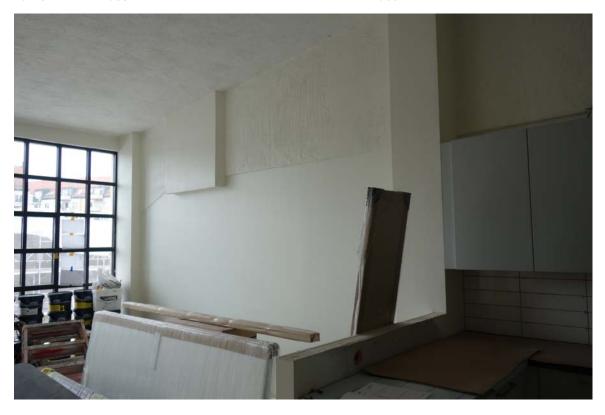
Planlösningen har genomgått stora förändringar i och med ombyggnaden till lägenheter. Dessa är dock planenliga och påverkar inte det kulturhistoriska värdet. I och med att en stor del av f.d. Turbinhallen byggdes igen 2003 med nya bjälklag och mellanväggar hade den ursprungliga enorma rumsvolymens värde redan försvunnit när denna ombyggnad inleddes. De mellanväggar på våning 2 som ansluter till fönster, döljs bakom vertikala fönsterposter och påverkar inte byggnadens exteriör. De nya innerväggarna är tydligt redovisade som sentida tillägg i förhållande till ursprungliga element vilket bidrar till en industriell karaktär i interiören.

Tydlig redovisning av ny mellanvägg i förhållande till ursprunglig konstruktion. Efter ombyggnad. Foto 2017 11 20.
