Mats Marnell CENTRALKVARTERET SICKLÖN 145:19 NACKA, JÄRLA SJÖ - HUS 52, TURBINHALLEN FÖNSTERPARTIER, PLAN 13

CENTRALKVARTERET SICKLÖN 145:19 NACKA, JÄRLA SJÖ - HUS 52, TURBINHALLEN FÖNSTERPARTIER, PLAN 13

FOTOGRAFIER FÖRE/ EFTER

A-03

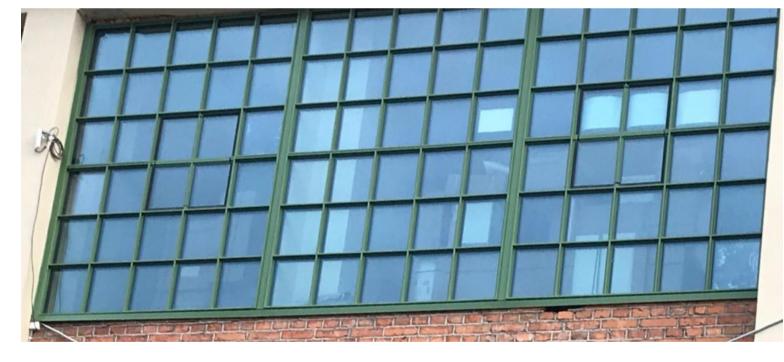
UTSIDA

## EFTER OMBYGGNAD, fönster med genomgående spröjs och öppningsbara delar.

De nya fönstren är utförda med Hansen Millenium profiler och har två kraftiga vertikal poster och en förstärkt, breddad horisontal post. Spröjsen är genomgående, vilket är tidstypiskt. De tidigare fönstren hade inte genomgående spröjs.

Öppningar för vädring/utrymning är gjorda tvärs horisontalpost.

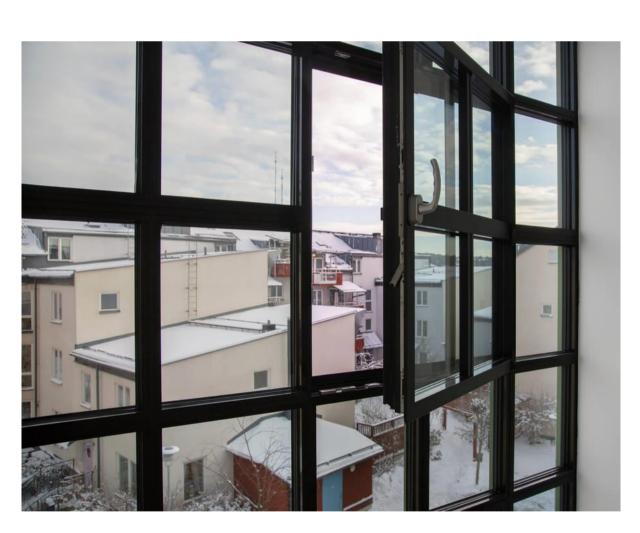
INSIDA, öppningsbar del
