Bullermätning från padelbanor Fabrikörvägen 18

Rapportdatum: 2020-06-12

Handling: Rapport

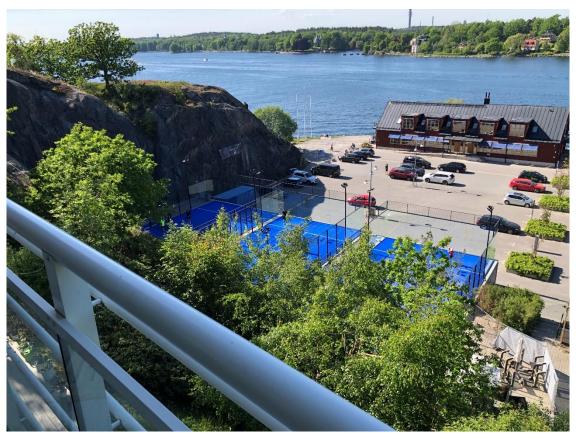
Bild 1: Padelbanor sett från boendes balkong.

Padelbanornas utformning och position i förhållande till balkonger är ofördelaktig ur akustisk synvinkel. Detta då allt ljud som genereras på banorna effektivt reflekteras mot glasväggar och underlag upp mot balkonger, som befinner sig i en ungefärlig gradvinkel på 45° ovanför banorna. Dessutom ger intilliggande bergsvägg väster om banorna ytterligare reflektioner av ljud från banor mot balkonger.

LN Akustikmiljö kan vara behjälplig till principiella åtgärdsförslag för att minska bulleremission från padelbanorna. Detta kommer att innebära inbyggnad av banorna med ett tak.
