BILAGA 1

BRF-Bergängen ansöker om rivningslov av skärmtak på byggnad på fastigheten Sicklaön 105:1

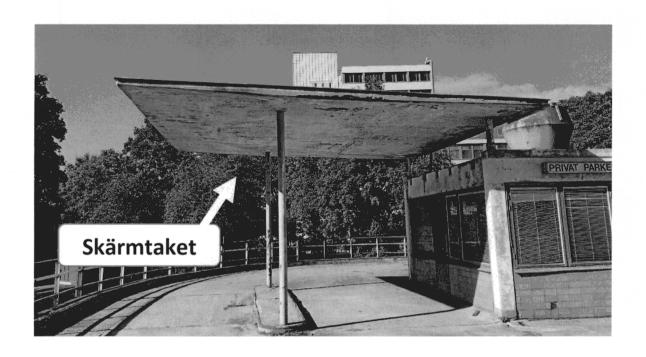
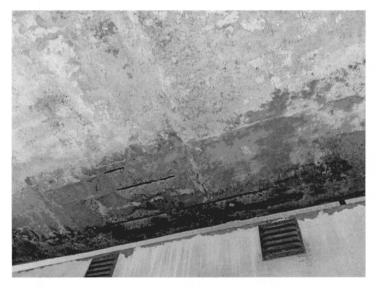
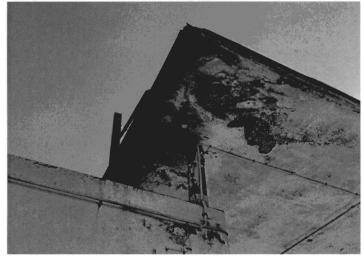
I uppdragsrapporten skriver man gällande skärmtaket "Skärmtaket av betong är skadat med flertalet blottlagda armeringsjärn på undersidan, ... Tillsynes finns lös betong med bakomliggande rostangripen armering. Stålpelarna som bär upp taket har inga synliga kapitäl som fördelar lasten."

"Skärmtakets täckande betongskikt uppmättes till 0-14 mm. Karbonatiseringsdjupet uppmättes till 9-15 mm. Således har karbonatiseringsfronten på ett flertal nått armeringen."

I bedömning av förslag till åtgärder sammanfattas läget "Skärmtakets status på däcket bedöms vara av en allvarligare karaktär och dess livslängd bedöms vara passerad. Karbonatiseras betong, små täckskikt och synliga underkantsarmering påvisar detta. Skärmtaket bör därav rivas."

Exempel på ytskador undersida
