## Technical Bulletin Important – Please Read!!

**TBS0054** Revision Date:11/06/09

### **1) Nissan starting system malfunctions may NOT be caused by the starter** **SYMPTOM:**

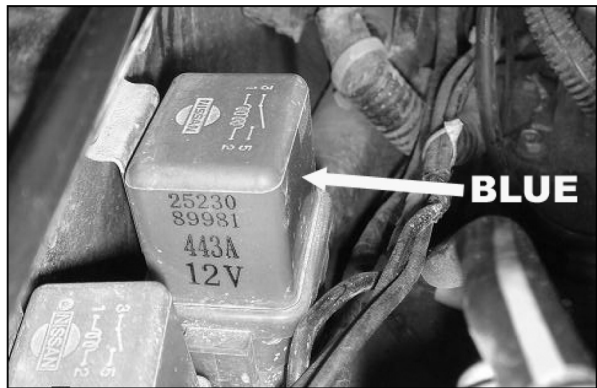
- Starter just clicks
- No start/ No click
- Solenoid stays engaged
- Starter continues running, when the key is off

If your vehicle is experiencing one or more of the symptoms listed above and you have already replaced the starter, the inhibitor or starter relay may be at fault. Both relays are used to keep the vehicle from starting under certain conditions. Vehicles may be equipped with one or both relays. The inhibitor relay is said to be a more common failure.

### **FIX #1—INHIBITOR RELAY:**

It is strongly recommended that the relay be replaced when installing this starter, Nissan P/N 25230-89981. This relay is usually located on the right inner fender panel toward the front of the engine compartment (large blue one if OE). Estimated part cost \$26-31.

### **FIX #2—STARTER RELAY:**

If Fix #1 did not repair the issue, you may need to replace starter relay, P/N 25230-C9962. Estimated part cost \$25-30.

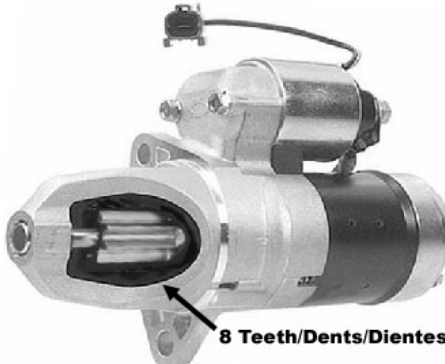
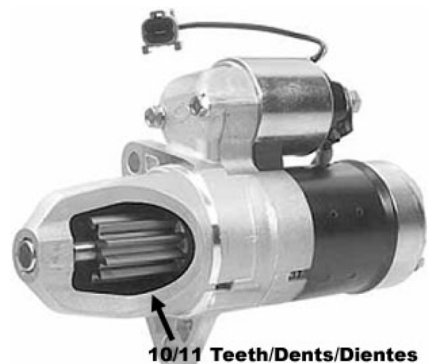
**2) Different Appearance.** The replacement starter you've just purchased meets or exceeds the original manufacturer's specifications for correct vehicle performance. The vehicle manufacturers used a number of different suppliers for starters on this vehicle. The units shown below are samples of the different designs which were used. The product we supply is of original equipment design and will replace any one of them.
