## Technical Bulletin Important – Please Read!!

**TBS0060** Revision Date:11/06/09

### **1) Nissan starting system malfunctions may NOT be caused by the starter** **SYMPTOM:**

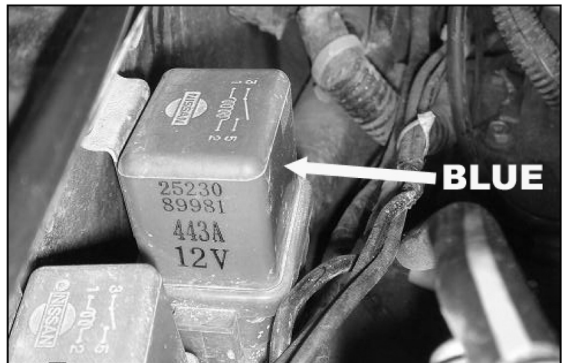
If your vehicle is experiencing one or more of the symptoms listed above and you have already replaced the starter, the inhibitor or starter relay may be at fault. Both relays are used to keep the vehicle from starting under certain conditions. Vehicles may be equipped with one or both relays. The inhibitor relay is said to be a more common failure.

### **FIX #1—INHIBITOR RELAY:**

It is strongly recommended that the relay be replaced when installing this starter, Nissan P/N 25230-89981. This relay is usually located on the right inner fender panel toward the front of the engine compartment (large blue one if OE). Estimated part cost \$26-31.

### **FIX #2—STARTER RELAY:**

If Fix #1 did not repair the issue, you may need to replace starter relay, P/N 25230-C9962. Estimated part cost \$25-30.

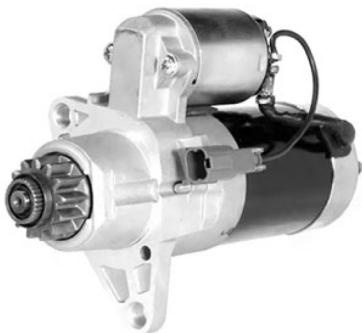
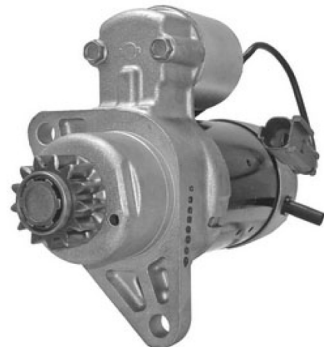
**2) Different Appearance.** The replacement starter you've just purchased meets or exceeds the original manufacturer's specifications for correct vehicle performance. The vehicle manufacturers used a number of different suppliers for starters on this vehicle. The units shown below are samples of the different designs which were used. The product we supply is of original equipment design and will replace any one of them.
