## Technical Bulletin Important – Please Read!!

TBS0077 Revision Date:11/6/09

### 1) Nissan starting system malfunctions may NOT be caused by the starter SYMPTOM:

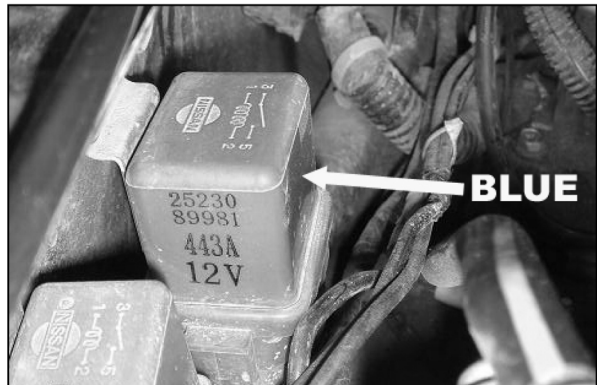
If your vehicle is experiencing one or more of the symptoms listed above and you have already replaced the starter, the inhibitor or starter relay may be at fault. Both relays are used to keep the vehicle from starting under certain conditions. Vehicles may be equipped with one or both relays. The inhibitor relay is said to be a more common failure.

### FIX #1—INHIBITOR RELAY:

It is strongly recommended that the relay be replaced when installing this starter, Nissan P/N 25230-89981. This relay is usually located on the right inner fender panel toward the front of the engine compartment (large blue one if OE). Estimated part cost \$25-31.

### FIX #2—STARTER RELAY:

If Fix #1 did not repair the issue, you may need to replace starter relay, P/N 25230-C9962. Estimated part cost \$25-30.

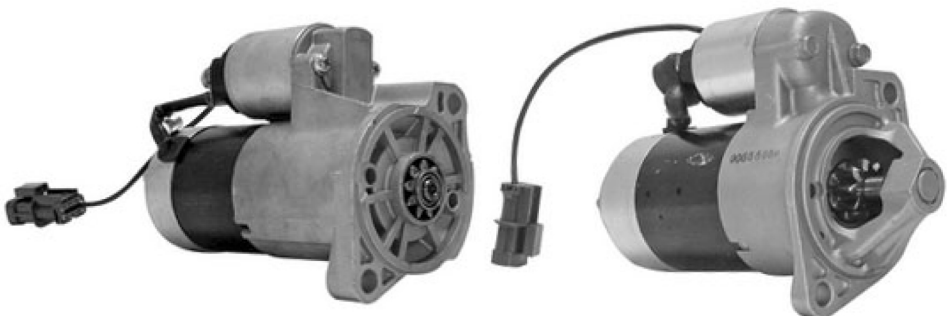
**2) Different Appearance.** The replacement starter you've just purchased meets or exceeds the original manufacturer's specifications for correct vehicle performance. The vehicle manufacturers used a number of different suppliers for starters on this vehicle. The units shown below are samples of the different designs which were used. The product we supply is of original equipment design and will replace any one of them.
