## Technical Bulletin Important – Please Read!!

**TBS0089** Revision Date:11/06/09

### **1) Nissan starting system malfunctions may NOT be caused by the starter** **SYMPTOM:**

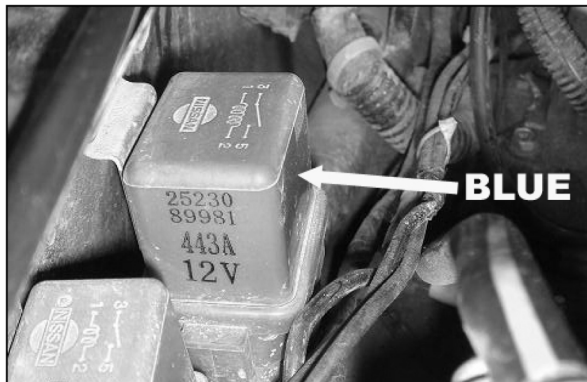
If your vehicle is experiencing one or more of the symptoms listed above and you have already replaced the starter, the inhibitor or starter relay may be at fault. Both relays are used to keep the vehicle from starting under certain conditions. Vehicles may be equipped with one or both relays. The inhibitor relay is said to be a more common failure.

It is strongly recommended that the relay be replaced when installing this starter, Nissan P/N 25230-89981. This relay is usually located on the right inner fender panel toward the front of the engine compartment (large blue one if OE). Estimated part cost \$26-31.

If Fix #1 did not repair the issue, you may need to replace starter relay, P/N 25230-C9962. Estimated part cost \$25-30.

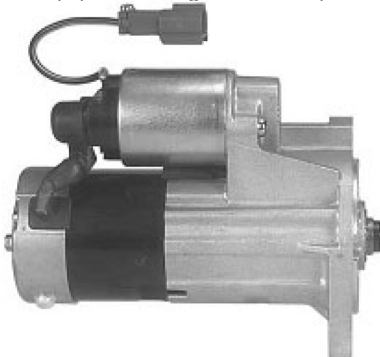
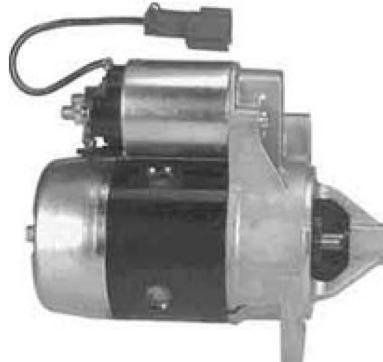
**2) Different Appearance.** The replacement starter you've just purchased meets or exceeds the original manufacturer's specifications for correct vehicle performance. The vehicle manufacturers used a number of different suppliers for starters on this vehicle. The units shown below are samples of the different designs which were used. The product we supply is of original equipment design and will replace any one of them.
