## Technical Bulletin Important – Please Read!!

TBS0114 Revision Date:11/06/09

### 1) Nissan starting system malfunctions may NOT be caused by the starter

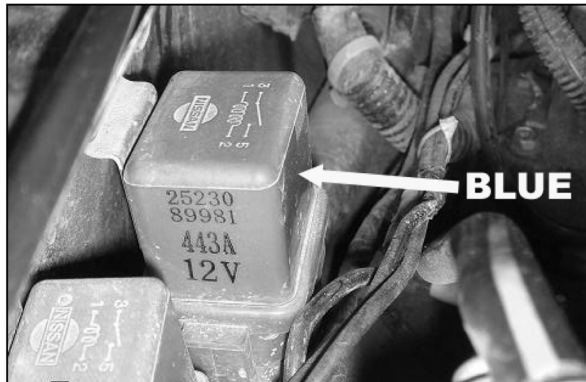
If your vehicle is experiencing one or more of the symptoms listed above and you have already replaced the starter, the inhibitor or starter relay may be at fault. Both relays are used to keep the vehicle from starting under certain conditions. Vehicles may be equipped with one or both relays. The inhibitor relay is said to be a more common failure.

#### FIX #1—INHIBITOR RELAY:

It is strongly recommended that the relay be replaced when installing this starter, Nissan P/N 25230-89981. This relay is usually located on the right inner fender panel toward the front of the engine compartment (large blue one if OE). Estimated part cost \$26-31.

#### FIX #2—STARTER RELAY:

If Fix #1 did not repair the issue, you may need to replace starter relay, P/N 25230-C9962. Estimated part cost \$25-30.

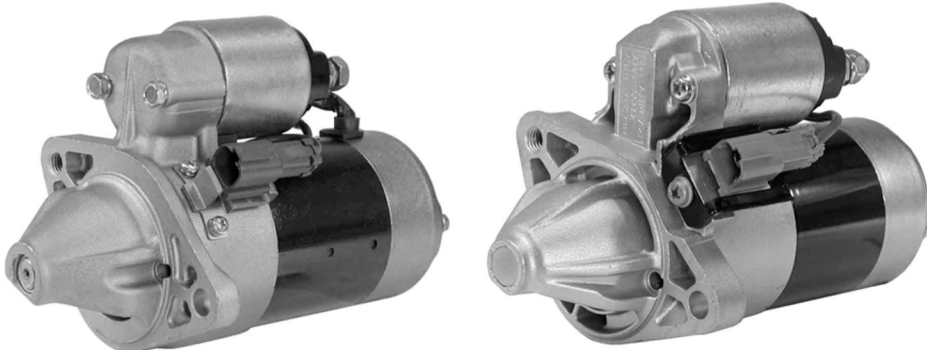
**2) Different Appearance.** The replacement starter you've just purchased meets or exceeds the original manufacturer's specifications for correct vehicle performance. The vehicle manufacturers used a number of different suppliers for starters on this vehicle. The units shown below are samples of the different designs which were used. The product we supply is of original equipment design and will replace any one of them.
