CONOCIMIENTO DE UN NIVEL SUPERIOR.

Aplicación: Vehículos GM 2009 - 2014

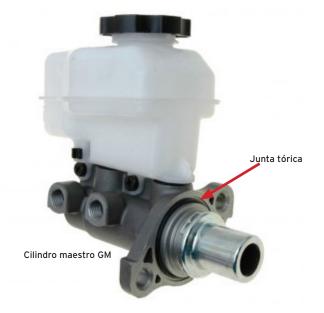
Cilindro maestro: fuga de líquido (pedal de freno blando o sin resistencia).

Conexión del reforzador/cilindro maestro: Puede escuchar un silbido.

- Fuga interna (sellos averiados)
- Junta tórica entre el cilindro maestro y el reforzador
- Aire en el sistema de frenado

Si nota una diferencia en la resistencia del pedal de freno, es indicio de que necesita servicio de inmediato.

Algunos propietarios de determinados vehículos GM pueden comentar que el pedal de freno está bajo al frenar. Esto puede deberse a un cilindro maestro y/o el servofreno; hay una junta tórica entre el cilindro maestro y el servofreno junto a los sellos internos del cilindro maestro que pueden haberse deteriorado debido al tiempo o la contaminación. Inspeccione la junta tórica antes de realizar otro diagnóstico. Reemplace la junta tórica si falta o está dañada.

Quite y reemplace el cilindro maestro de ser necesario. Asegúrese de que el reforzador funciona a pleno rendimiento y verifique la junta tórica y el sistema de freno (mangueras/conexiones por cualquier indicio de desgaste), y reemplace de ser necesario. Cuando termine de verificar el sistema, se debe purgar para quitar todo el aire y la humedad.

Consejo: Puede que deba purgar el reforzador de vacío bombeando el pedal de freno algunas veces o jalando la válvula unidireccional antes de extraer el cilindro maestro; en este punto, asegúrese de verificar que, al extraer el cilindro maestro del reforzador, la succión extraiga la junta tórica.

Consejo: Al instalar un cilindro maestro de repuesto, asegúrese de que la junta tórica esté en el lugar indicado.
