**DELFIN MOREIRA | MG**

**dossiê de tombamento de bem imóvel**

**EDIFÍCIO DA ANTIGA ESTAÇÃO DE  
DELFIN MOREIRA**

**ABRIL DE 2008 | EXERCÍCIO DE 2009**

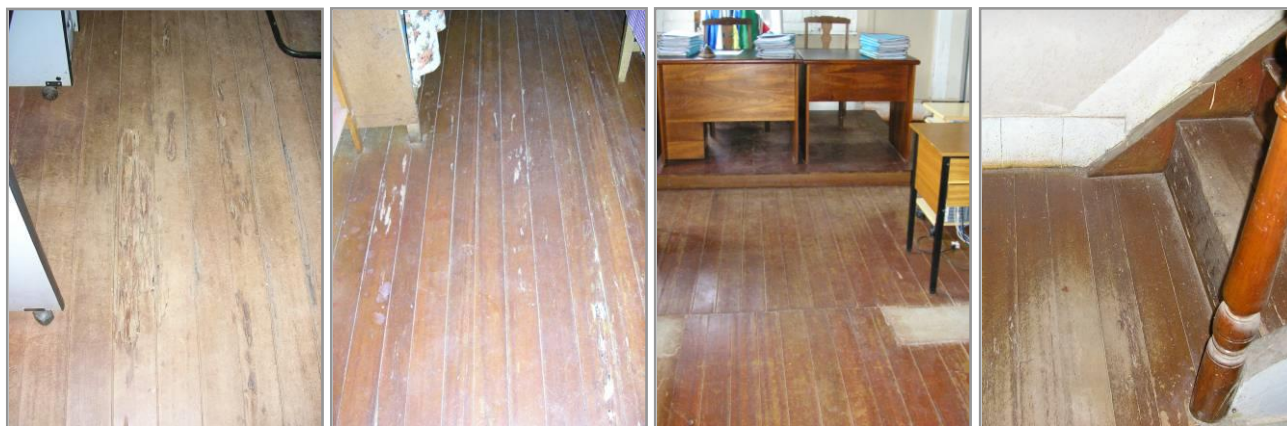
Piso em tábua corrida nos cômodos superiores: Secretaria, Arquivo e Plenário, da esquerda para a direita.  
FOTOS: Sofia Cunha, fev/2008.

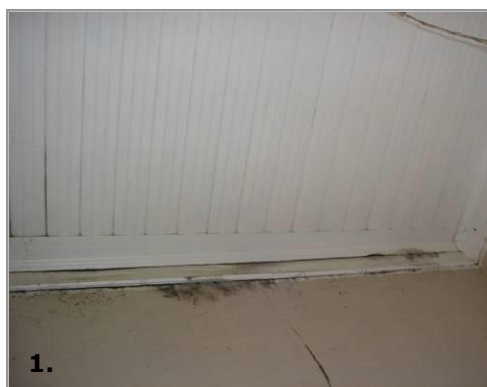
1. Forro em tabuado de madeira do IMA; 2. Forro da Secretaria de Turismo, também em tabuado; 3. Telha vã, na Secretaria de Assistência Social.  
FOTOS: Sofia Cunha, fev/2008.

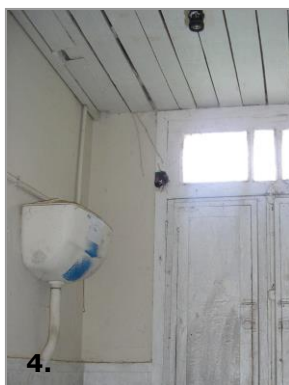
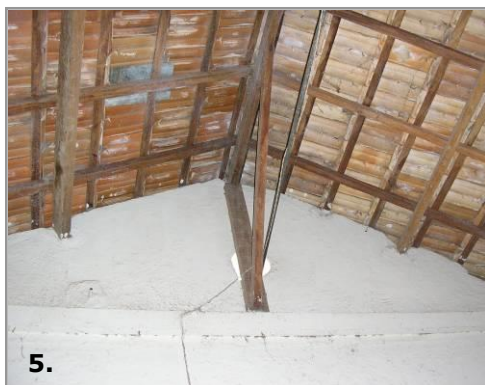
**4.** Banheiro com forro em ripas de madeira; **5.** Telhado aparente na cozinha.  
FOTOS: Sofia Cunha, fev/2008.

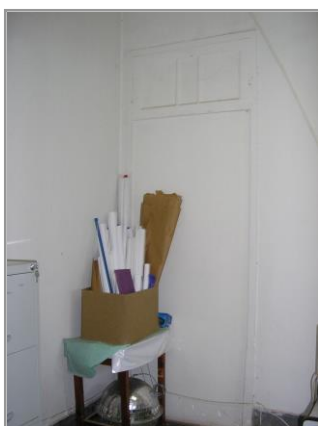
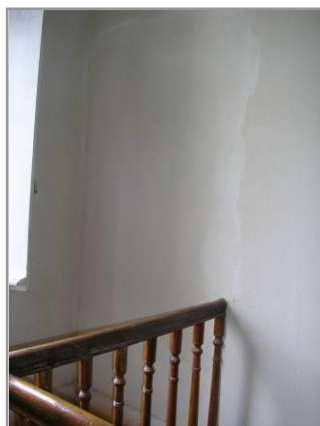
Marcas de portas tampadas no primeiro e no segundo pavimentos.  
FOTOS: Sofia Cunha, fev/2008.

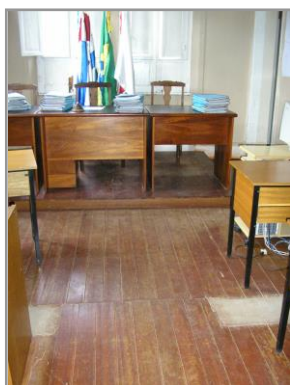
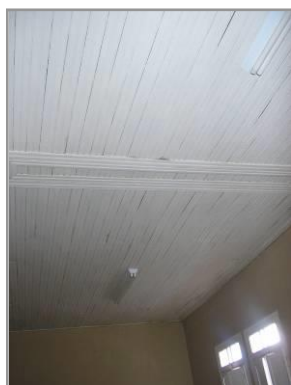
Indícios da retirada da parede no piso e no forro do Plenário.  
FOTOS: Sofia Cunha, fev/2008.

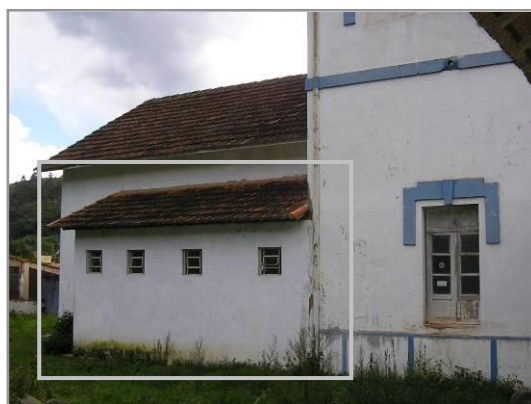
Anexo posterior, construído por volta de 2002.  
FOTO: Sofia Cunha, fev/2008.

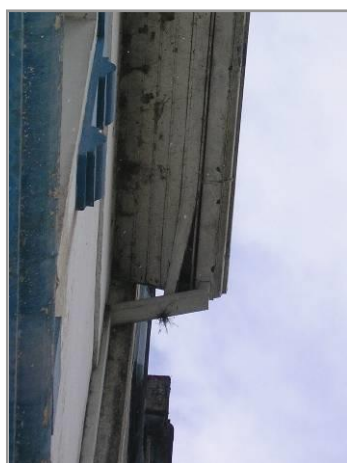
| COBERTURA | Estado de conservação | | |
|---|---|---|---|
| observações e danos verificados | A cobertura encontra-se, em geral, em bom estado de conservação. Foram identificadas algumas telhas desalinhadas, na parte posterior da construção, correspondente à cozinha. Além disso, há um escurecimento generalizado das telhas. O guarda-pó de madeira apresenta desgaste e início de deslocamento. As calhas exibem desprendimento da pintura em alguns pontos. | | |

Guarda-pó de madeira danificado.  
FOTO: Sofia Cunha, fev/08

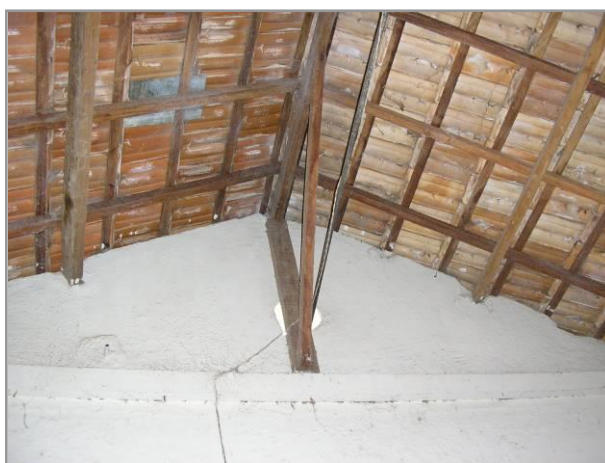
Telhado aparente na cozinha.  
FOTO: Sofia Cunha, fev/08

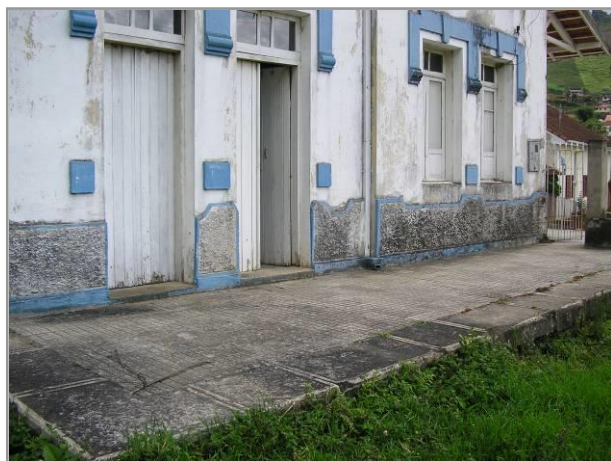
| ALVENARIAS | Estado de conservação | | |
|---|---|---|---|
| observações e danos verificados | Os únicos problemas encontrados nas alvenarias se referem a manchas escuras provocadas pela umidade, principalmente no embasamento das fachadas laterais e posterior e nas platibandas da fachada frontal e da lateral direita. | | |

Manchas escuras no embasamento da fachada lateral direita.  
FOTO: Sofia Cunha, fev/08

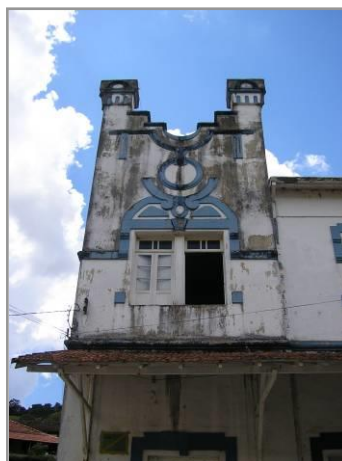
Platibanda com manchas de umidade.  
FOTO: Sofia Cunha, fev/08

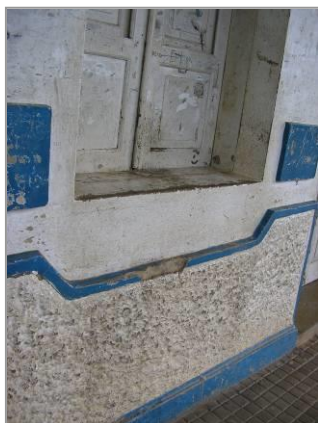
| REVESTIMENTO | Estado de conservação | | |
|---|---|---|---|
| observações e danos verificados | O reboco apresenta quebras nos detalhes do embasamento das fachadas. A pintura se encontra descolada da argamassa de revestimento em alguns pontos, além de manchas de umidade nas fachadas externas e sujidades generalizadas. Os azulejos, que revestem somente um dos banheiros, encontram-se em bom estado de conservação. | | |

Desprendimento do reboco na base da fachada frontal.  
FOTO: Sofia Cunha, fev/08

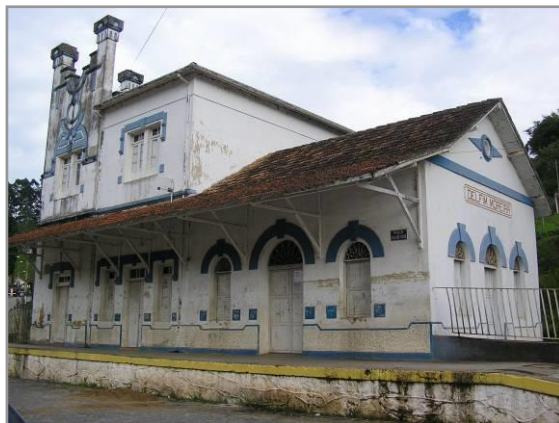
Situação geral das paredes externas.  
FOTO: Sofia Cunha, fev/08

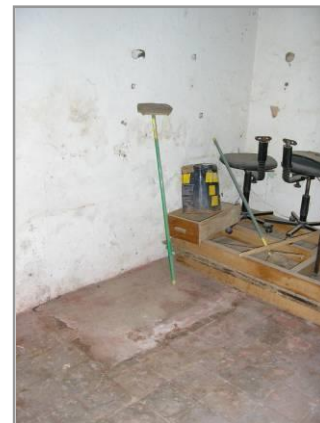
Parede interna da cozinha.  
FOTO: Sofia Cunha, fev/08

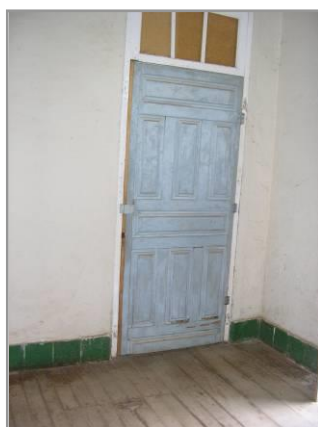
| VÃOS E VEDAÇÕES | Estado de conservação | | |
|---|---|---|---|
| observações e danos verificados | As folhas de madeira dos vãos apresentam desgaste, assim como ressecamento da pintura. Algumas portas estão deterioradas devido à ação do tempo, havendo ausência de folhas em alguns vãos. Algumas janelas apresentam vidros quebrados, assim como algumas bandeiras fixas. Na parte externa, os fechamentos dos vãos exibem sujidades generalizadas. As bandeiras em ferro trabalhado encontram-se em bom estado. | | |

Porta interna substituída.  
FOTO: Sofia Cunha, fev/2008.

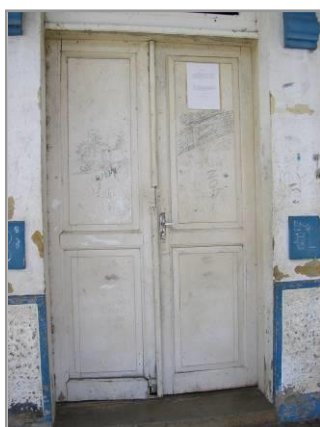
Porta externa.  
FOTO: Sofia Cunha, fev/2008.

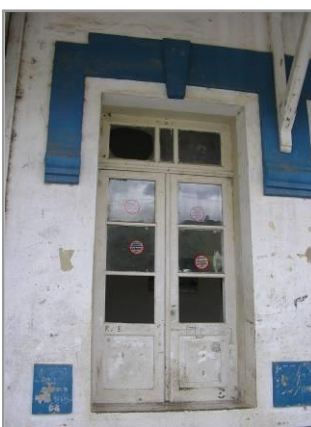
Janela externa.  
FOTO: Sofia Cunha, fev/2008.

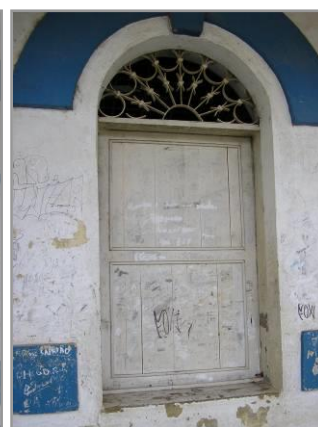
Janela externa.  
FOTO: Sofia Cunha, fev/2008.

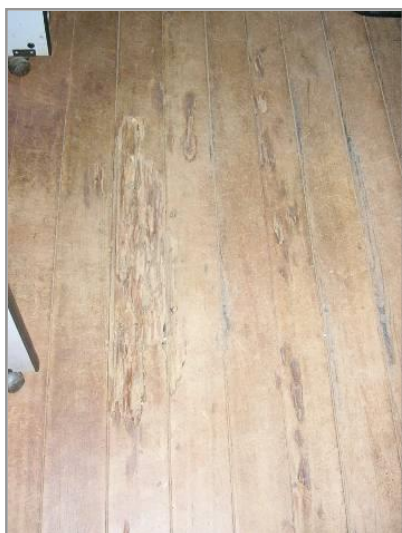
| PISOS | Estado de conservação | | |
|---|---|---|---|
| observações e danos verificados | O piso em tabuado exibe indícios de ataques de insetos xilófagos, além de grande desgaste, presentes também no taco e na cerâmica. A pintura que a recobria já foi removida quase por completo. O cimento queimado exibe desgaste e algumas pequenas fissuras. O azulejo dos banheiros está em bom estado. | | |

Piso de tábuas corridas danificado.  
FOTO: Sofia Cunha, fev/2008.

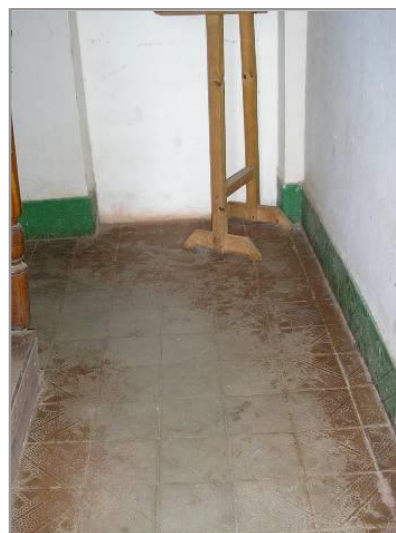
Cerâmica desgastada.  
FOTO: Sofia Cunha, fev/2008.

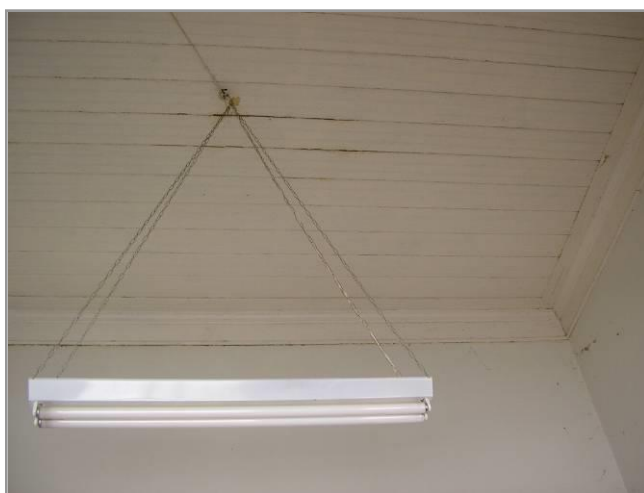
| FORROS | Estado de conservação | | |
|---|---|---|---|
| observações e danos verificados | O forro em tabuado apresenta bom estado, com leve desgaste e algumas manchas de umidade nas extremidades. | | |

Forro em tabuado de madeira.  
FOTO: Sofia Cunha, fev/2008.

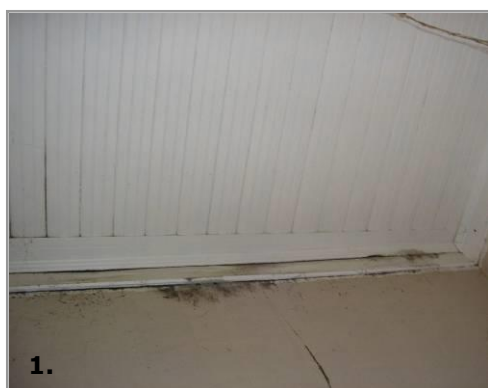
1. Forro em tabuado de madeira do IMA; 2. Forro da Secretaria de Turismo, também em tabuado; 3. Telha vã, na Secretaria de Assistência Social.  
FOTOS: Sofia Cunha, fev/2008.

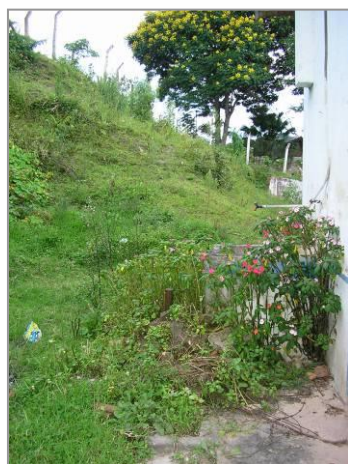
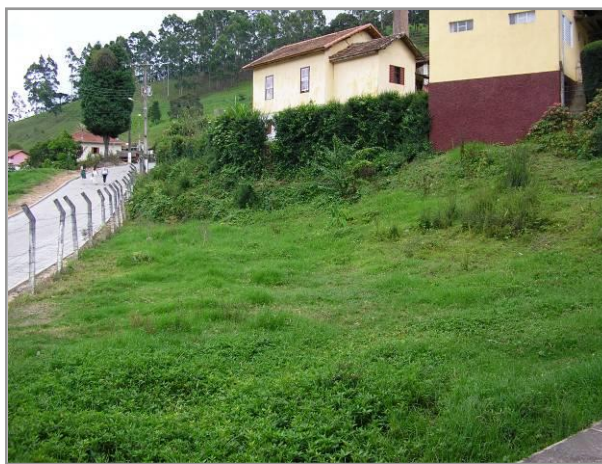
| ELEMENTOS INTEGRADOS<br>EXTERNOS /<br>AGENCIAMENTO EXTERNO | Estado de conservação | | |
|---|---|---|---|
| observações e danos verificados | O muro que faz o fechamento de parte do terreno exhibe manchas escuras de umidade no embasamento. A grade que o complementa possui desprendimento da pintura e manchas de ferrugem. O quintal gramado dos afastamentos está mal cuidado, com grama alta e sujeira. A plataforma apresenta leve desgaste e manchas de umidade. | | |

Quintal no afastamento posterior.  
FOTO: Sofia Cunha, fev/2008.

Quintal no afastamento lateral direito.  
FOTO: Sofia Cunha, fev/2008.
