**DELFIN MOREIRA | MG**

**dossiê de tombamento de bem móvel**

**IMAGEM DE NOSSA SENHORA DA  
SOLEDADE**

**ABRIL DE 2007 | EXERCÍCIO DE 2008**

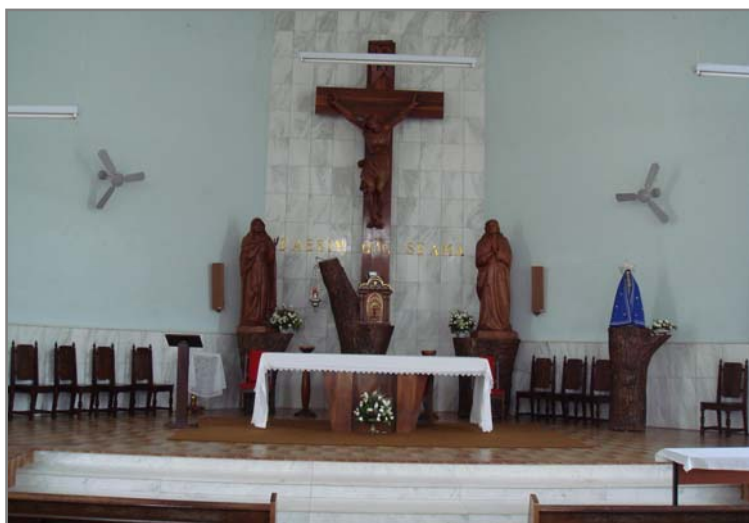
Vista do altar onde encontra-se exposta a imagem de Nossa Senhora da Soledade. A estatueta encontra-se coberta por um manto de tecido azul fabricado por artesãos da localidade

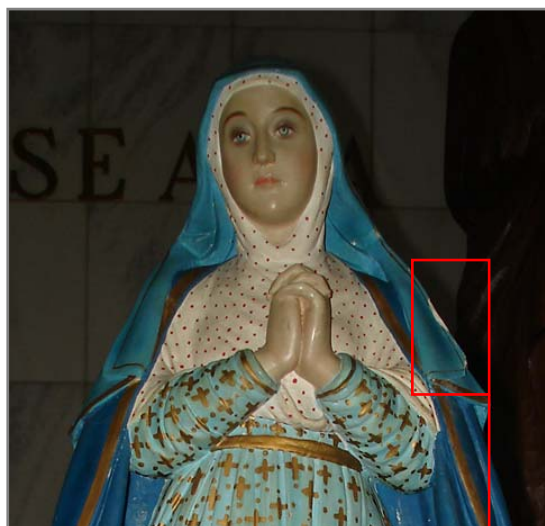
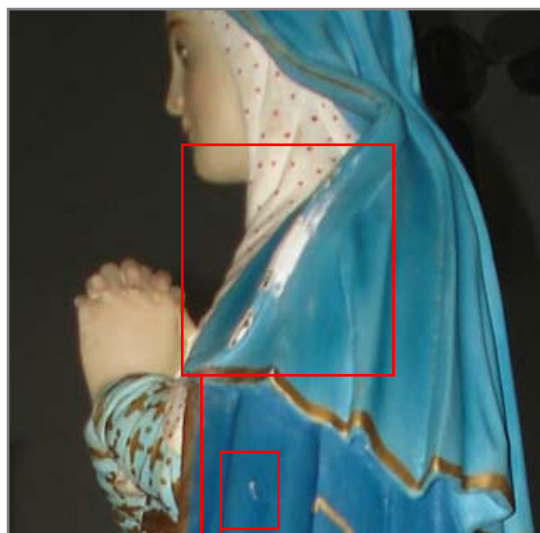
A representação de Nossa Senhora da Soledade revela um intenso desgaste da pintura do manto localizada na altura do ombro esquerdo da imagem.

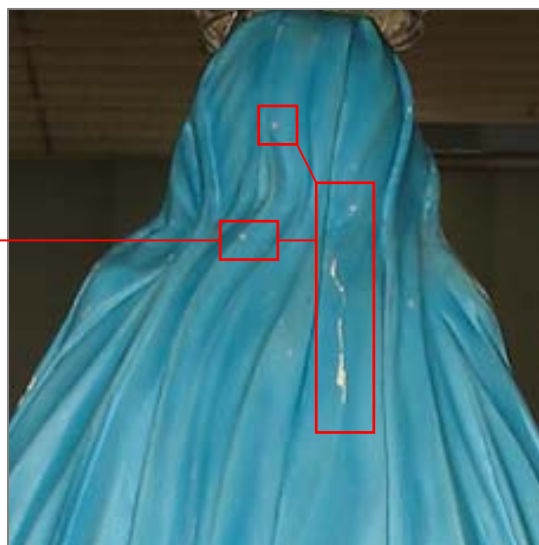
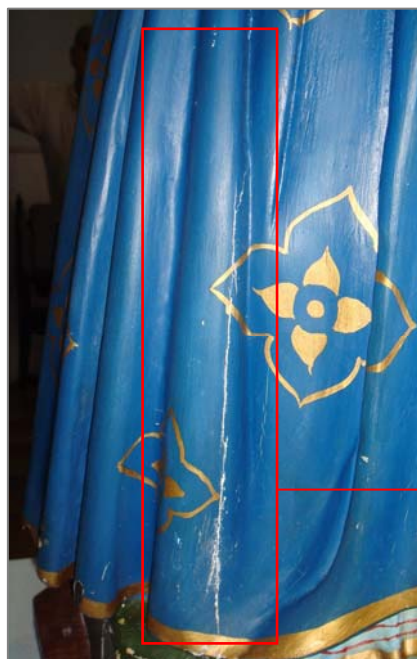
Detalhe das rachaduras presentes em três pontos diferentes da lateral direita do manto.

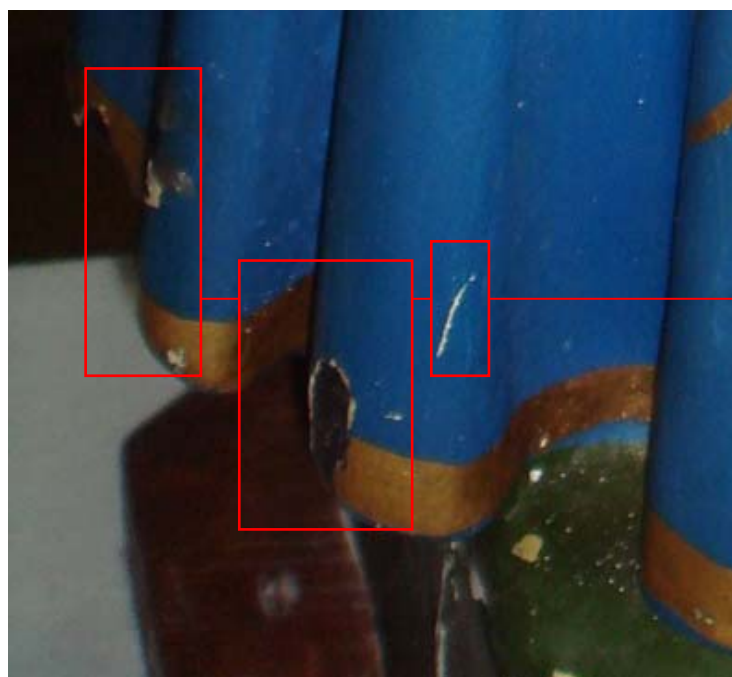
Detalhe das lascas presentes na borda do manto, revelando a camada interna da madeira. Observa-se também a presença de arranhados na camada pictórica.

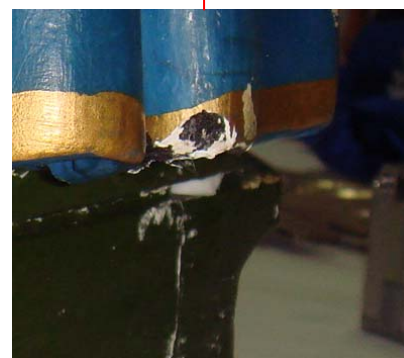
Destaque da rachadura presente na perna esquerda da imagem e das sujidades aparentes ao longo da túnica, as quais dão um tom amarelado às vestes azul-claro.

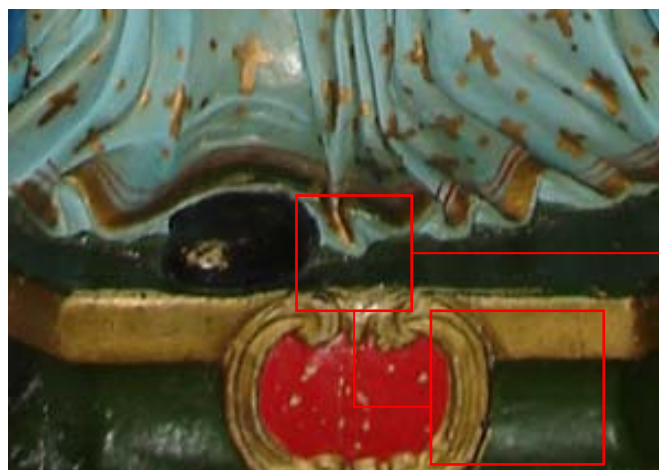
Destaque do desgaste da camada pictórica que cobre a ponta do pé direito da imagem, além de pequenas lascas de tinta presentes na figura que encontra-se centralizada na base da estatueta.

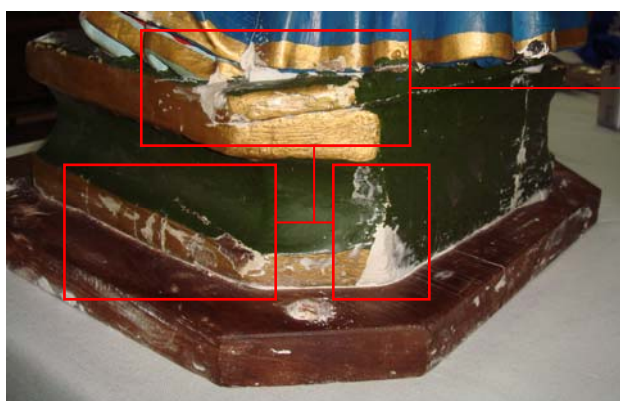
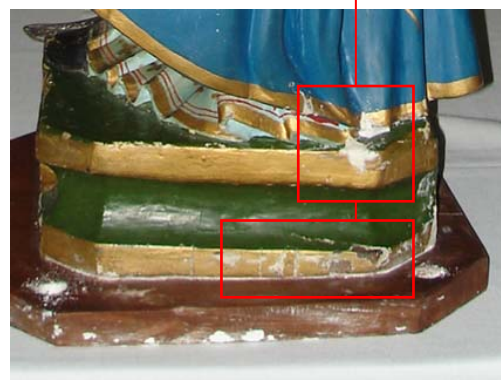
Observa-se, em ambas as fotografias, o colamento de diversas partes na borda do suporte, além do preenchimento de lascas e rachaduras com gesso. Algumas dessas lascas revelam a camada interna da madeira.

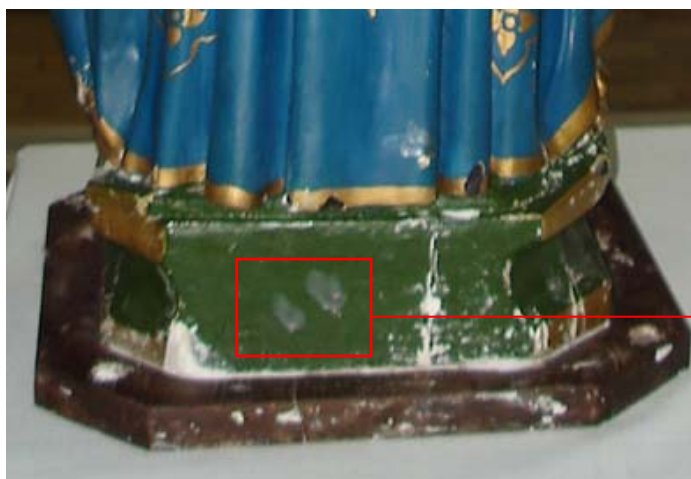
Observa-se a exposição do gesso cobrindo lascas e fissuras, além de duas pequena manchas de verniz presentes na parte posterior do suporte.
