Cota da Piscina

Problema

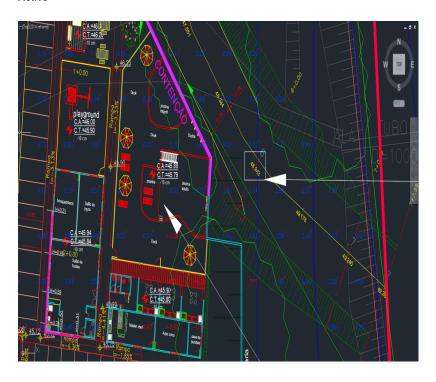
Descrição Piscina 2,45m enterrada, não fica muito legal, mas para desenterra-la teríamos que escalonar com o

salão de festas. Prioridade

Crítica Disciplinas Responsáveis

Resposta Morar: Não entendi, em relação ao externo sim, mas infelizmente isso é algo que não conseguiremos resolver. Neste caso acredito que temos que pensar em relação ao interno, não podemos deixar toda em área em cotas aproximadas apenas com diferenças entre

ambientes internos e externos? Focar na eliminação da contenção em L do Salão completamente desnecessária.
