AL06 entrada da torre

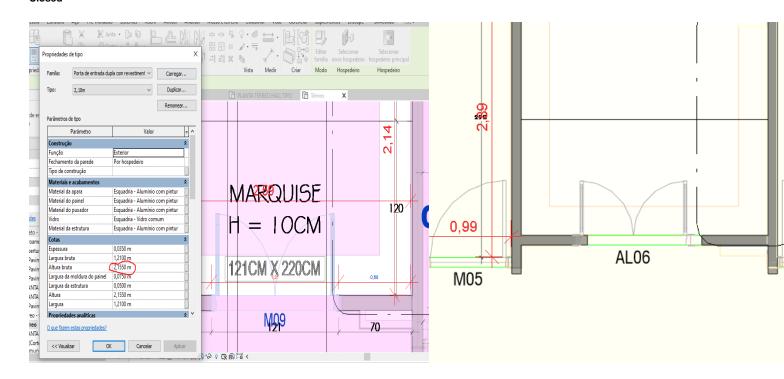
Descrição
Em conferência no modelo rvt, identificamos
divergências com o projeto de fôrma metálica na
esquadria AL06 da entrada da torre
Prioridade
Crítica
Disciplinas Responsáveis
Arquitetura
Usuários Responsáveis
coordenacao@chaconengenharia.com
