Cotas diferem na prancha e do projeto de terraplanagem

Projeto Legal

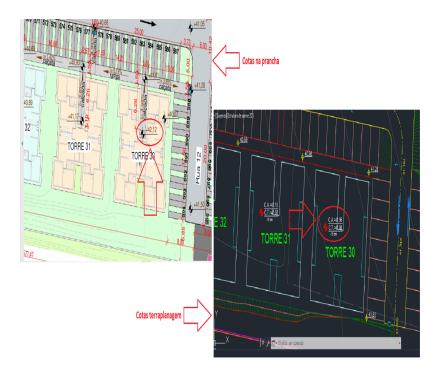
Descrição
Divergência entre cotas na prancha e do projeto de terraplanagem. No caso da imagem anexa, a diferença na Torre 30 está em 17cm, Por gentileza, verificar essa e outras ocorrências ao longo da prancha.

Descrição Data Ação Ações Novo Vencimento Responsável Resolvido 2021-04-09T16:57:42+00:00 bruno@chaconengen haria. brumo@chaconengen haria.comA divergência estava na cota do piso acabado. A contato@duetto arq.com.br contato@duetto arq.com.br2021-04-02T20:20:16+00:00 cota do platô estava de acordo. Ajustado! sem comentários 2021-03-31T13:48:06+00:00 bruno@chaconengenharia.bomo@chaconengenharia.com
