Ajuste na medida do vão interno da leixeira

Resolved

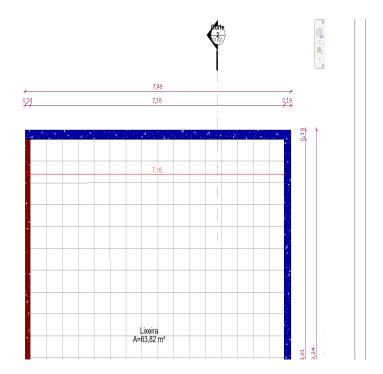
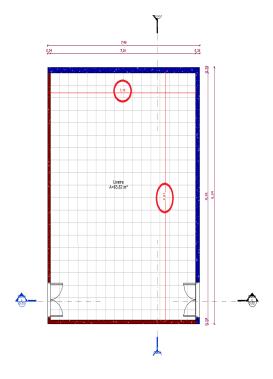
Ajustar o vão interno da lixeira para uma modulação

múltipla de 20 para evitar corte dos blocos.

A largura foi aumentada

em 5 cm e o comprimento 2021-10-15T14:20:03+00:00

foi diminuído em 5 cm
