# Analyse de chantier — maison préfabriquée

## « poteaux + panneaux » montée en 30 jours

Décorticage complet d'une vidéo de chantier réel (Sorocaba, État de São Paulo, Brésil) et points d'amélioration pour la gamme Noéma.

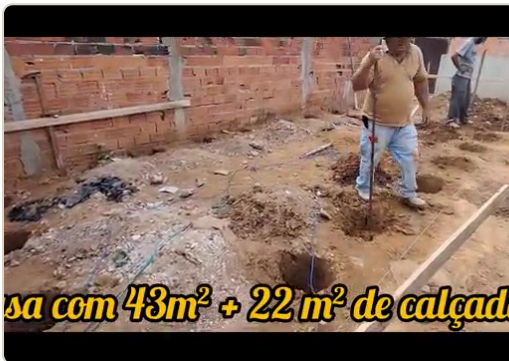
≈ 0:00 – 0:40

### 1 · Implantation & trous de poteaux

Nivellement sommaire, cordeaux sur chaises bois, creusement des trous à la **pelle/tarière manuelle** au droit de chaque poteau — périmètre **et refends intérieurs**.

⚠ **Aucune étude de sol visible : portance présumée, pas vérifiée.**

Trous creusés et poteaux scellés sans aucune vérification de portance — acceptable pour de l'habitat léger local, risqué en série.

Mini-protocole de qualification du sol dans la notice de pose (test simple + matrice sol → type de fondation, réf. D7) ; étude géotechnique sur les sites institutionnels.

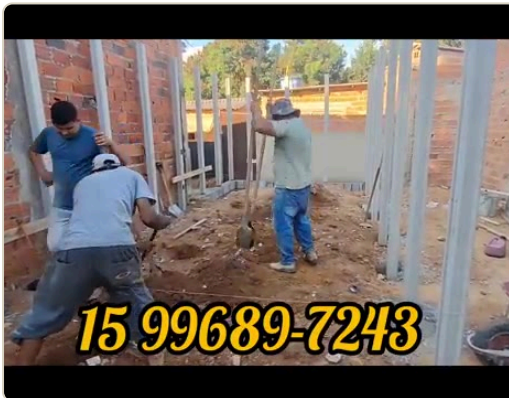
≈ 0:40 – 0:55

### 2 · Levage des poteaux à la main

Poteaux rainurés pleine hauteur dressés par 2-3 hommes, réglés au fil à plomb, calés puis **scellés au béton** dans leurs trous : encastrement en pied. Toute l'ossature est plantée avant le premier panneau.

✓ **Confirme le scénario « manuporté » (décision D2 Noéma).**

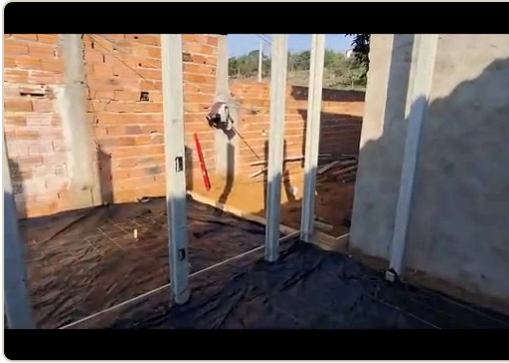
≈ 1:00 – 1:15

#### 4 • Réseaux + préparation de dalle

Film polyéthylène noir (barrière anti-remontées) sur toute l'emprise, **treillis soudé**, tuyauteries PVC (évacuations, alimentations) posées **avant** le coulage.

✓ **Réseaux intégrés avant dalle : zéro percement destructif après coup.**

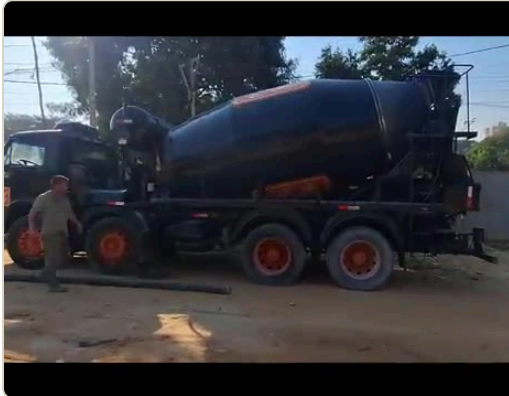
≈ 1:10 – 1:50

#### 5 • Dalle coulée autour des poteaux

Béton prêt à l'emploi livré par camion-toupie et pompé jusqu'au fond de parcelle. La dalle **enrobe le pied des poteaux** : elle verrouille l'ossature (diaphragme bas) et sert de sol fini. Tirage à la règle.

⚠ **Rend l'ouvrage indémontable — incompatible avec un modèle de location.**

La dalle coulée autour des poteaux est efficace mais définitive : impossible de démonter et récupérer le module.

Variante **Vendu** : dalle coulée (méthode vidéo, la moins chère). Variante **Location** : embase/longrine préfabriquée + ancrages boulonnés démontables — le composant qui rend l'actif mobile et récupérable.

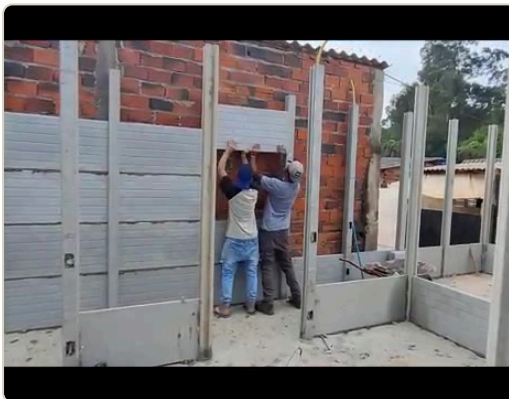
≈ 2:00 – 2:30

#### 6 • Panneaux glissés à la main

Panneaux livrés à plat en paquets, soulevés par 2 hommes et **glissés par le haut dans les rainures**, empilés jusqu'à hauteur. Extérieur : texture brique moulée ; certaines faces : texture planche. Travail à l'échelle pour les derniers rangs.

✓ **Vitesse de montage des murs : quelques heures pour l'enveloppe complète.**

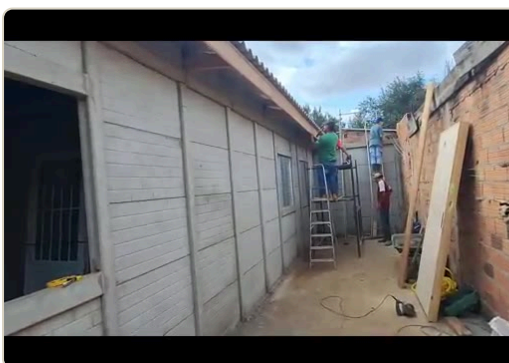
≈ 2:30 – 2:45

#### 7 • Charpente bois + couverture

Charpente légère clouée en tête de poteaux, couverture tôle imitation tuile, débord de toit généreux avec planche de rive côté façade.

⚠ **Pas de chaînage béton/métal en tête de mur : la liaison n'est que clouée. Pas de gouttière visible.**

Têtes de poteaux libres, charpente clouée directement : sous vent fort (pluies tropicales CI), la toiture et la tête de mur sont le maillon faible.

Débord de toit correct mais aucune gouttière ni descente : l'eau ruisselle au pied des murs et du soubassement.

Lisse/chaînage béton ou métallique ceinturant toutes les têtes de poteaux + fixations anti-soulèvement calculées. Transforme l'ensemble en « boîte rigide ».

Gouttière + descentes incluses dans le kit toiture (C8), rejet à distance du soubassement ; option récupération d'eau de pluie (marché CI/Gabon).

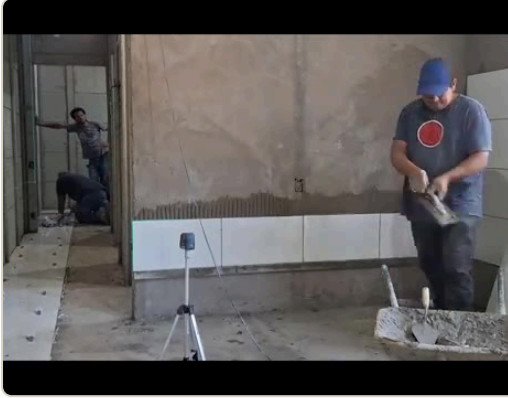
≈ 2:45 – 5:00

## 8 • Finitions humides (la moitié de la vidéo !)

Enduit taloché intérieur, saignées + gaines et boîtiers électriques, châssis alu + grilles, faïence et carrelage posés au laser, peinture extérieure au rouleau, appareillage, trottoir carrelé.

⚠ Sur ~30 jours, la structure prend ~5 jours ; les finitions consomment tout le reste.

Saignées taillées dans les panneaux sur site, gaines et boîtiers posés puis recouverts d'enduit : des jours de travail et des panneaux affaiblis.

~20 jours sur 30 sont des finitions humides (enduit, carrelage, peinture) : le gain de la préfabrication est dilué aux deux tiers.

Fourreaux, boîtiers et réservations **moulés en fabrication** (catalogue fermé de positions), tableau pré-câblé, attentes CIE/SODECI aux interfaces standard.

Texture moulée + **peinture/lasure appliquée en usine** ; zones humides livrées en panneaux pré-revêtus ; sanitaires en bloc pré-monté. Cible : passer de 30 jours à ≤ 7 jours sur site.
