Informe ejecutivo N° 11, revisión 0

# Edificio Torre 1, Lote 18

**Agosto 2026**

Cierre del período: 31-08-2026

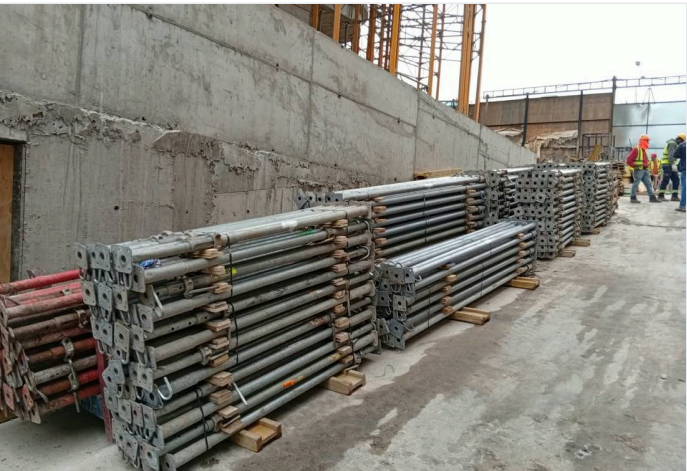
**Alzaprimas.** Piso 1 cuenta con 50% de alzaprimas, piso 2 con 50% del área alzaprimada, piso 3 con 100% y piso 4 con 100% (moldaje cielo piso 5). Se programa el retiro de alzaprimas del paso de camiones para la primera semana de septiembre.

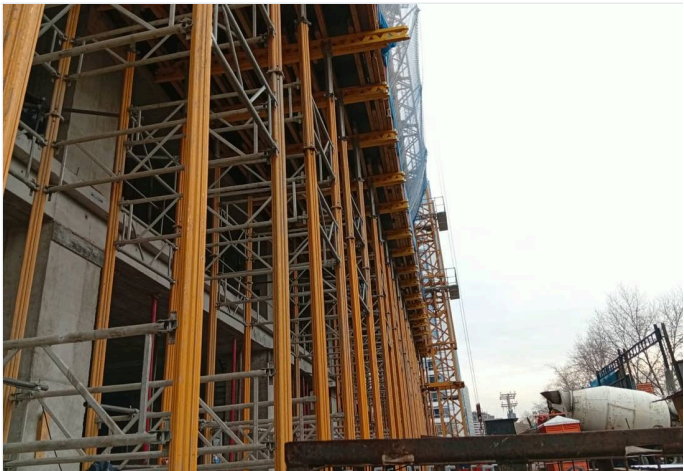
**Moldajes.** Avance en losa cielo piso 5 con moldaje. Descimbre de cielo piso 3 y 4.
