Informe ejecutivo N° 11, revisión 0

# Edificio Torre 1, Lote 18

Agosto 2026

Cierre del período: 31-08-2026

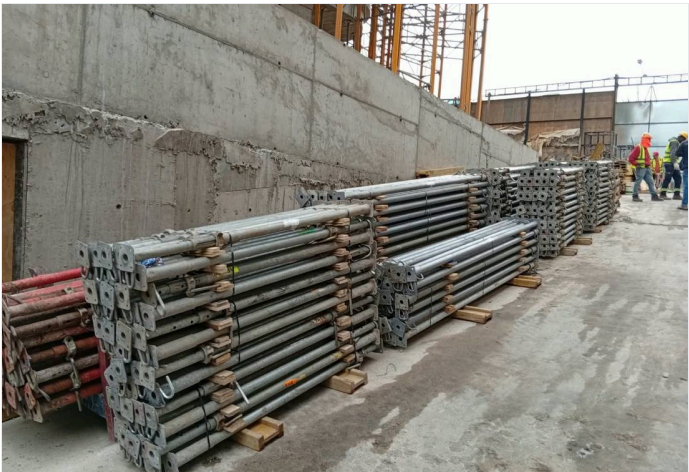
**Alzaprimas.** Piso 1 cuenta con 50% de alzaprimas, piso 2 con 50% del área alzaprimada, piso 3 con 100% y piso 4 con 100% (moldaje cielo piso 5). Se programa el retiro de alzaprimas del paso de camiones para la primera semana de septiembre.

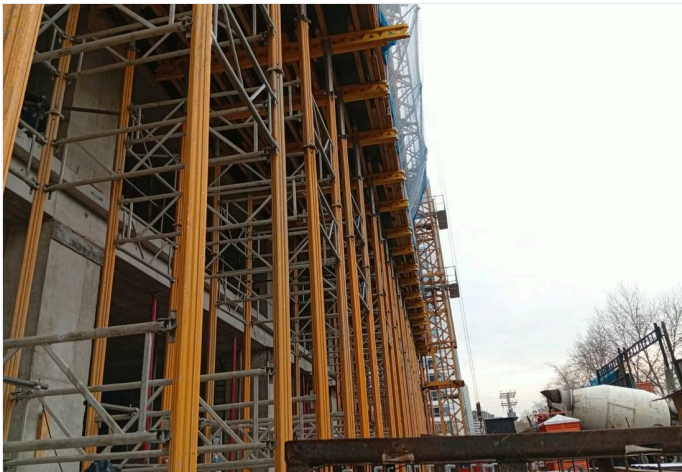
**Moldajes.** Avance en losa cielo piso 5 con moldaje. Descimbre de cielo piso 3 y 4.

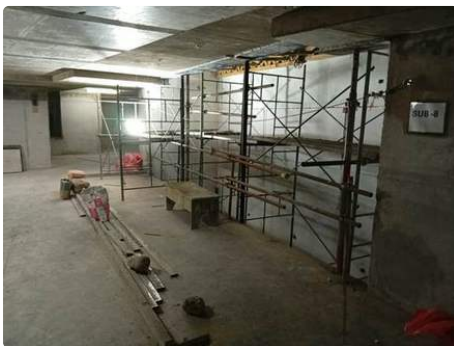
**Subterráneo -8**  
Trabajo ascensor parking

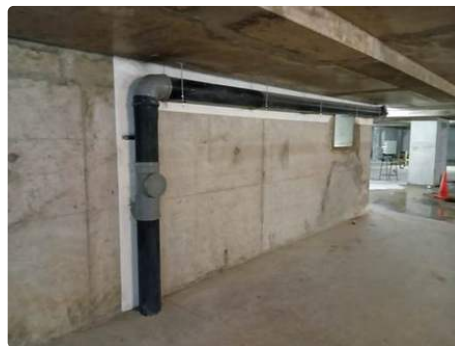
**Piso -8**  
Instalaciones sanitarias

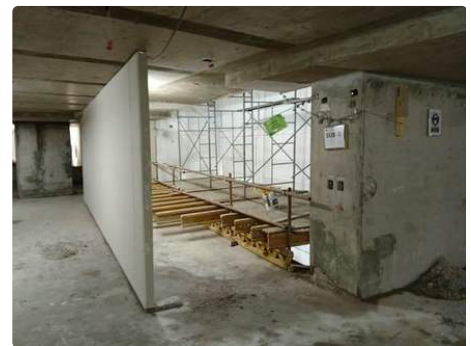
**Piso -7**  
Ascensor parking

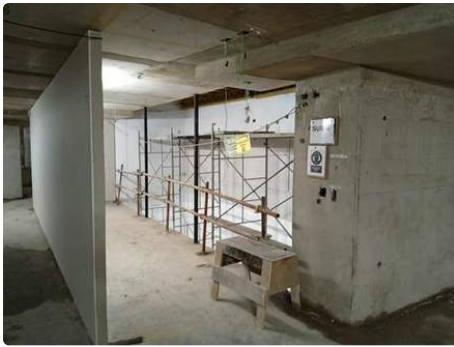
**Piso -6**  
Ascensor parking y tabiquería

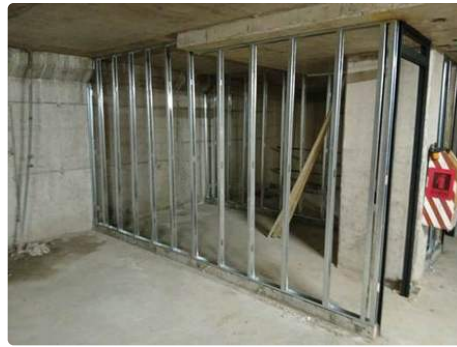
**Piso -5**  
Tabiquería bodegas

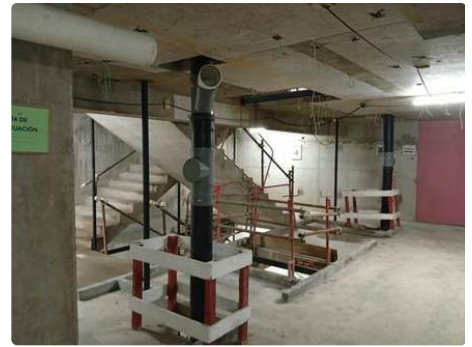
**Piso -4**  
Hall escaleras

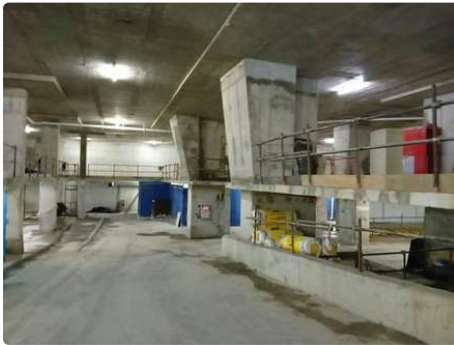
**Piso -3**  
Instalación de faenas

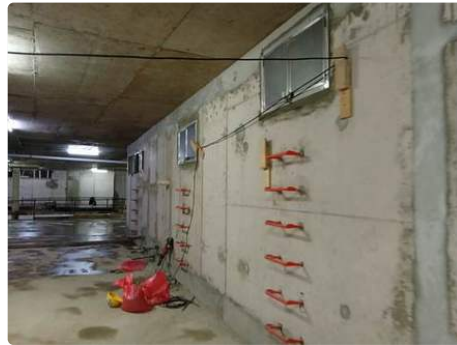
**Piso -2**  
Instalaciones escotillas estanques

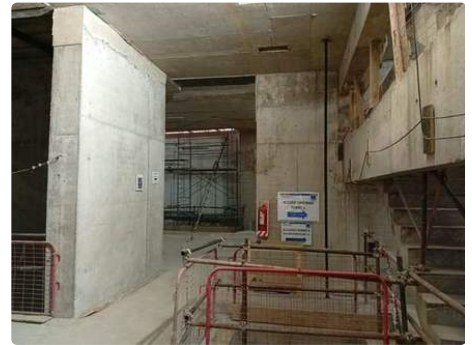
**Piso -1**  
Hall ascensores

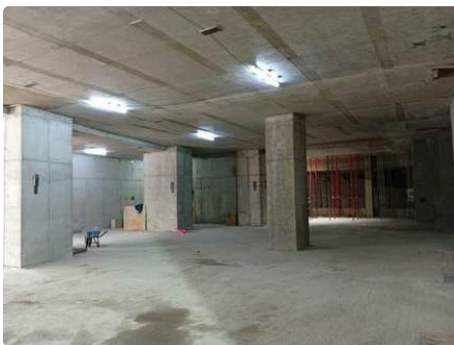
**Piso -1**  
Locales comerciales

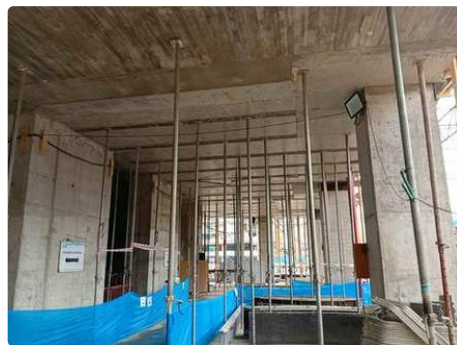
**Piso 1**  
Hall principal

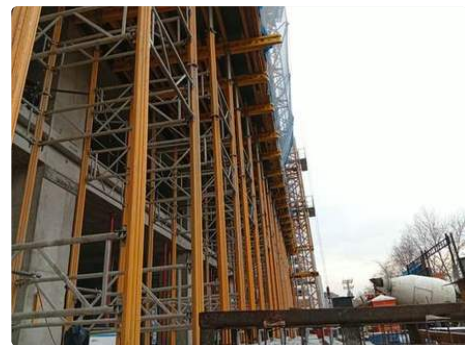
**Piso 1**  
Vista exterior

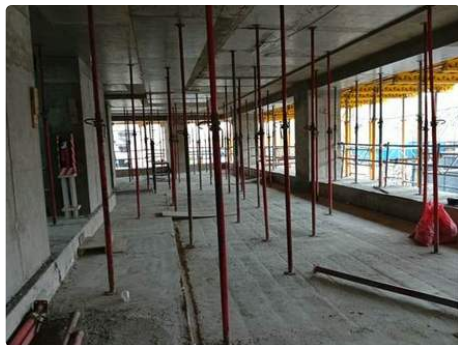
**Piso 2**  
Planta libre

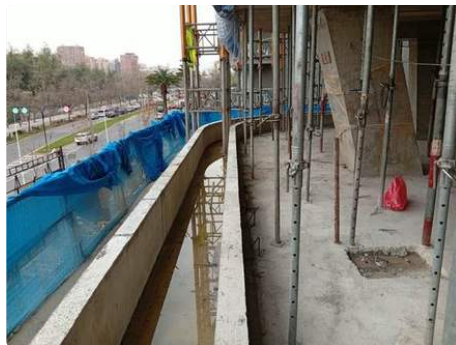
**Piso 3**  
Jardineras

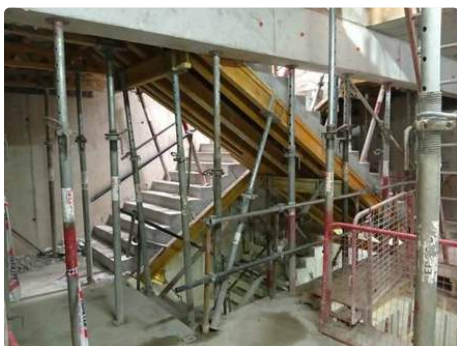
**Piso 4**  
Avance de escaleras prefabricadas

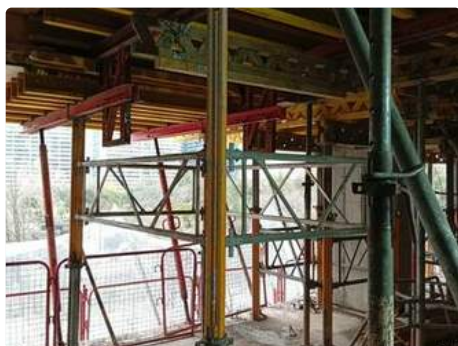
**Piso 5**  
Mesas de moldaje PERI

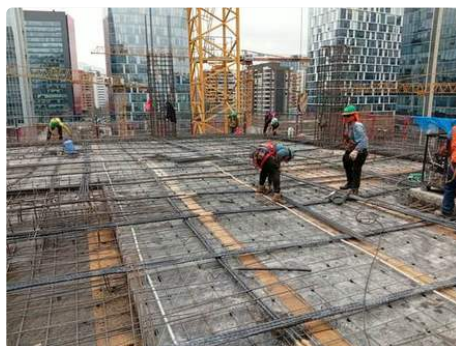
**Piso 6**  
Avance obra gruesa

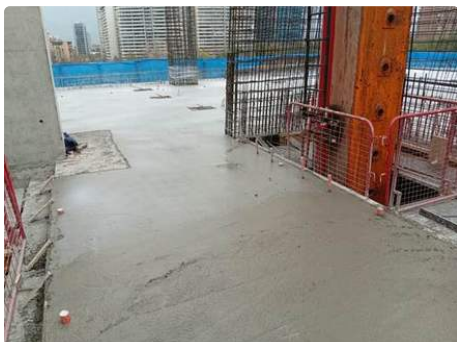
**Piso 6**  
Avance obra gruesa
