Informe ejecutivo N° 11, revisión 0

# Edificio Torre 1, Lote 18

Agosto 2026

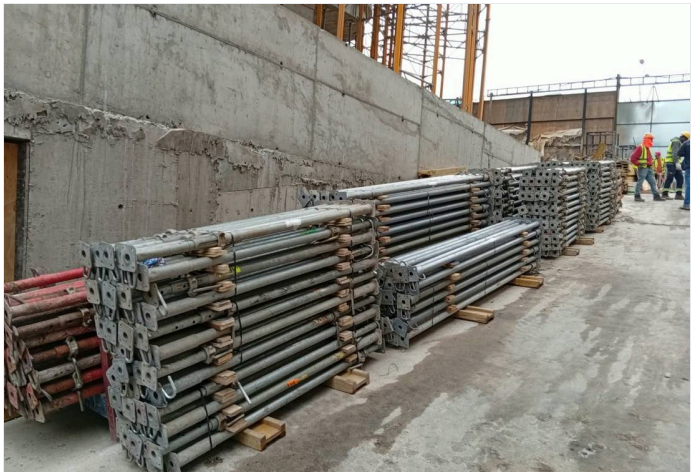
**Alzaprimas.** Piso 1 cuenta con 50% de alzaprimas, piso 2 con 50% del área alzaprimada, piso 3 con 100% y piso 4 con 100% (moldaje cielo piso 5). Se programa el retiro de alzaprimas del paso de camiones para la primera semana de septiembre.

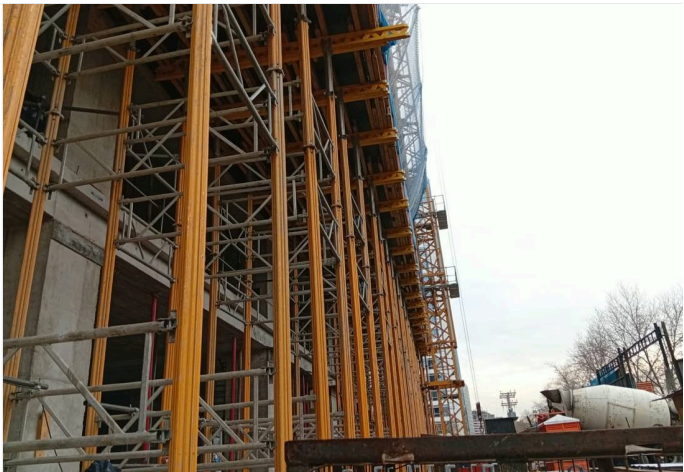
**Moldajes.** Avance en losa cielo piso 5 con moldaje. Descimbre de cielo piso 3 y 4.

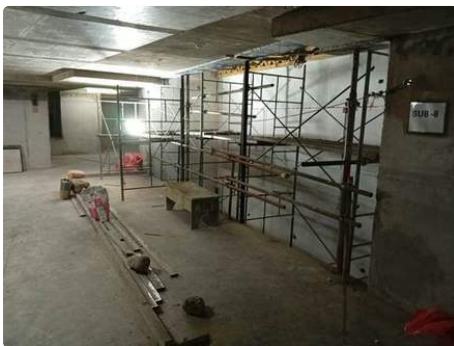
**Subterráneo -8**  
Trabajo ascensor parking

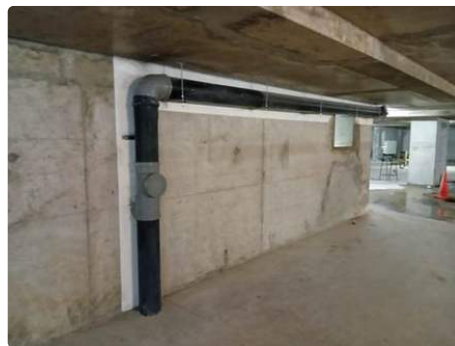
**Piso -8**  
Instalaciones sanitarias

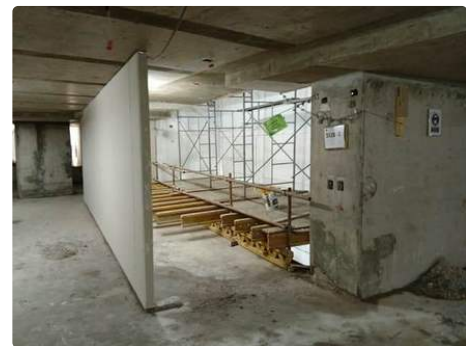
**Piso -7**  
Ascensor parking

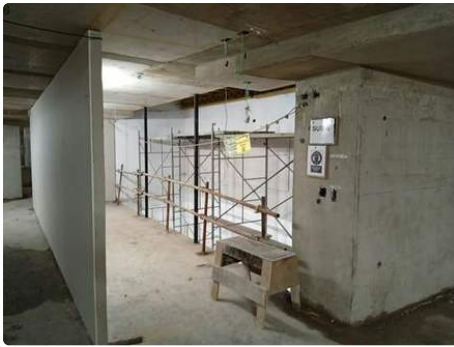
**Piso -6**  
Ascensor parking y tabiquería

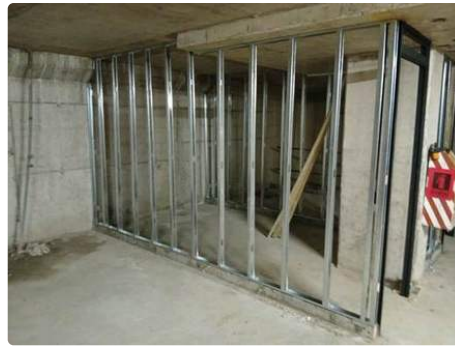
**Piso -5**  
Tabiquería bodegas

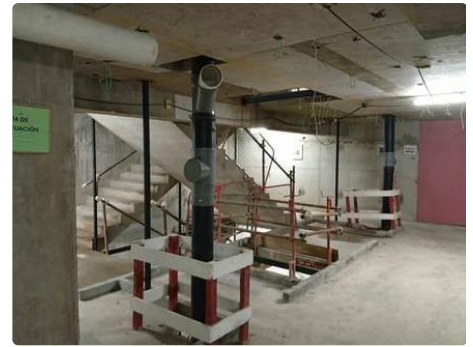
**Piso -4**  
Hall escaleras

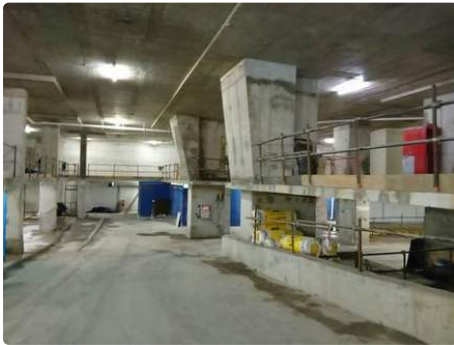
**Piso -3**  
Instalación de faenas

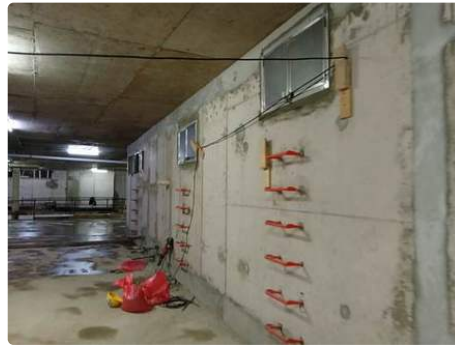
**Piso -2**  
Instalaciones escotillas estanques

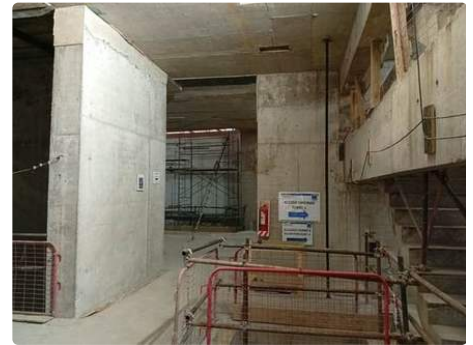
**Piso -1**  
Hall ascensores

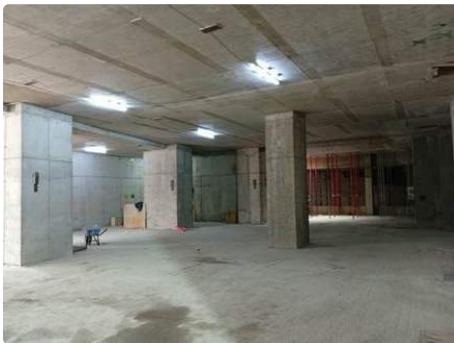
**Piso -1**  
Locales comerciales

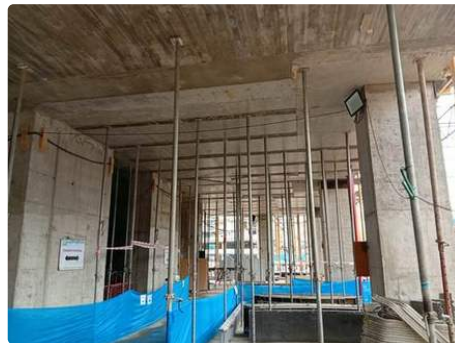
**Piso 1**  
Hall principal

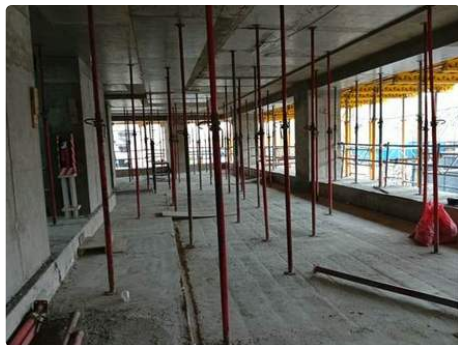
**Piso 2**  
Planta libre

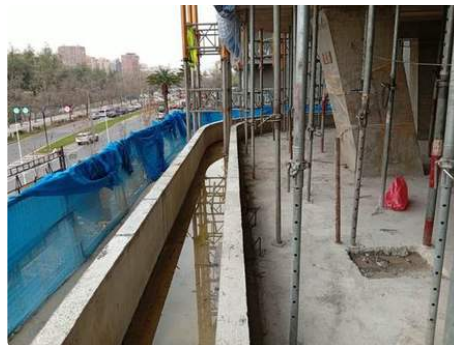
**Piso 3**  
Jardineras

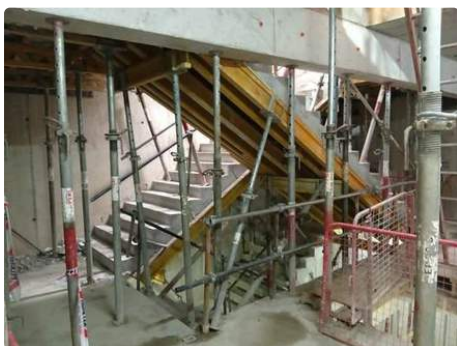
**Piso 4**  
Avance de escaleras prefabricadas

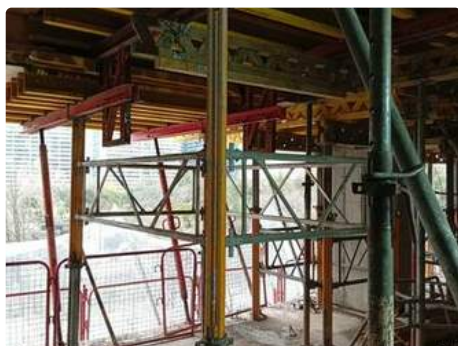
**Piso 5**  
Mesas de moldaje PERI

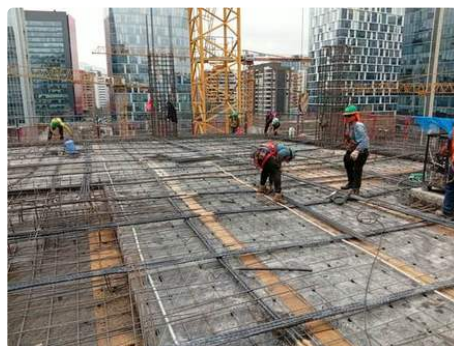
**Piso 6**  
Avance obra gruesa

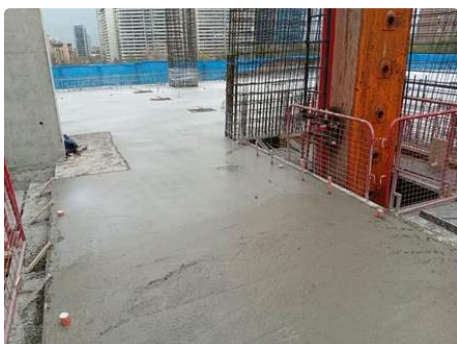
**Piso 6**  
Avance obra gruesa
