Informe ejecutivo N° 1, revisión 0

# Edificio Torre 4, Lote 18

Septiembre 2026

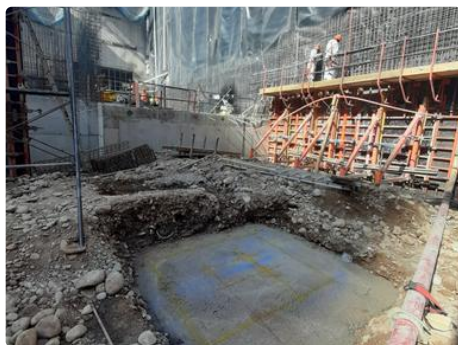
**Piso -9**  
Sello de fundación

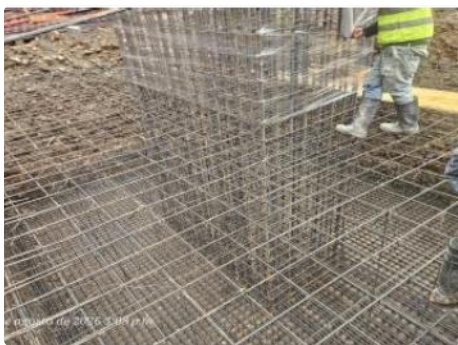
**Piso -9**  
Revisión de fundación

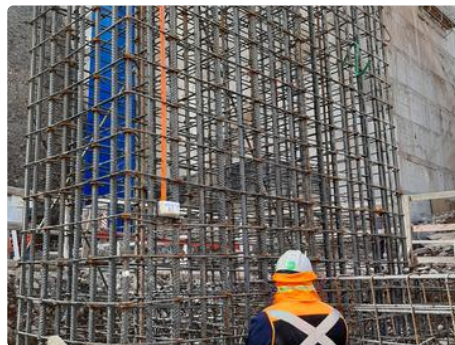
**Piso -9**  
Revisión de enfierradura de muro

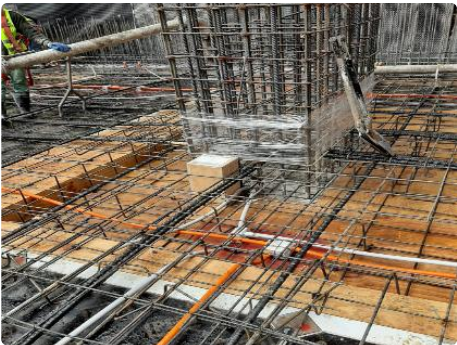
Se detecta un cajón de pasada en losa con una medida distinta a la indicada en el plano de pasadas.

**Losa cielo -9**  
Pasada en losa

Se corrige antes del hormigonado de la losa de cielo del 9° subterráneo, núcleo norte.
