| | | Relatório n° <b>2</b> | | | | |
| | | Data do relatório <b>21/01/2026</b> | | | | |
| <b>RELATÓRIO DE MANUTENÇÃO</b> | | Contrato | | | | |
| <b>Obra</b> | <b>CM25-1329 - KEYENCE - Manutenção BMS</b> | | <b>Prazo contratual</b> 426 dias | | | |

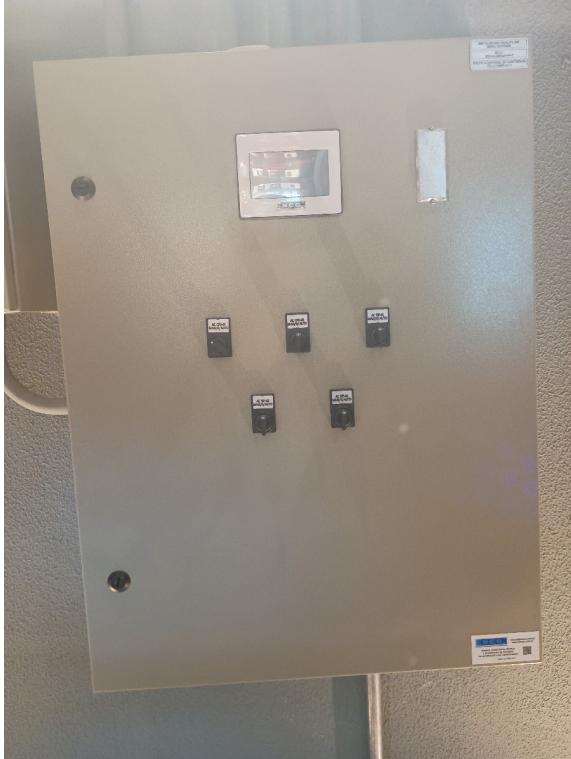
Quadro de Automação.

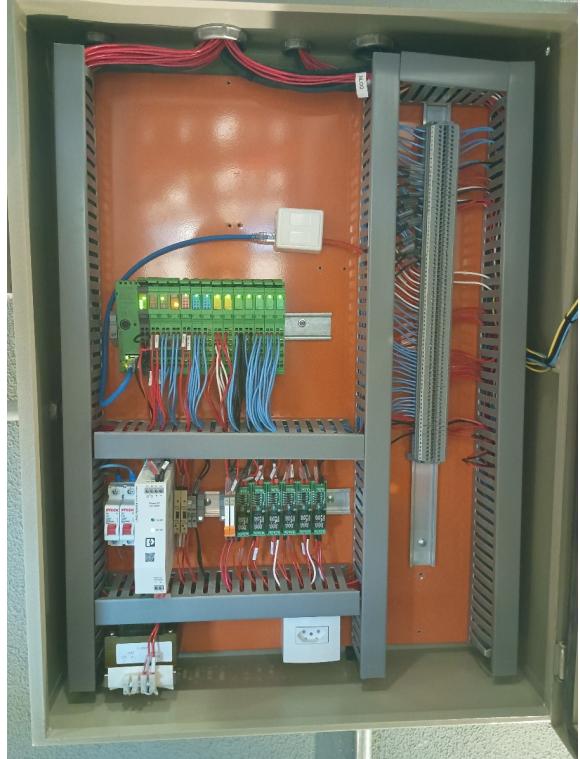
Quadro limpo e organizado.

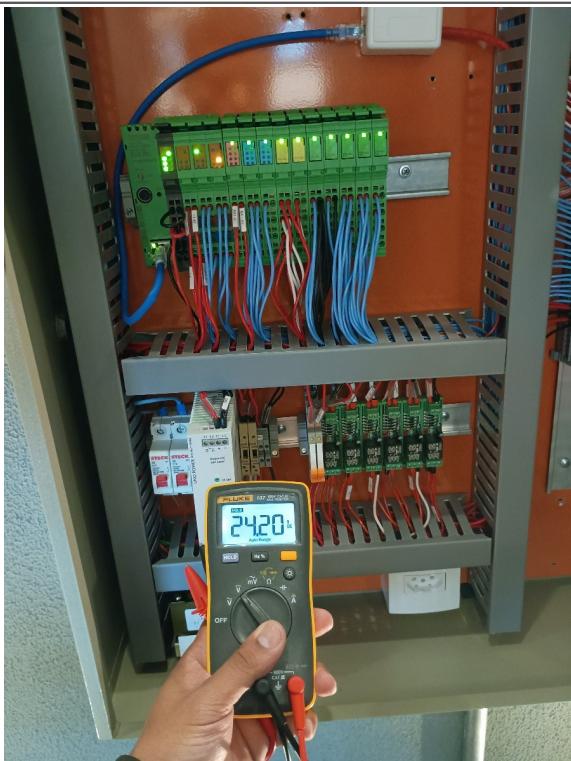
Aferição de tensão

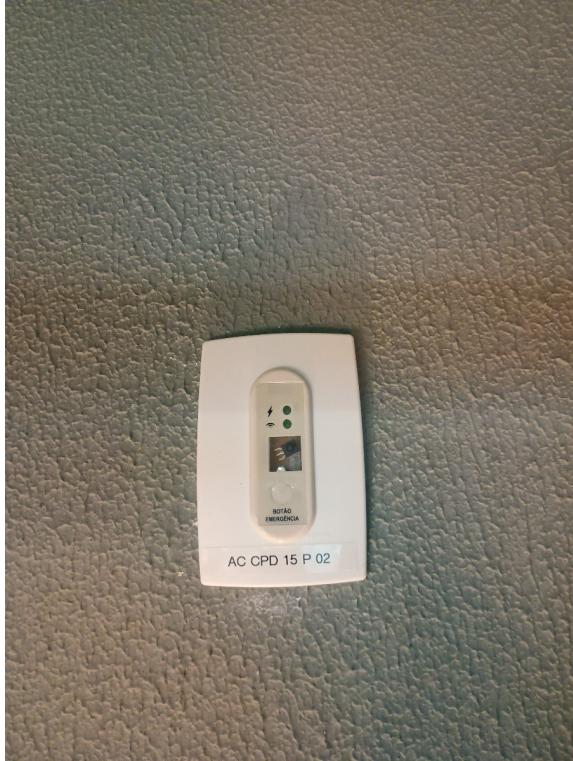
| <p><b>William Raulinavixius Nunes Terto</b> 21/01/2026 10:58</p> <ul style="list-style-type: none"> <li>• O sistema está atualmente com as evaporadoras operando de modo manual, pois a evaporadora EVA-15P-02 está com problemas e estamos aguardando o time de manutenção responsável efetuar a correção.</li> <li>• Não há uma data prevista para correção do problema por parte do time de manutenção dos equipamentos.</li> </ul> | | | | | | |

Evaporadora 02 em manutenção.
