# IndianOil

பயண ஆபத்து மேலாண்மை (JRM)  
படிப்பு

தூத்துக்குடி முனையம் முதல் உடன்குடி வரை மிகவும் ஆபத்தானது.  
அனல் மின் திட்டம்

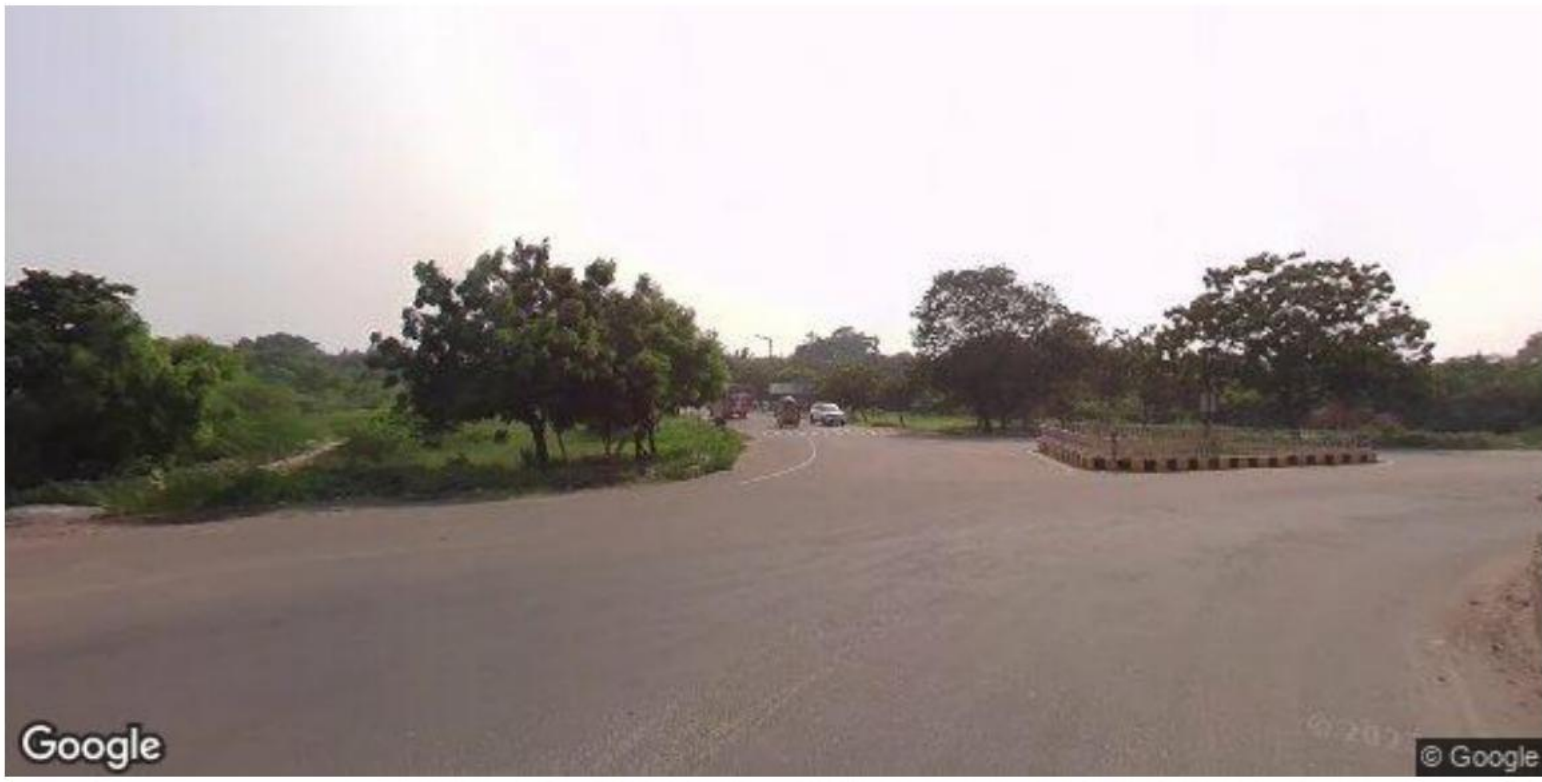
ஆயத்தொலைவுகள்: 8.75581, 78.17055

ஆபத்து வகை: ரவுண்டானா

ஆபத்து நிலை: உயர்

வேக வரம்பு: மணிக்கு 15 கி.மீ.

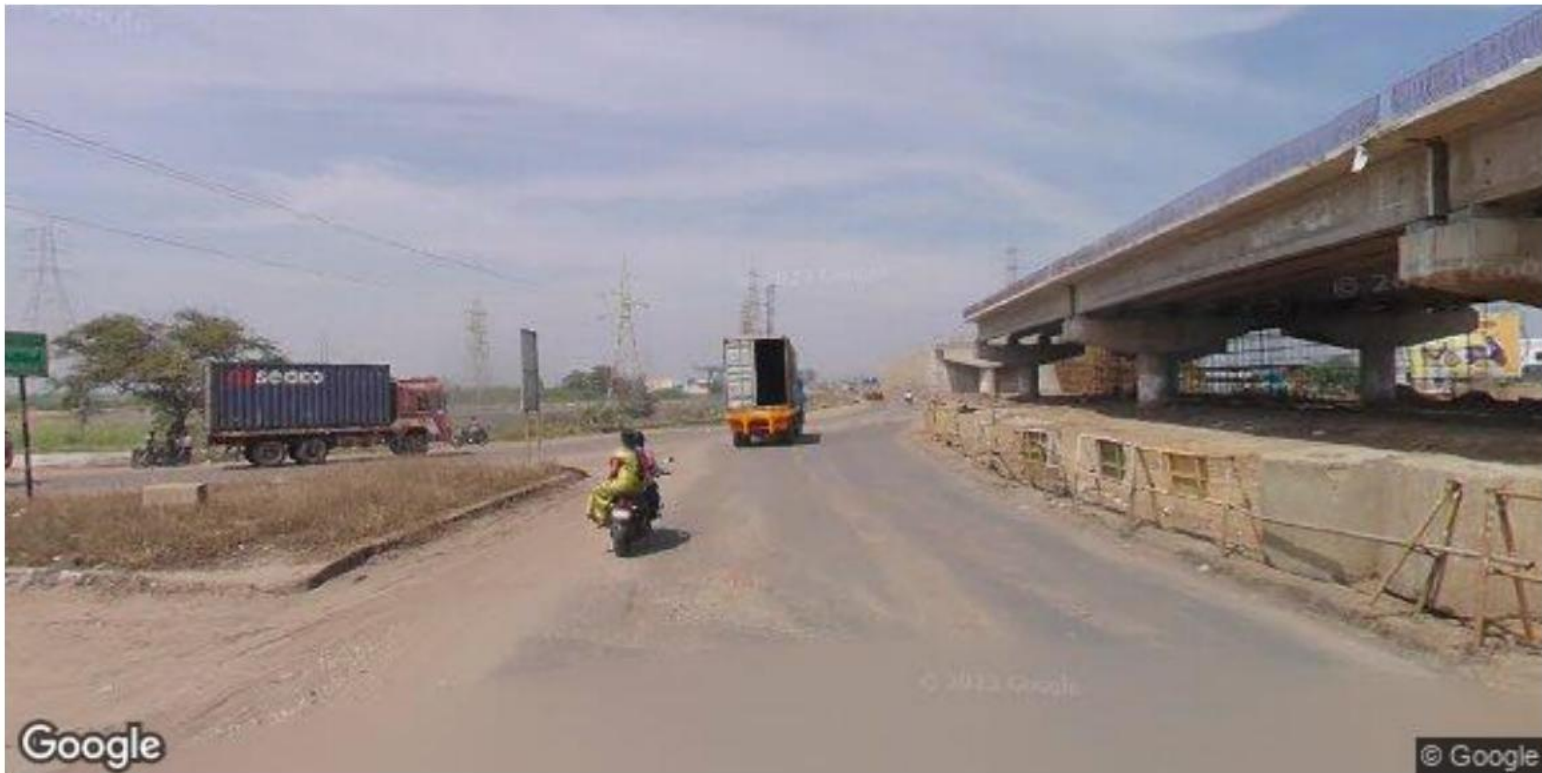
ஆயத்தொலைவுகள்: 8.76484, 78.13327

ஆபத்து வகை: ரவுண்டானா

ஆபத்து நிலை: உயர்

வேக வரம்பு: மணிக்கு 15 கி.மீ.

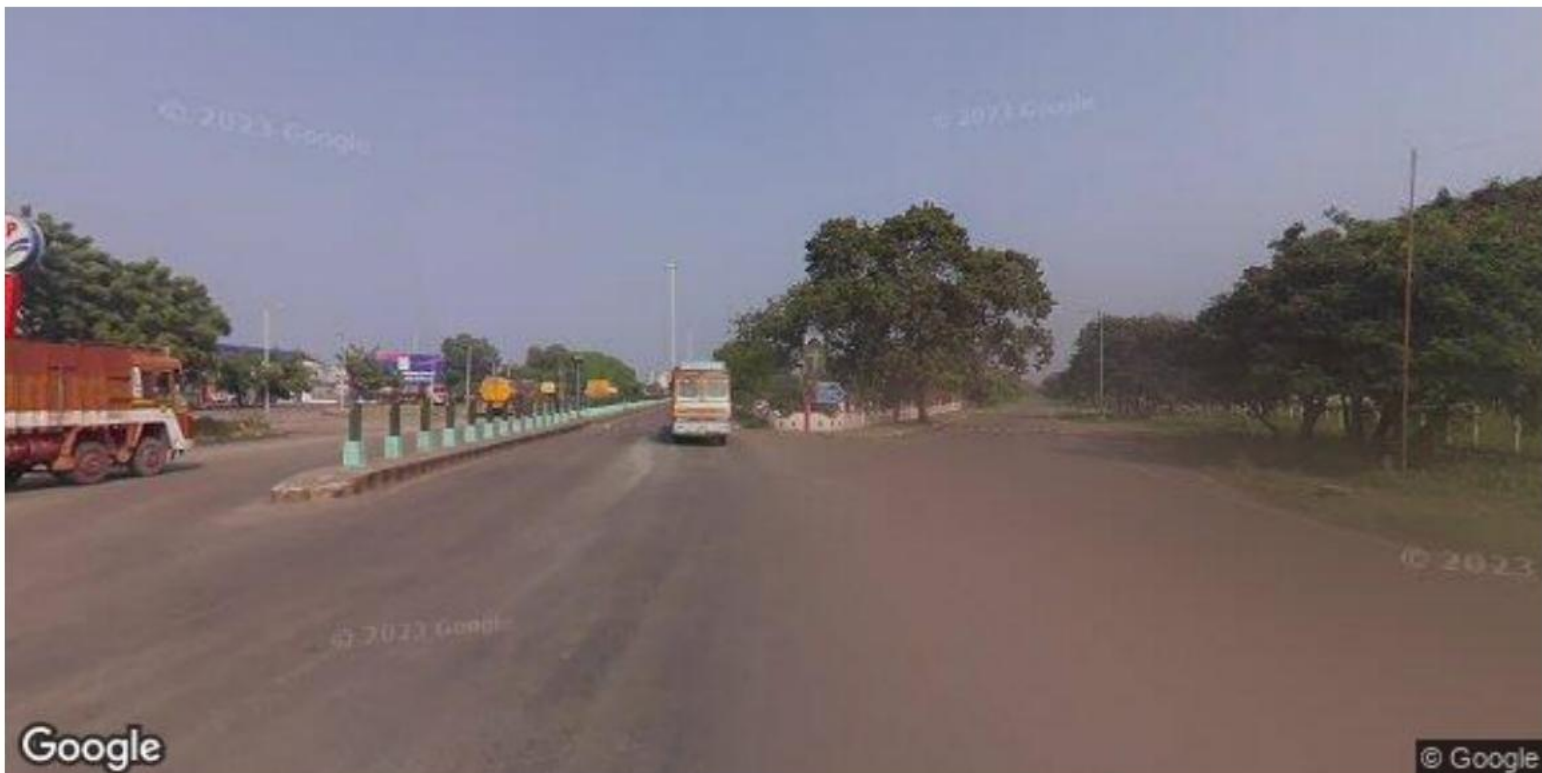
கிமீ/மணி ஆயங்கள்: 8.75369, 78.18579

ஆபத்து வகை:

திருப்பம் ஆபத்து

நிலை: அதிவேக வரம்பு: 15

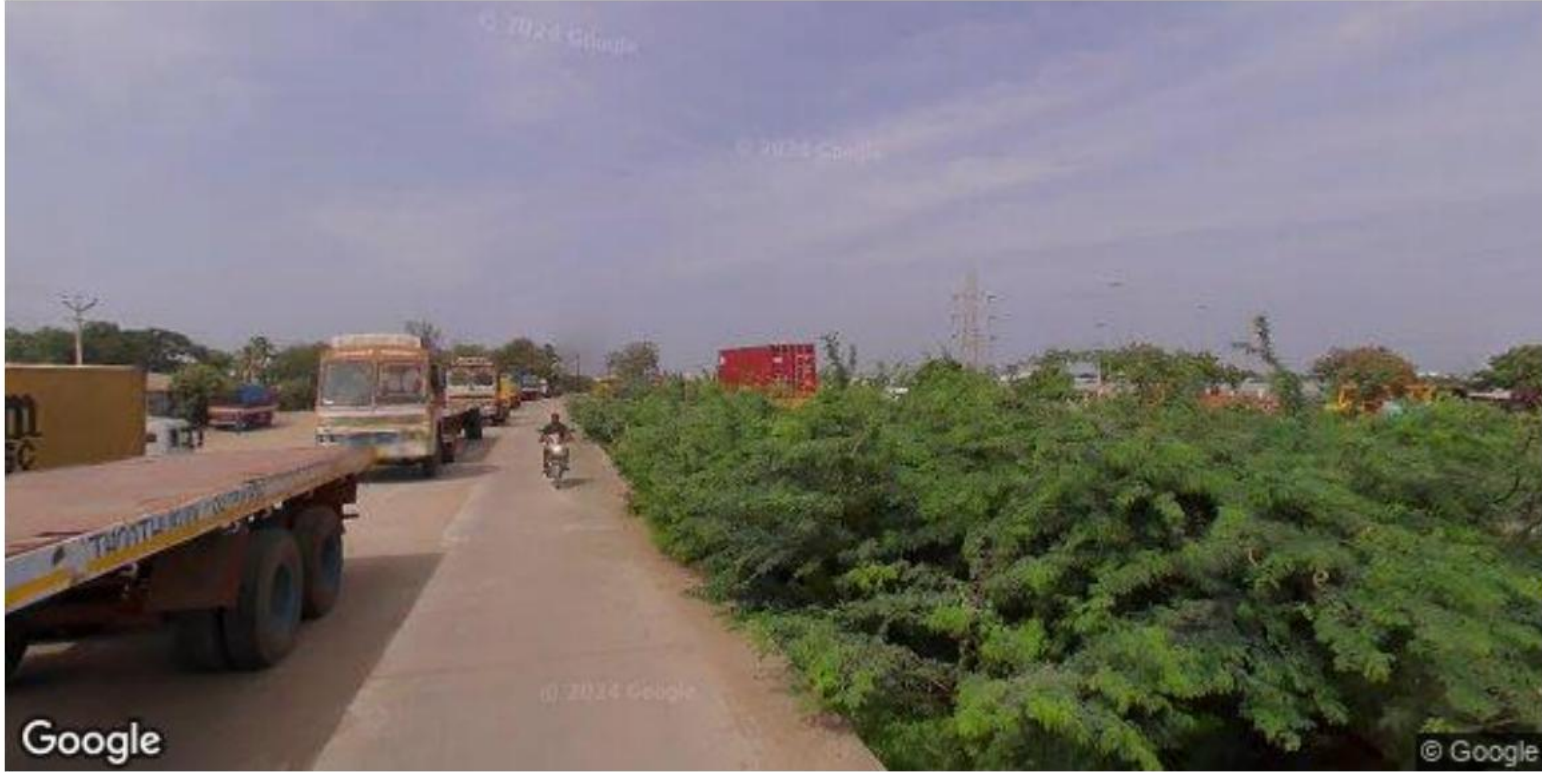
ஆயங்கள்: 8.77650, 78.11148

ஆபத்து வகை: திருப்பம்

ஆபத்து நிலை: நடுத்தரம்

வேக வரம்பு: 30 கிமீ/மணி

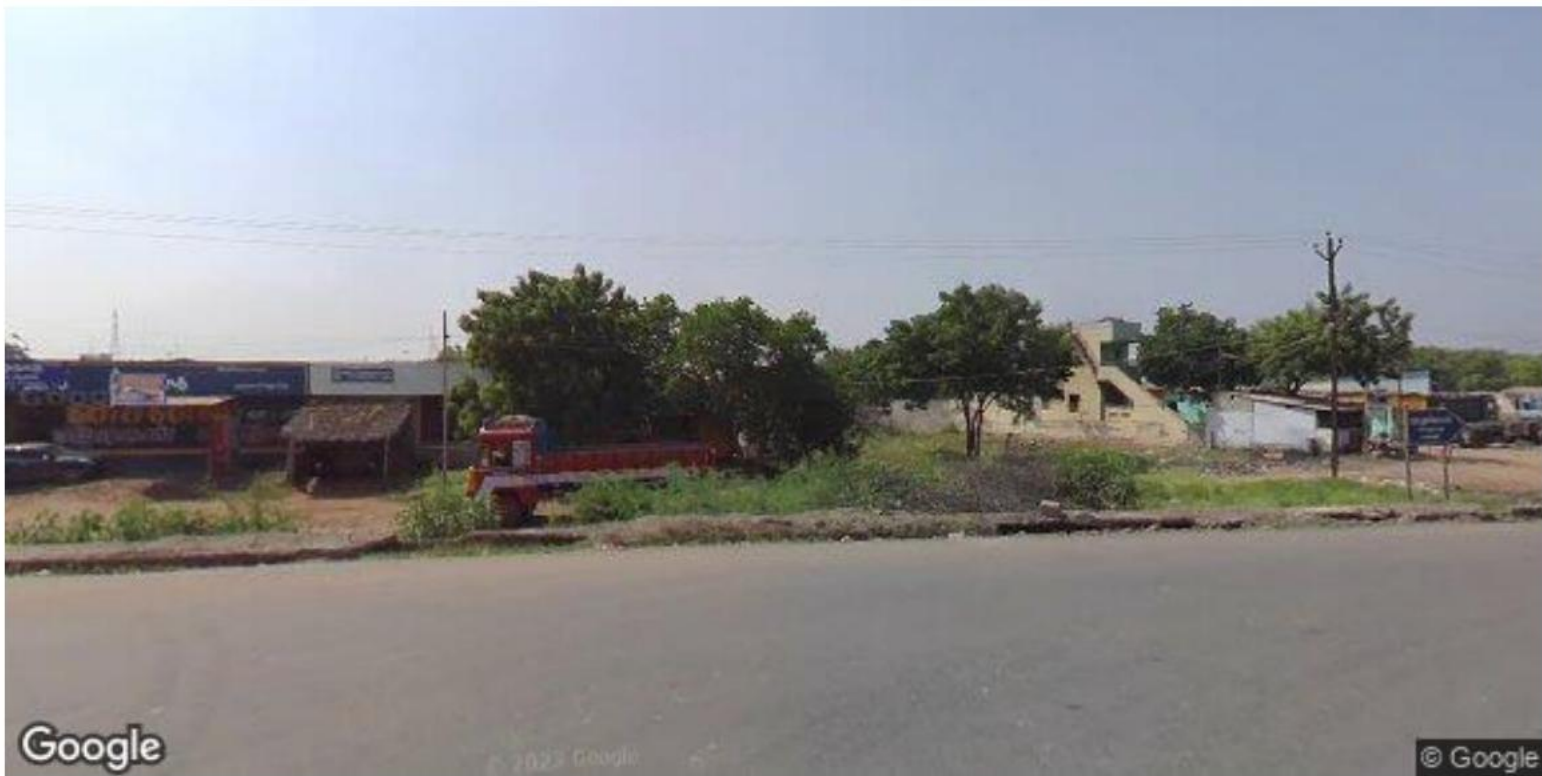
ஆயங்கள்: 8.80639, 78.08222

ஆபத்து வகை: திருப்பம்

ஆபத்து நிலை: நடுத்தரம்

வேக வரம்பு: 30 கிமீ/மணி

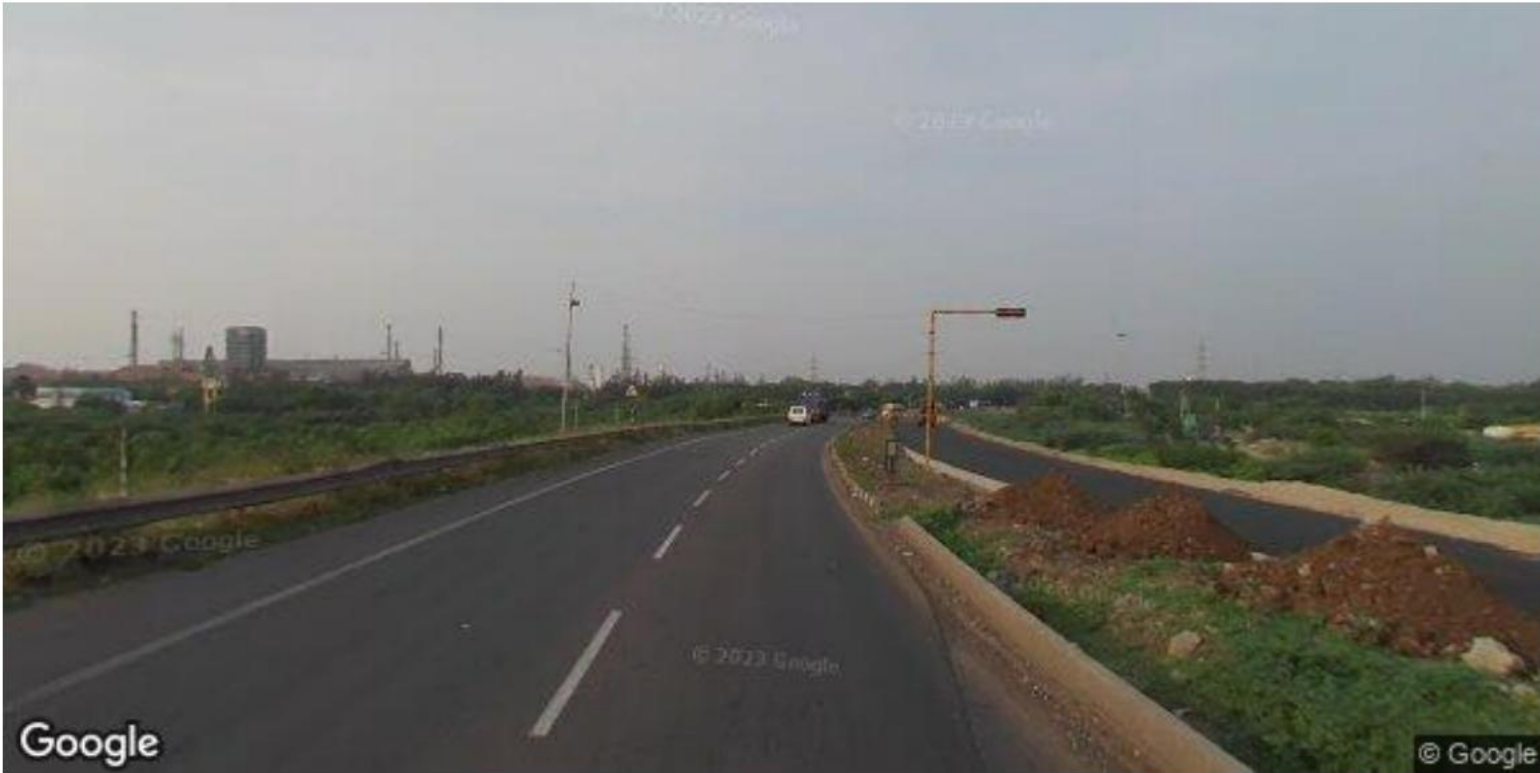
ஆயத்தொலைவுகள்: 8.81412, 78.08045

ஆபத்து வகை: திருப்பம்

ஆபத்து நிலை: நடுத்தரம்

வேக வரம்பு: மணிக்கு 30 கி.மீ.

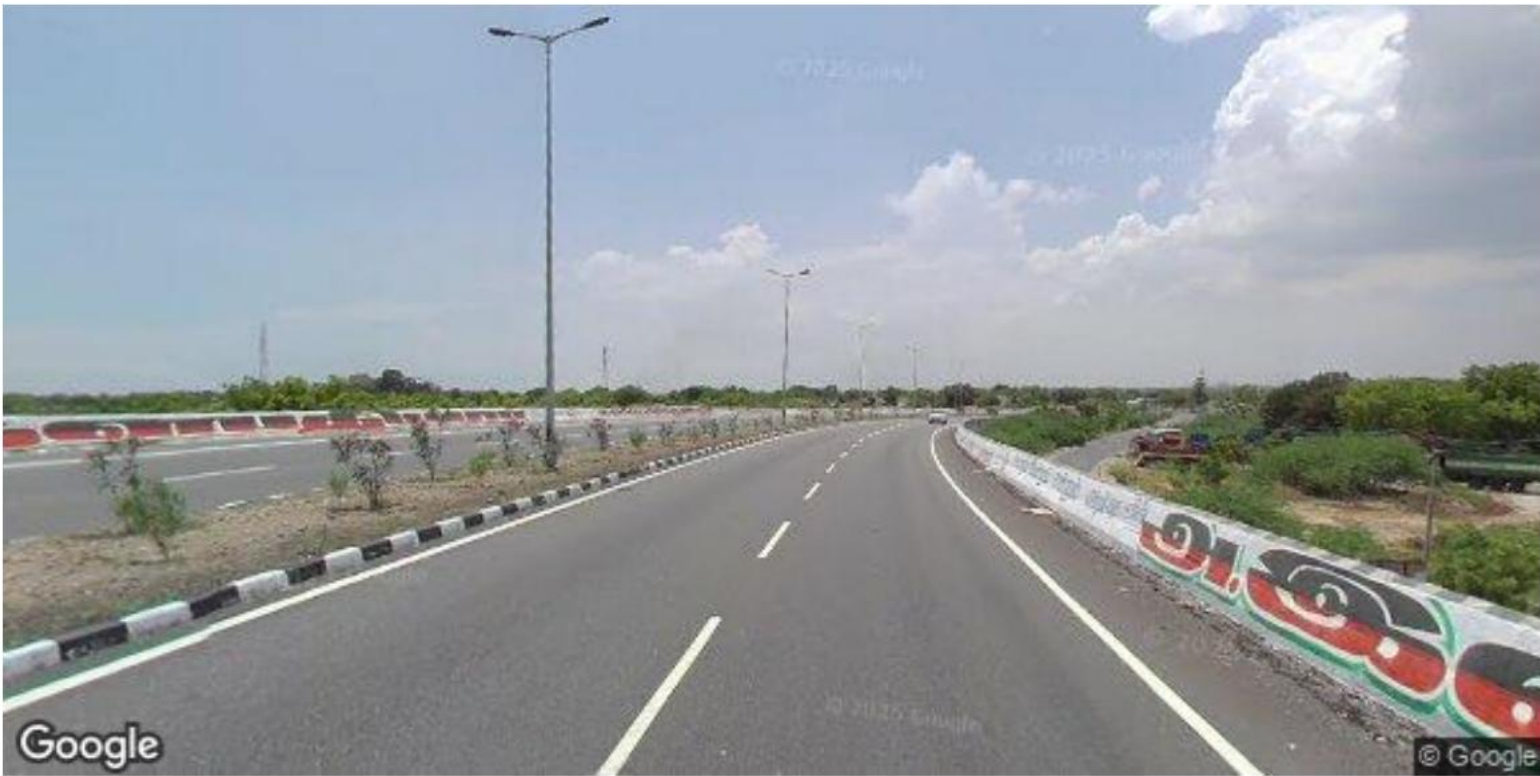
ஆயத்தொலைவுகள்: 8.85701, 78.11864

ஆபத்து வகை: திருப்பம்

ஆபத்து நிலை: உயர்

வேக வரம்பு: மணிக்கு 15 கி.மீ.

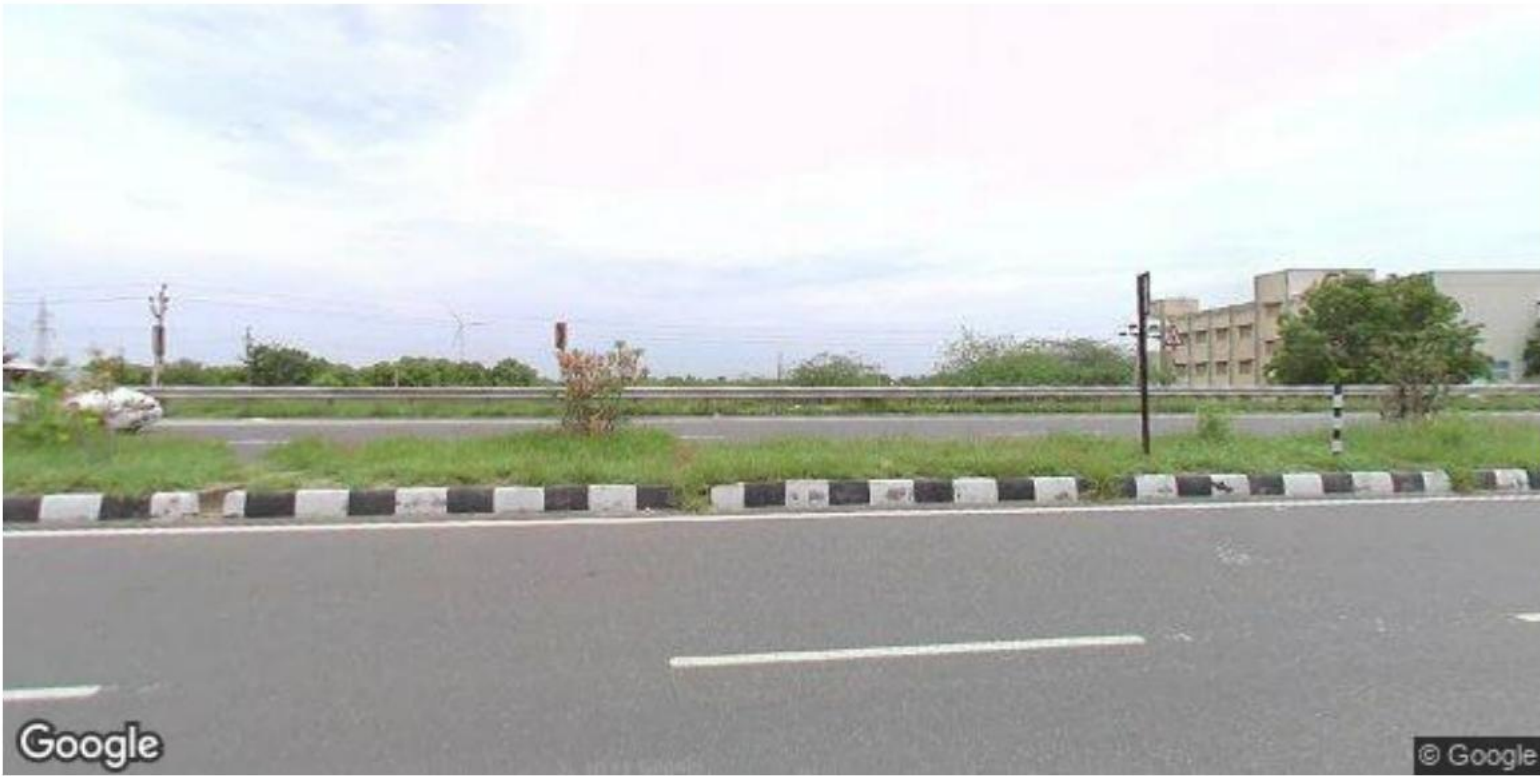
ஆயங்கள்: 9.01947, 78.04714

ஆபத்து வகை: திருப்பம்

ஆபத்து நிலை: நடுத்தரம்

வேக வரம்பு: 30 கிமீ/மணி

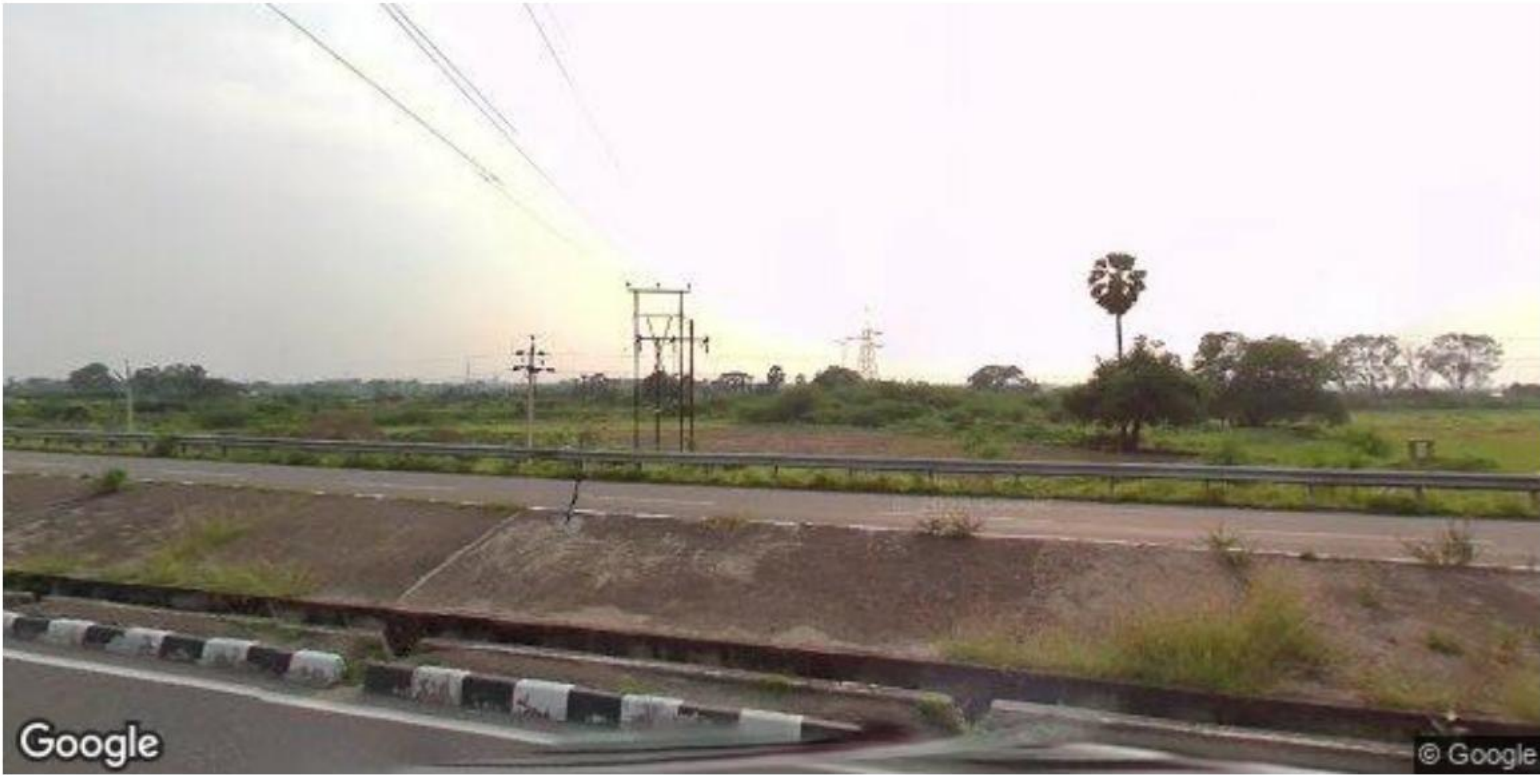
ஆயங்கள்: 9.02944, 78.04773

ஆபத்து வகை: திருப்பம்

ஆபத்து நிலை: நடுத்தரம்

வேக வரம்பு: 30 கிமீ/மணி

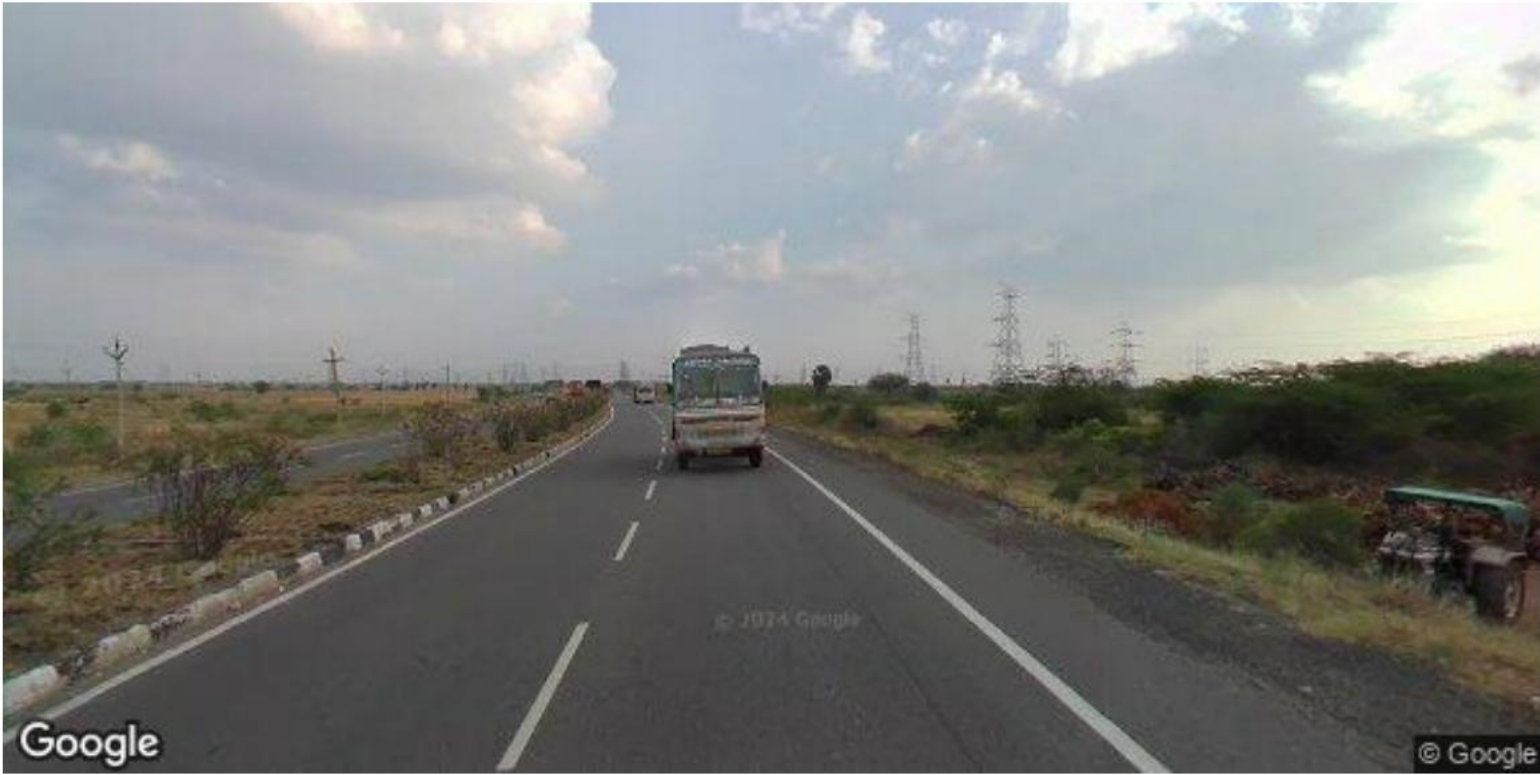
ஆயங்கள்: 9.13850, 77.99966

ஆபத்து வகை: திருப்பம்

ஆபத்து நிலை: நடுத்தரம்

வேக வரம்பு: 30 கிமீ/மணி

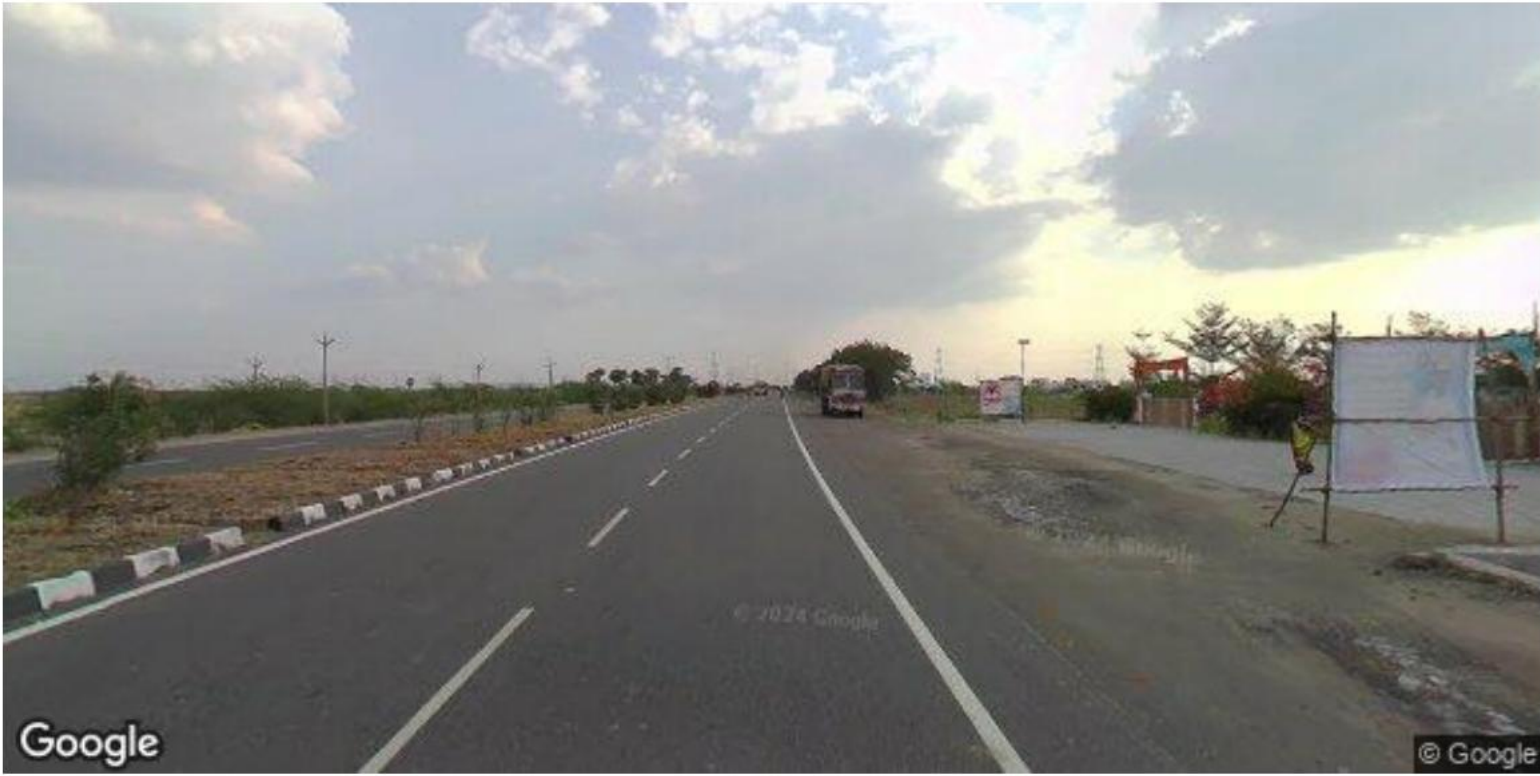
ஆயத்தொலைவுகள்: 9.14510, 78.00185

ஆபத்து வகை: திருப்பம்

ஆபத்து நிலை: நடுத்தரம்

வேக வரம்பு: மணிக்கு 30 கி.மீ.

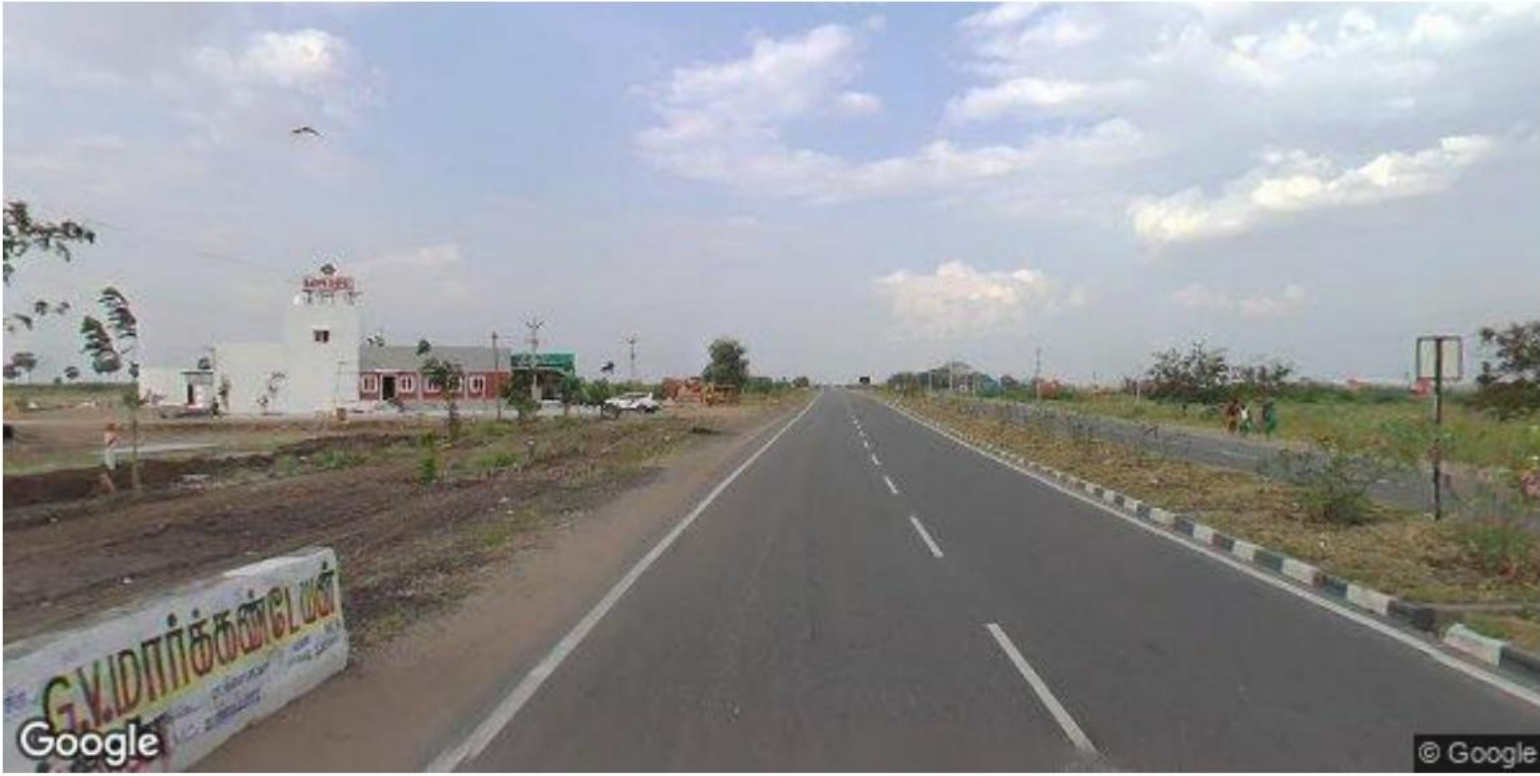
ஆயத்தொலைவுகள்: 9.15410, 78.00110

ஆபத்து வகை: திருப்பம்

ஆபத்து நிலை: நடுத்தரம்

வேக வரம்பு: மணிக்கு 30 கி.மீ.

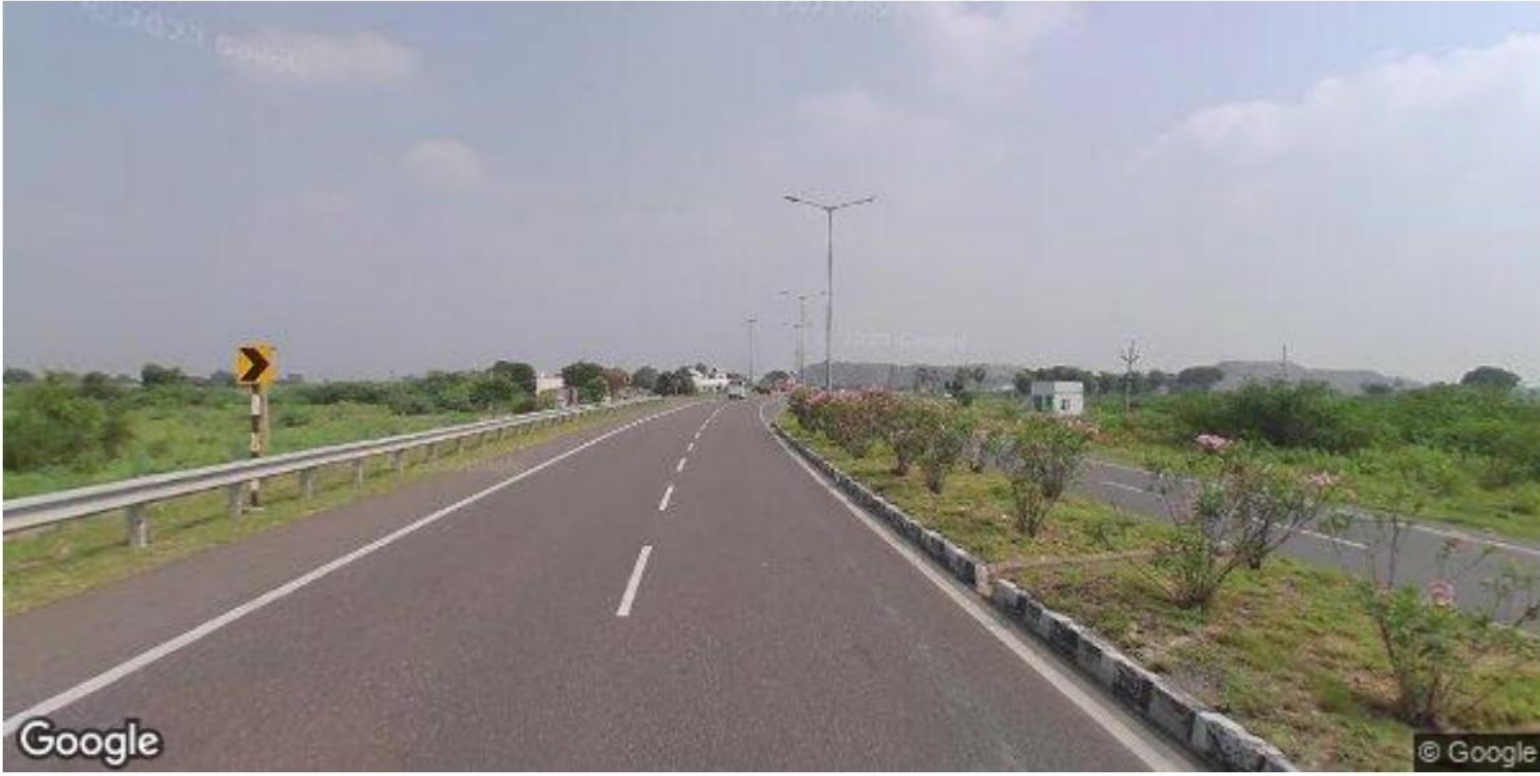
ஆயங்கள்: 9.36425, 78.09571

ஆபத்து வகை: திருப்பம்

ஆபத்து நிலை: நடுத்தரம்

வேக வரம்பு: 30 கிமீ/மணி

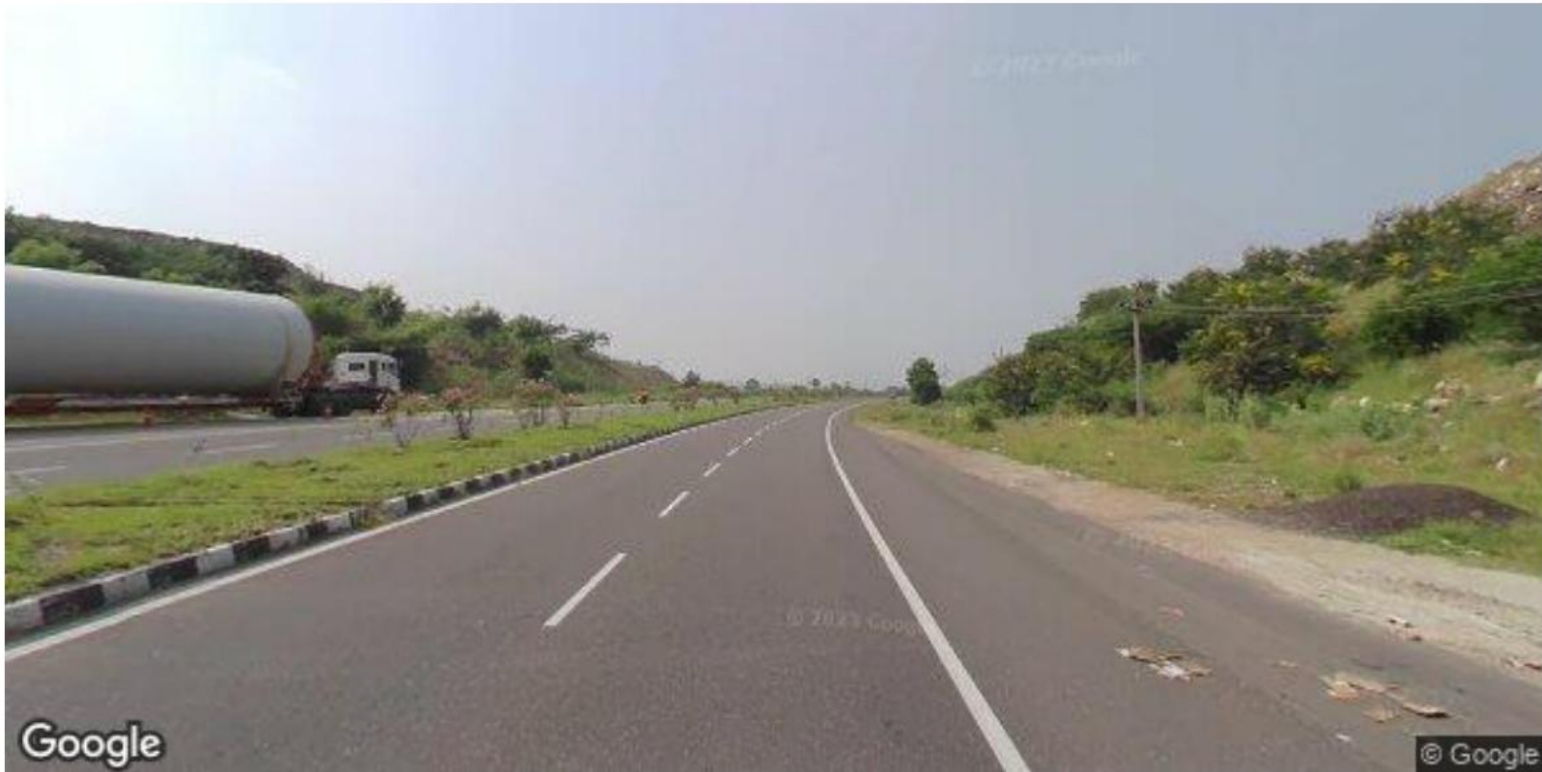
ஆயங்கள்: 9.37105, 78.10494

ஆபத்து வகை: திருப்பம்

ஆபத்து நிலை: நடுத்தரம்

வேக வரம்பு: 30 கிமீ/மணி

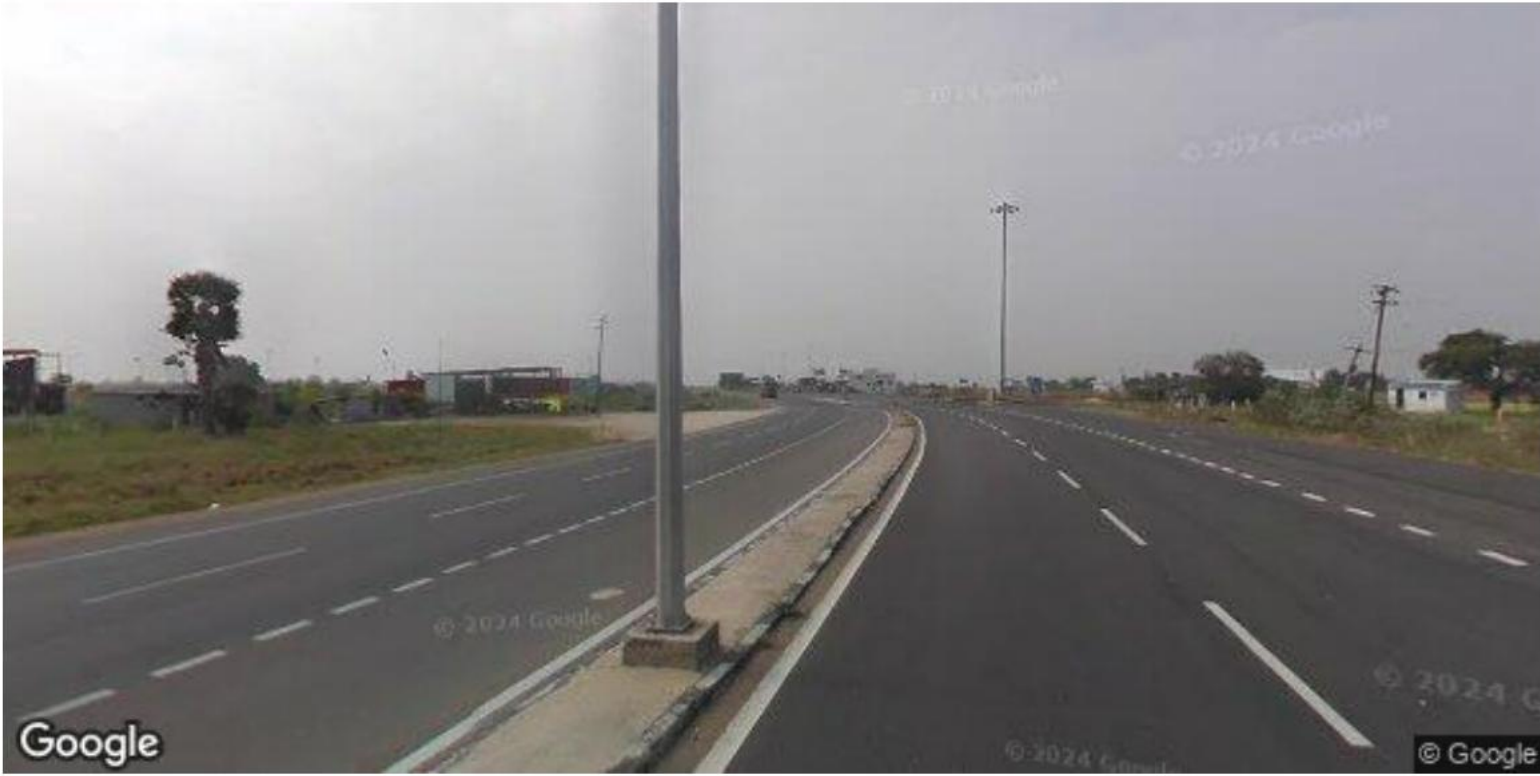
ஆயத்தொலைவுகள்: 9.48440, 78.09980

ஆபத்து வகை: திருப்பம்

ஆபத்து நிலை: நடுத்தரம்

வேக வரம்பு: மணிக்கு 30 கி.மீ.

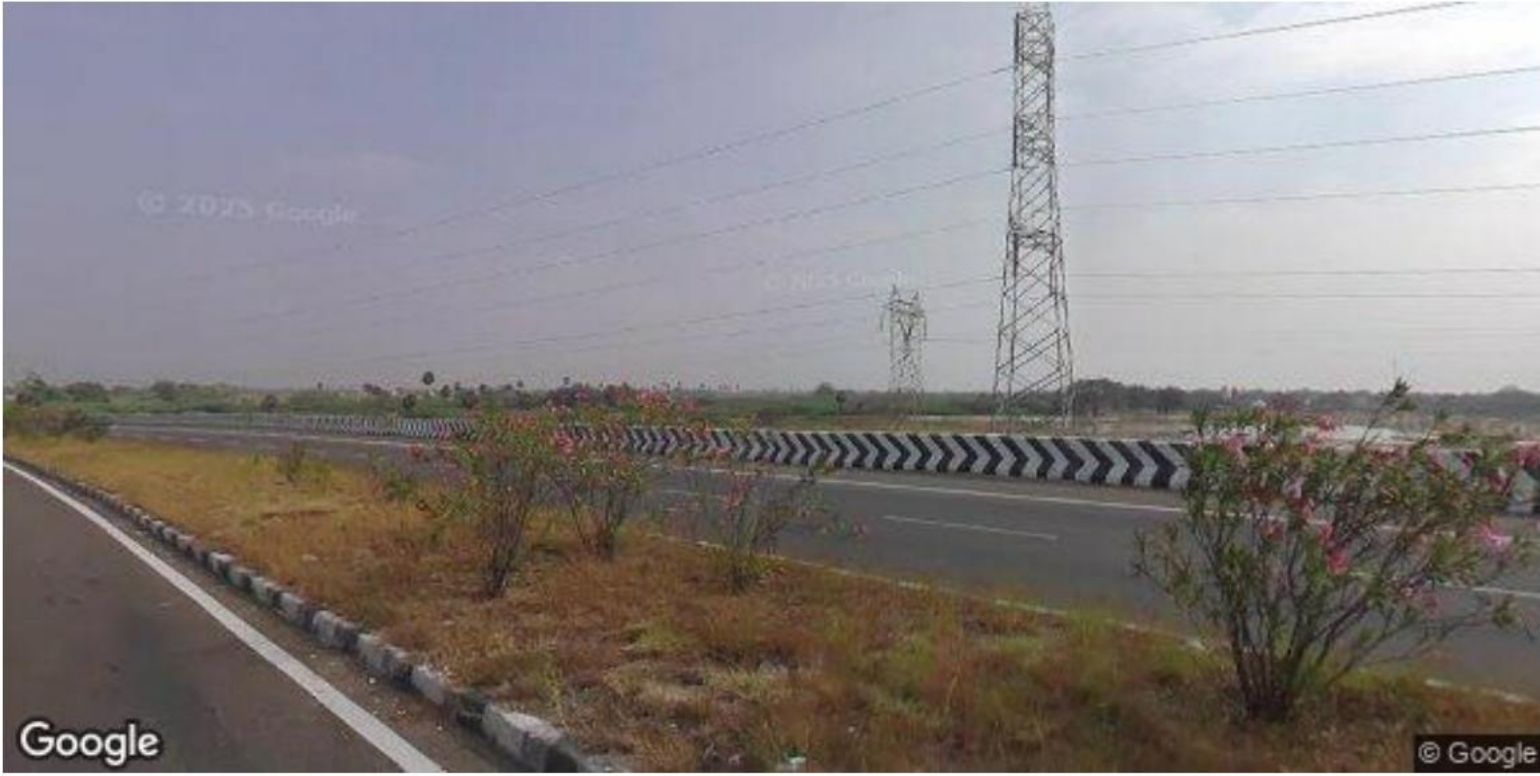
ஆயத்தொலைவுகள்: 9.52660, 78.11419

ஆபத்து வகை: திருப்பம்

ஆபத்து நிலை: நடுத்தரம்

வேக வரம்பு: மணிக்கு 30 கி.மீ.

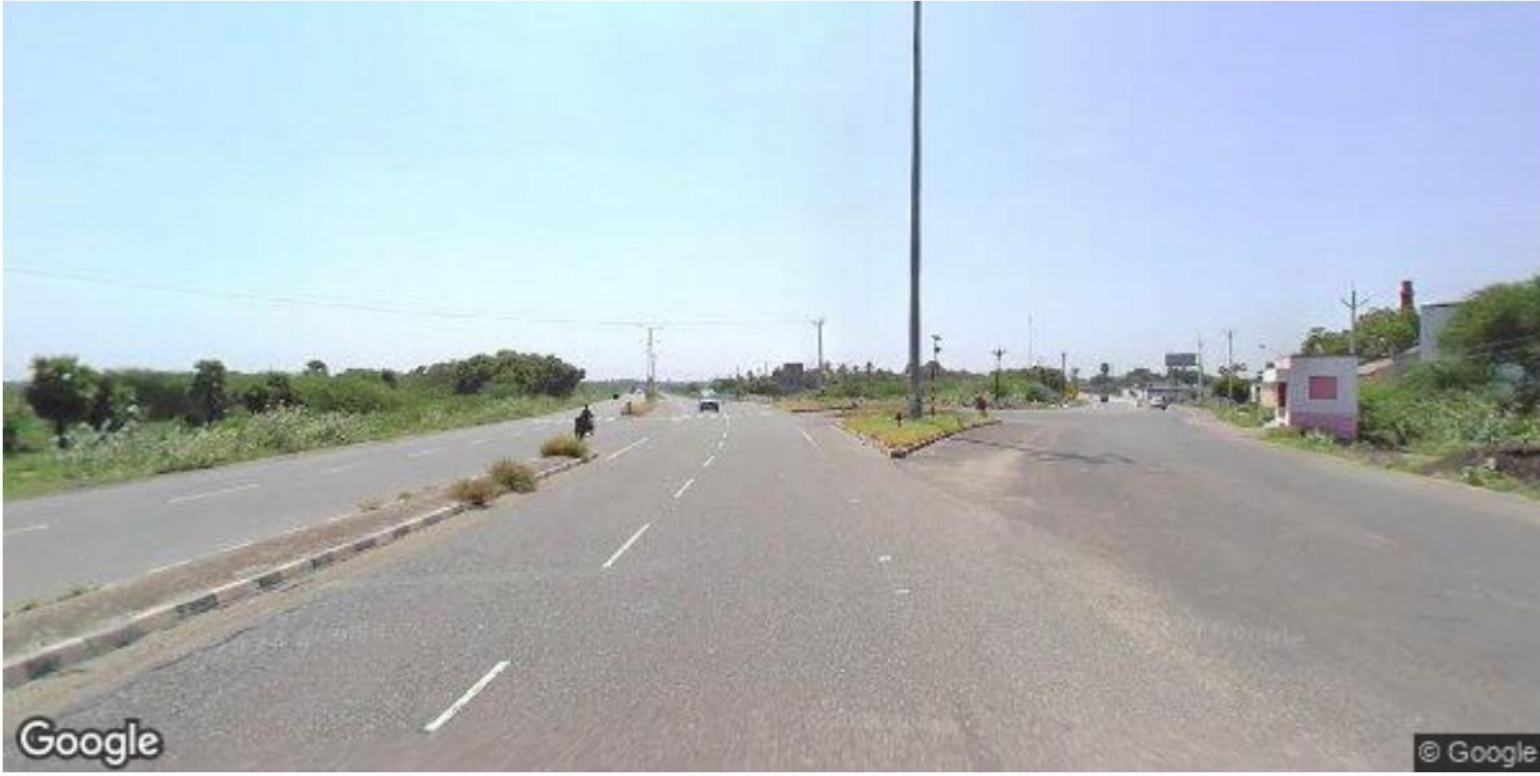
ஆயங்கள்: 9.55026, 78.09523

ஆபத்து வகை: திருப்பம்

ஆபத்து நிலை: நடுத்தரம்

வேக வரம்பு: 30 கிமீ/மணி

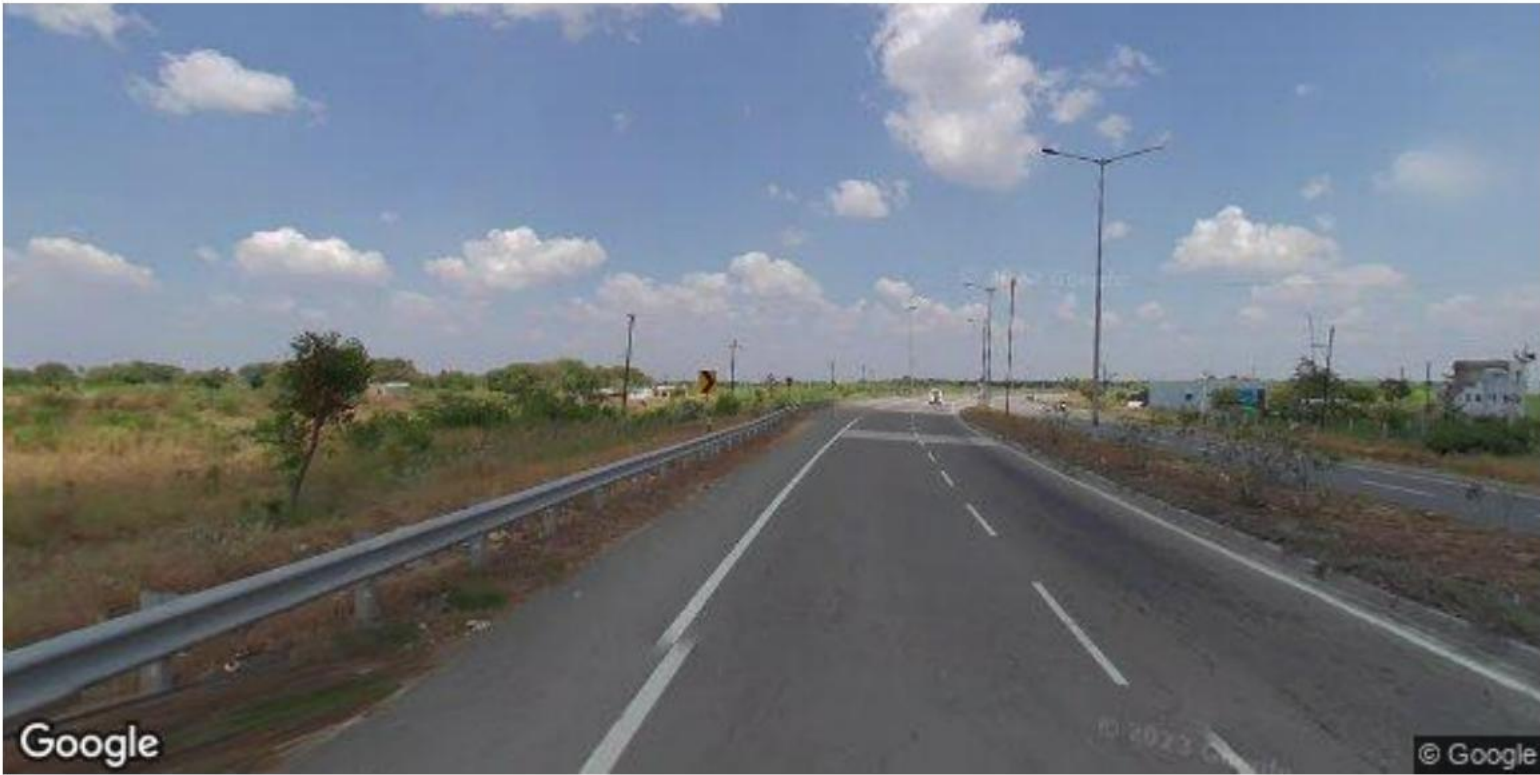
ஆயங்கள்: 9.60286, 78.08988

ஆபத்து வகை: திருப்பம்

ஆபத்து நிலை: நடுத்தரம்

வேக வரம்பு: 30 கிமீ/மணி

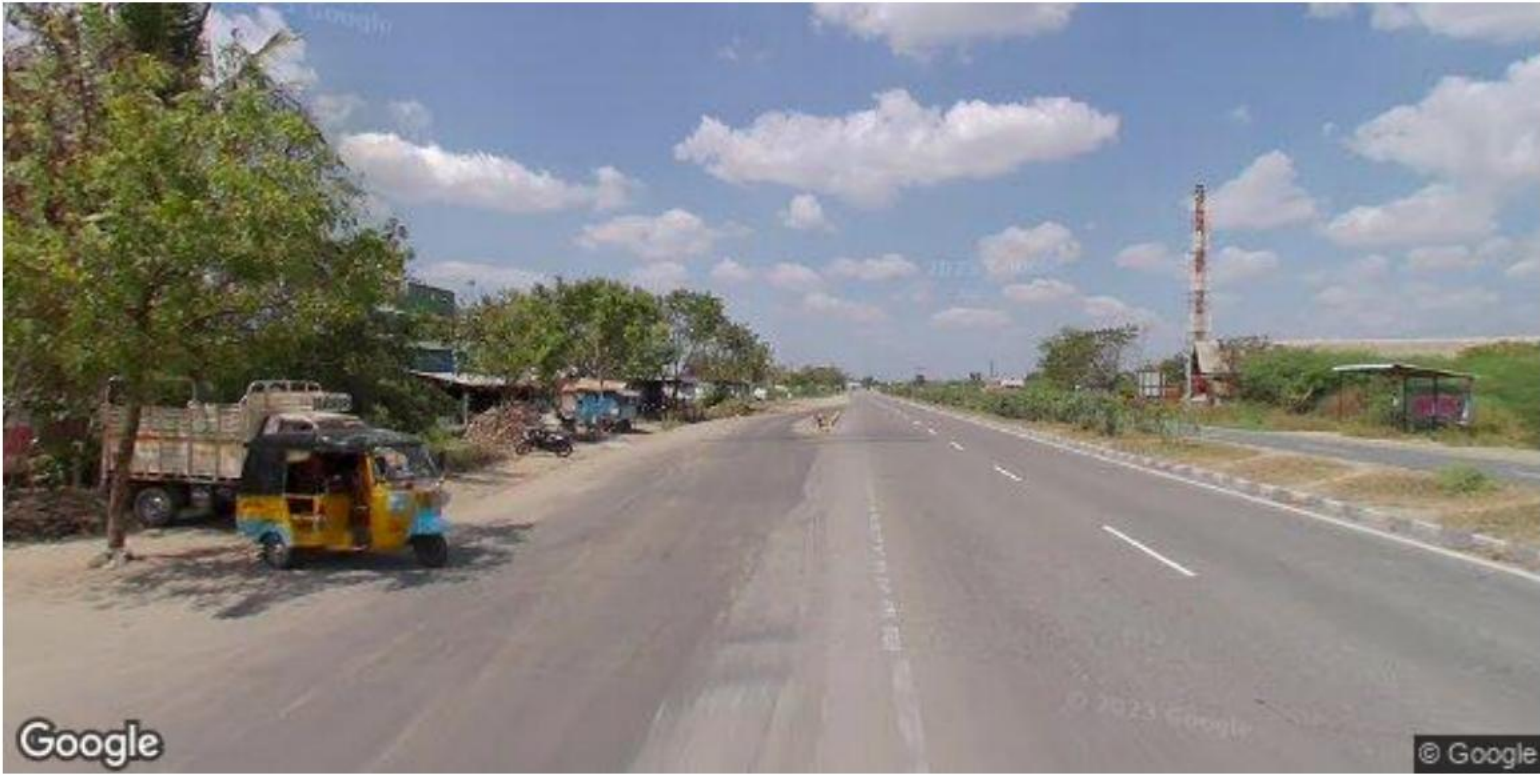
ஆயங்கள்: 9.61767, 78.09594

ஆபத்து வகை: திருப்பம்

ஆபத்து நிலை: நடுத்தரம்

வேக வரம்பு: 30 கிமீ/மணி
