# IndianOil

பயண ஆபத்து மேலாண்மை (JRM)  
படிப்பு

தூத்துக்குடி முனையம் முதல் உடன்குடி வரை மிகவும் ஆபத்தானது.  
அனல் மின் திட்டம்

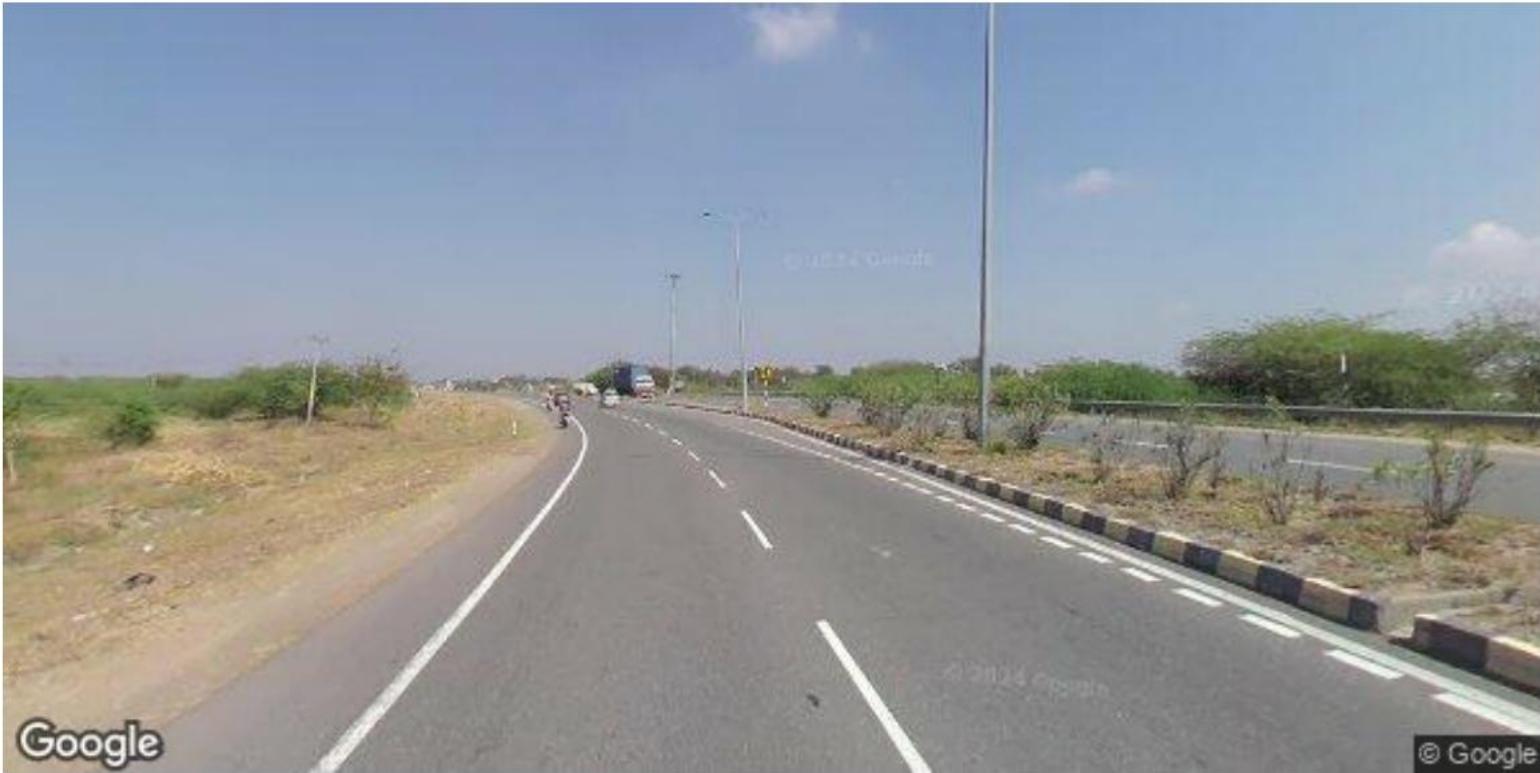
ஆயத்தொலைவுகள்: 9.65770, 78.09819

ஆபத்து வகை: திருப்பம்

ஆபத்து நிலை: நடுத்தரம்

வேக வரம்பு: மணிக்கு 30 கி.மீ.

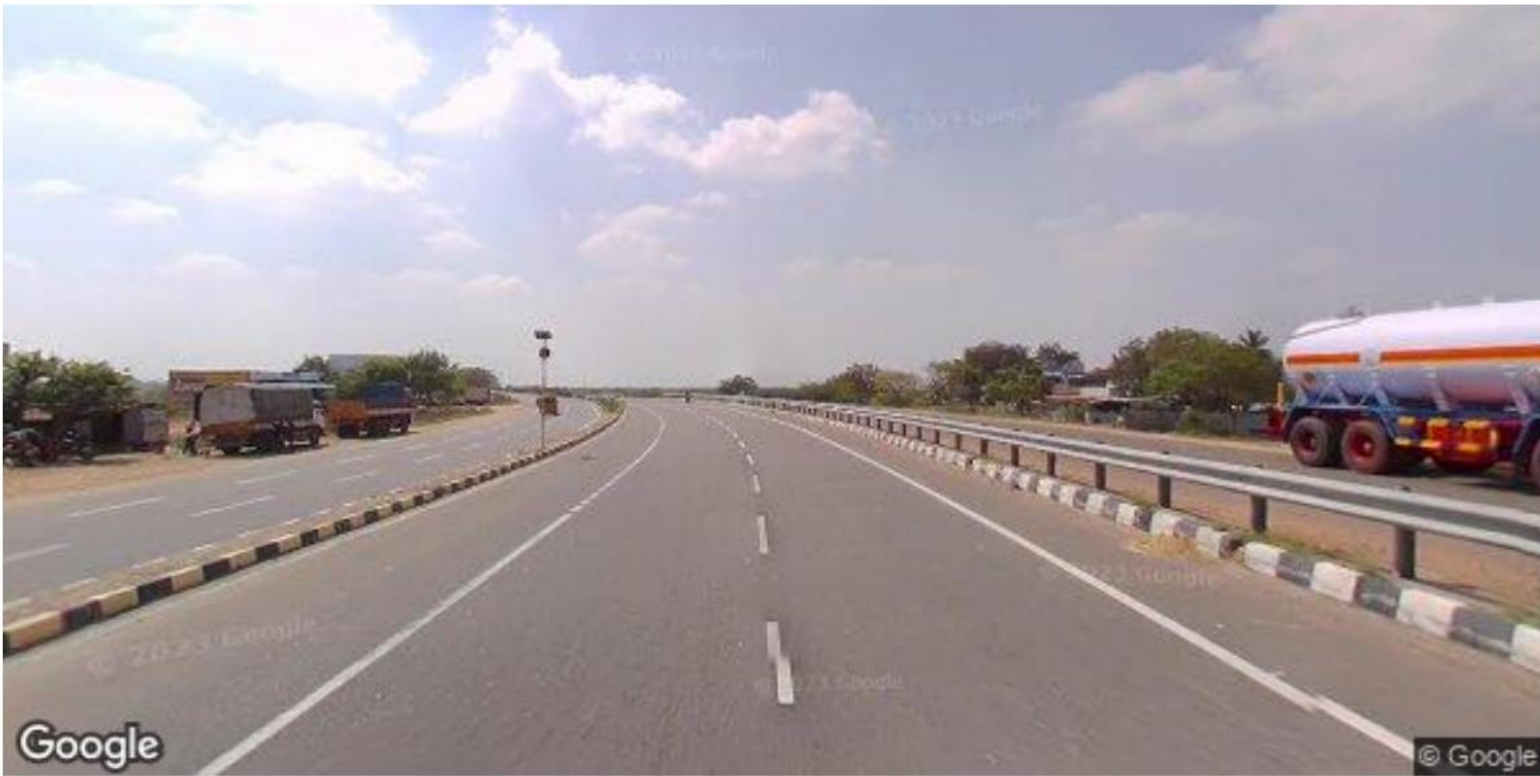
ஆயத்தொலைவுகள்: 9.67568, 78.08893

ஆபத்து வகை: திருப்பம்

ஆபத்து நிலை: நடுத்தரம்

வேக வரம்பு: மணிக்கு 30 கி.மீ.

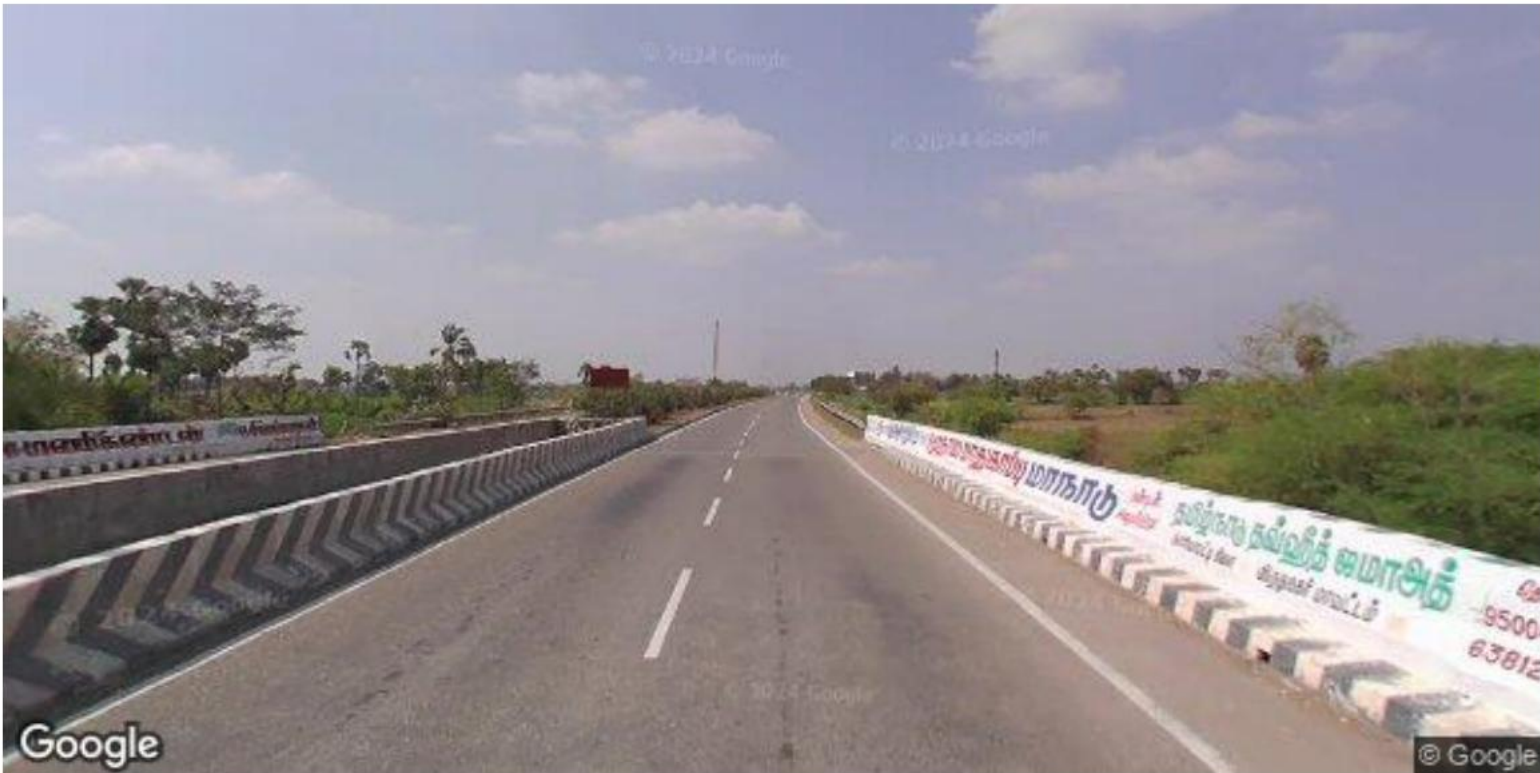
ஆயங்கள்: 9.69113, 78.10102

ஆபத்து வகை: திருப்பம்

ஆபத்து நிலை: நடுத்தரம்

வேக வரம்பு: 30 கிமீ/மணி

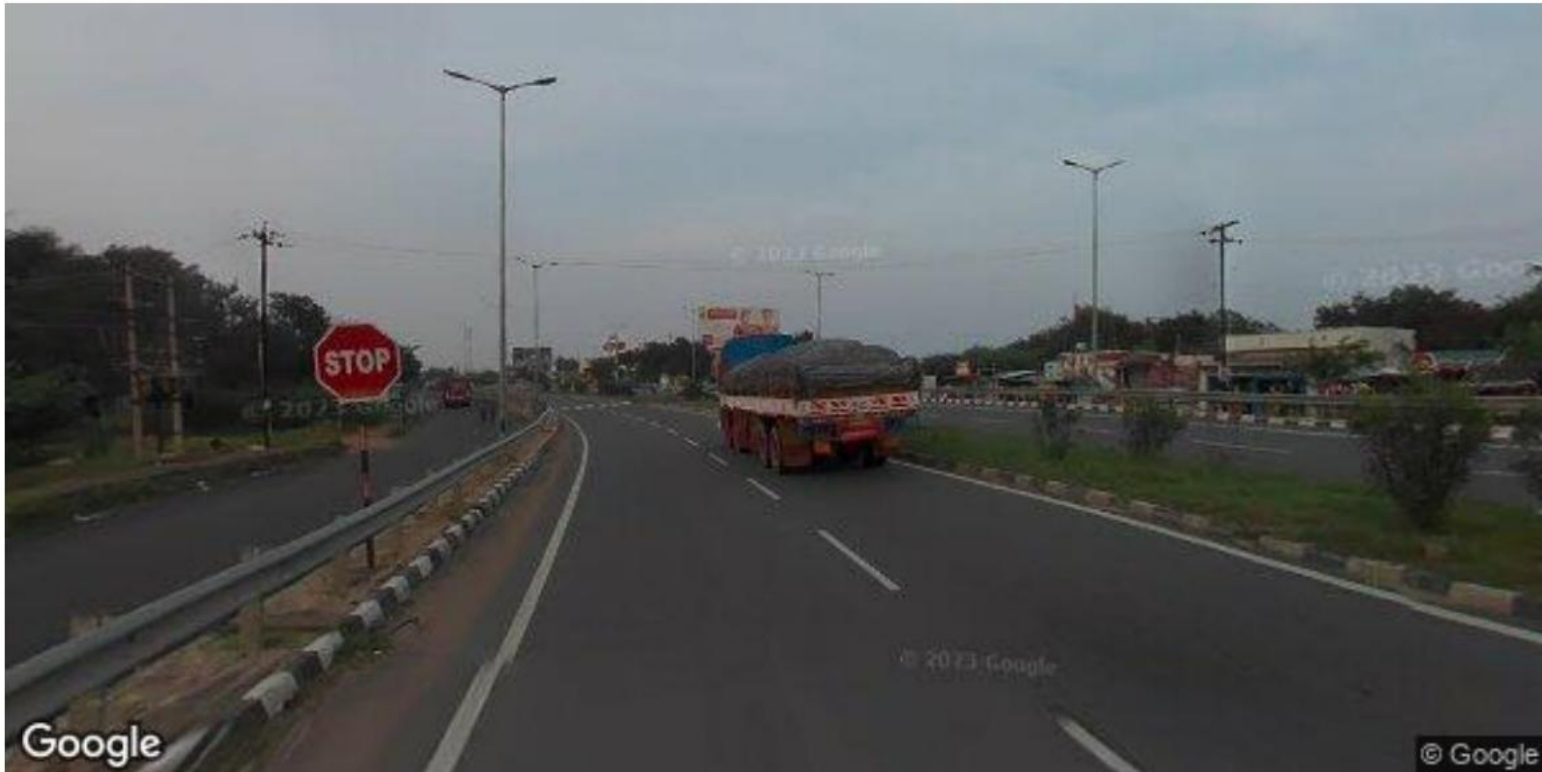
ஆயங்கள்: 9.81207, 78.09771

ஆபத்து வகை: திருப்பம்

ஆபத்து நிலை: நடுத்தரம்

வேக வரம்பு: 30 கிமீ/மணி

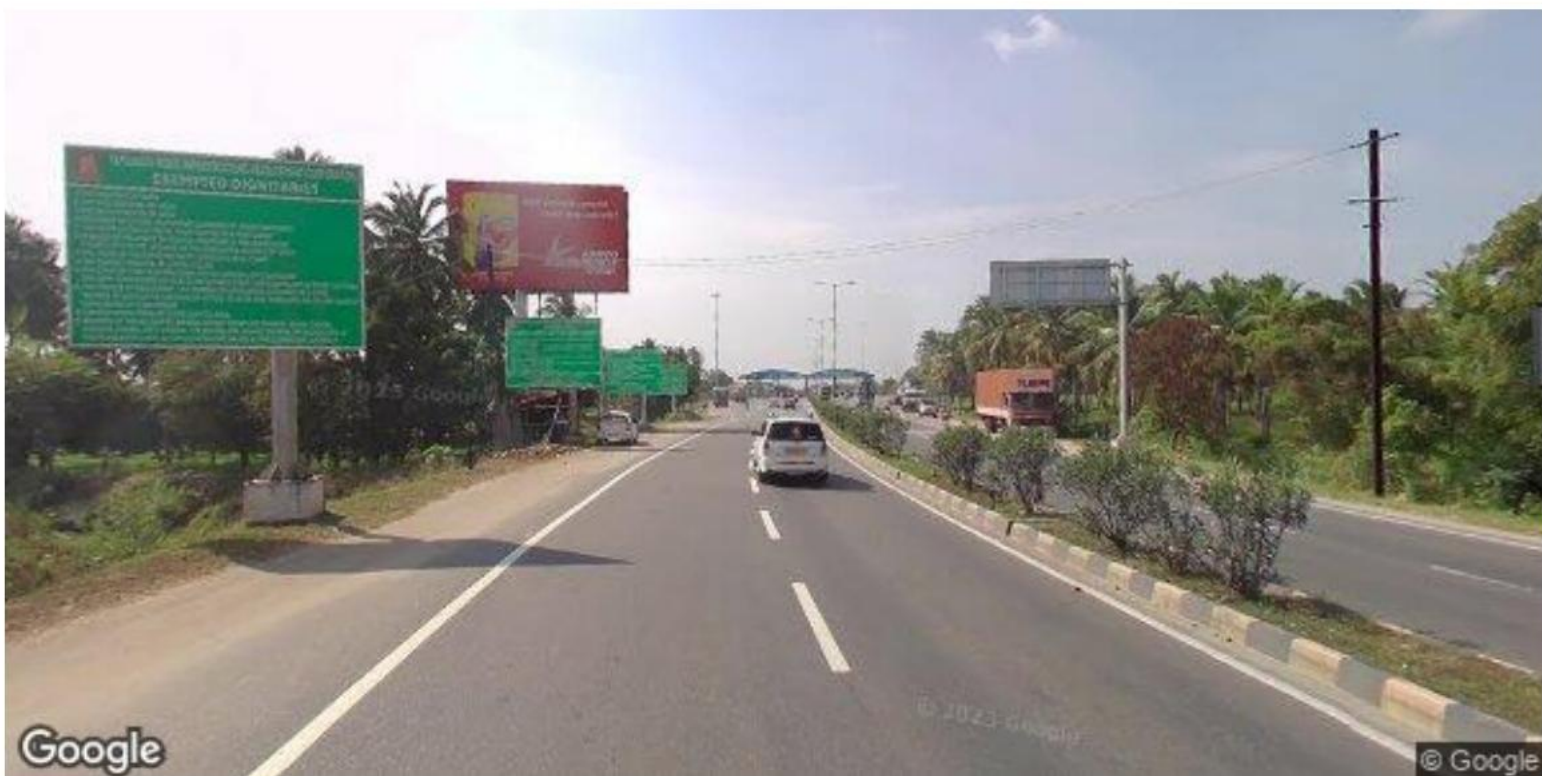
ஆயங்கள்: 9.82430, 78.09213

ஆபத்து வகை: திருப்பம்

ஆபத்து நிலை: நடுத்தரம்

வேக வரம்பு: 30 கிமீ/மணி

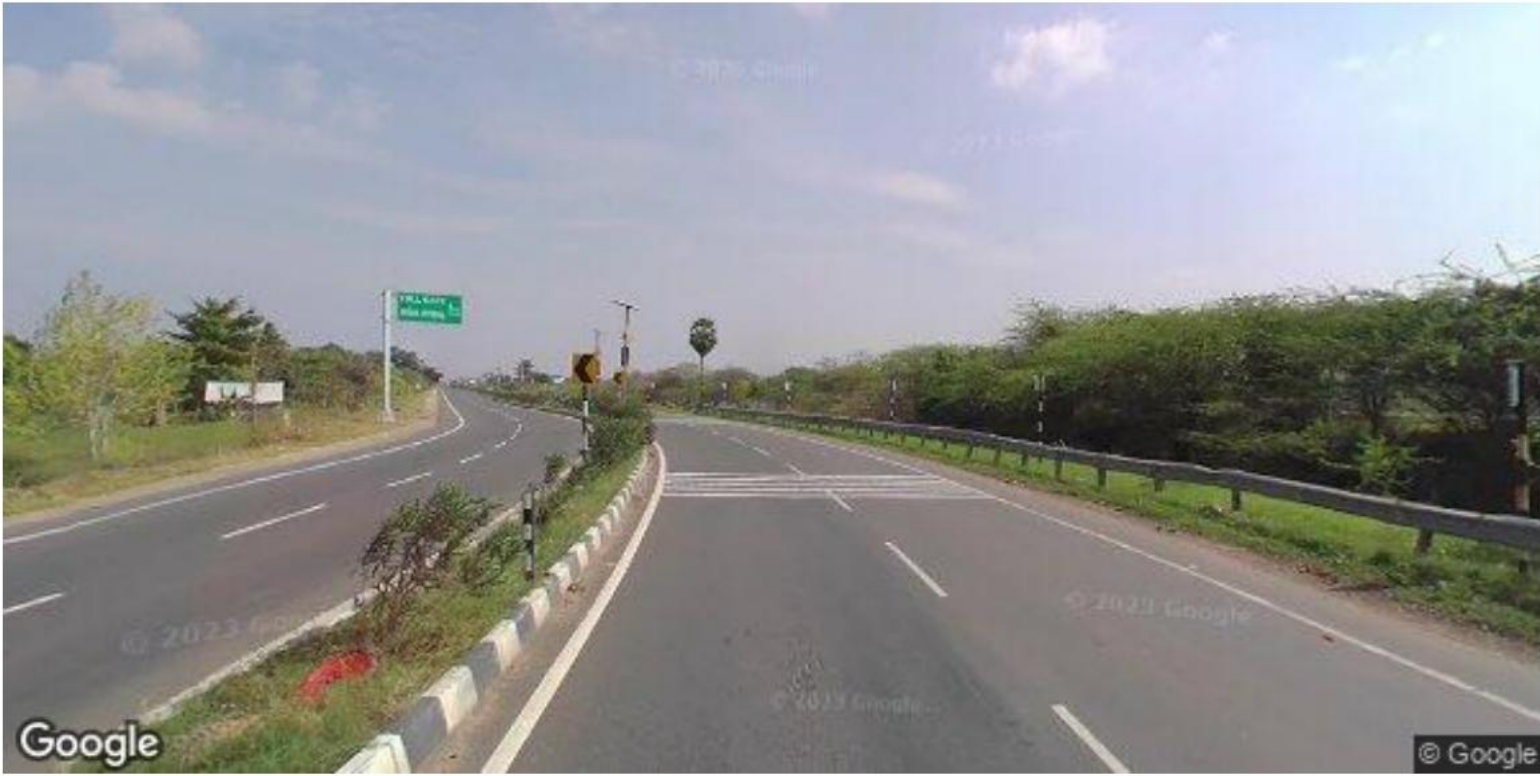
ஆயத்தொலைவுகள்: 9.82709, 78.08043

ஆபத்து வகை: திருப்பம்

ஆபத்து நிலை: உயர்

வேக வரம்பு: மணிக்கு 15 கி.மீ.

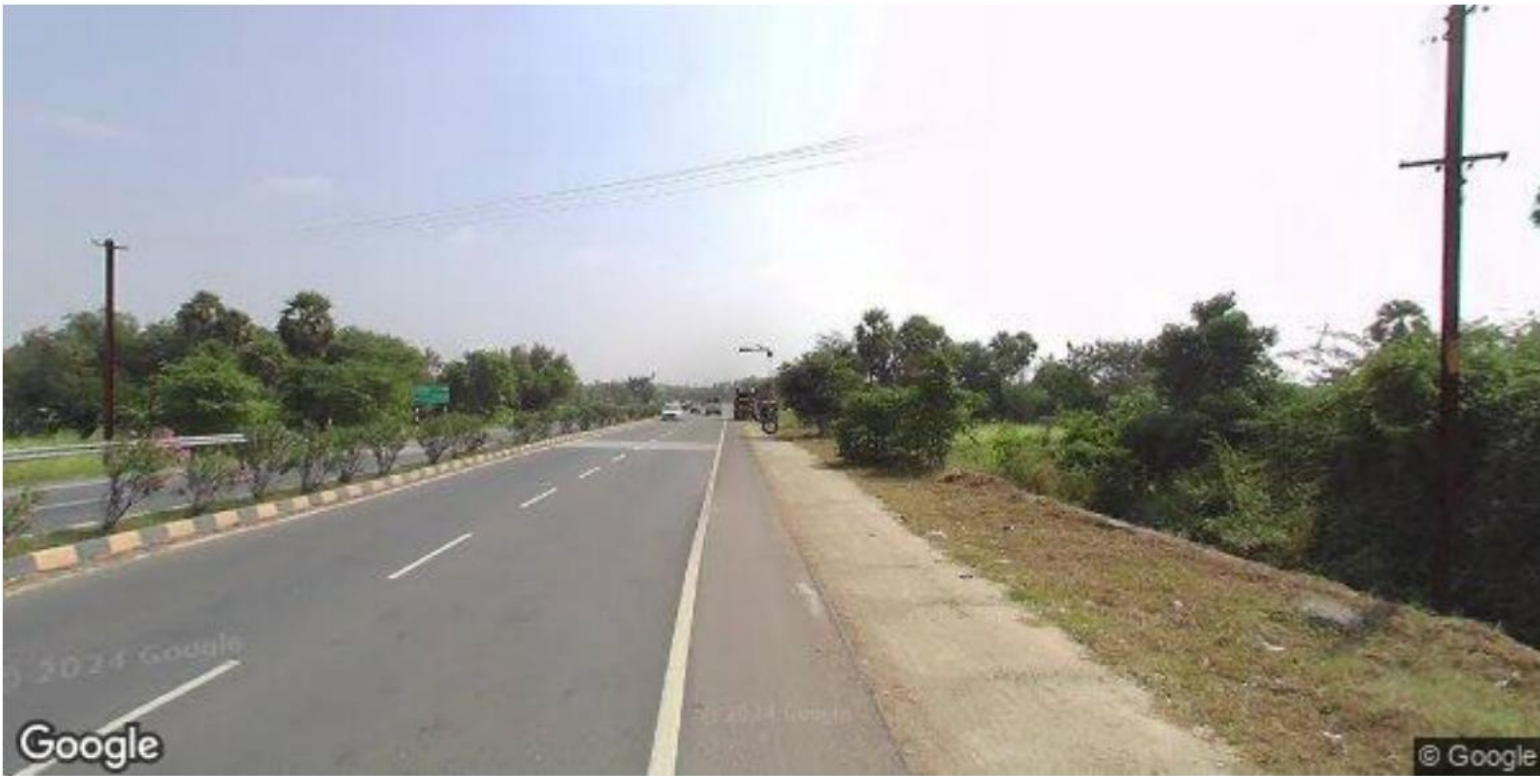
ஆயத்தொலைவுகள்: 9.83095, 78.07847

ஆபத்து வகை: திருப்பம்

ஆபத்து நிலை: நடுத்தரம்

வேக வரம்பு: மணிக்கு 30 கி.மீ.

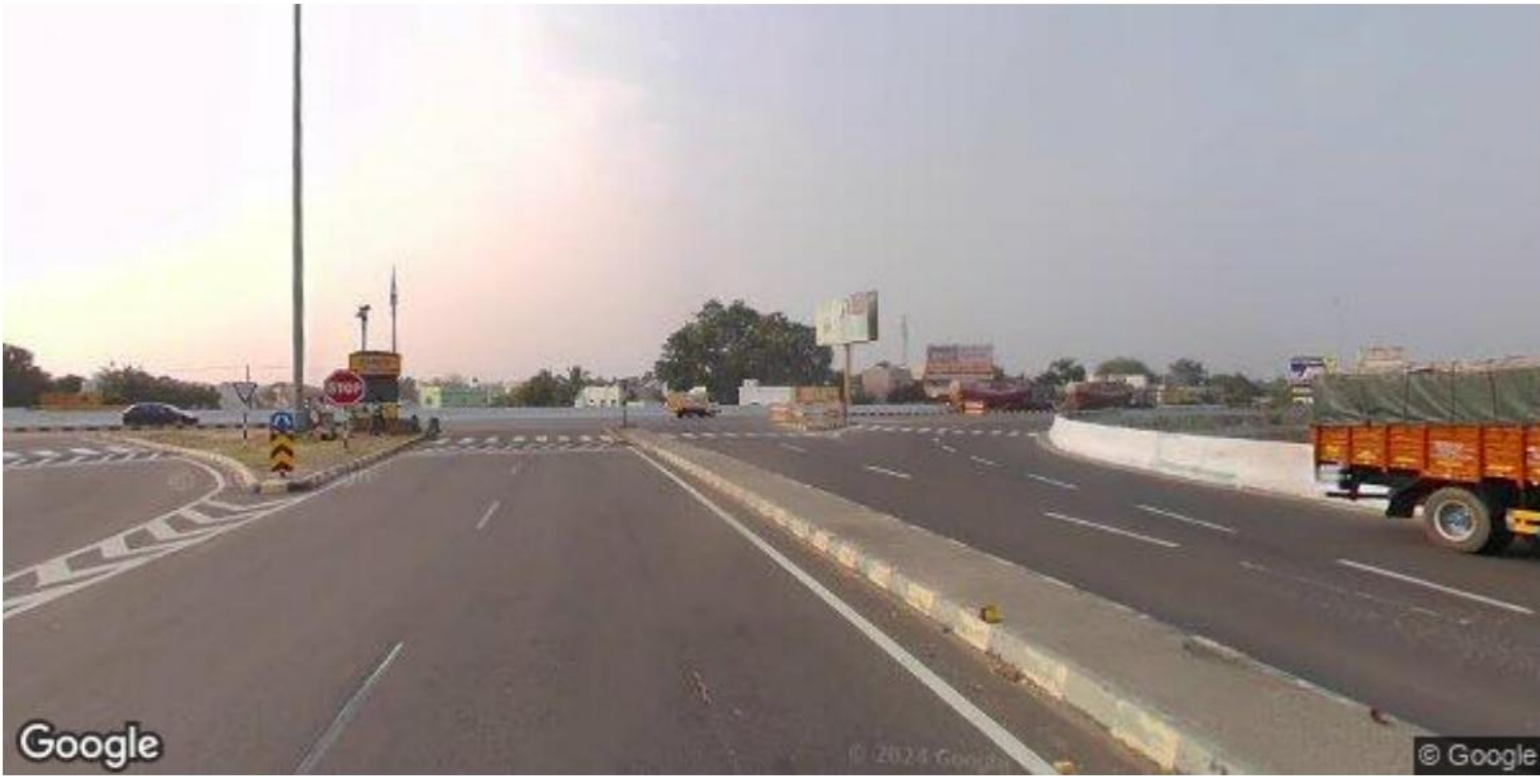
கிமீ/மணி ஆயங்கள்: 9.84817, 78.01569

ஆபத்து வகை:

திருப்பம் ஆபத்து

நிலை: அதிவேக வரம்பு: 15

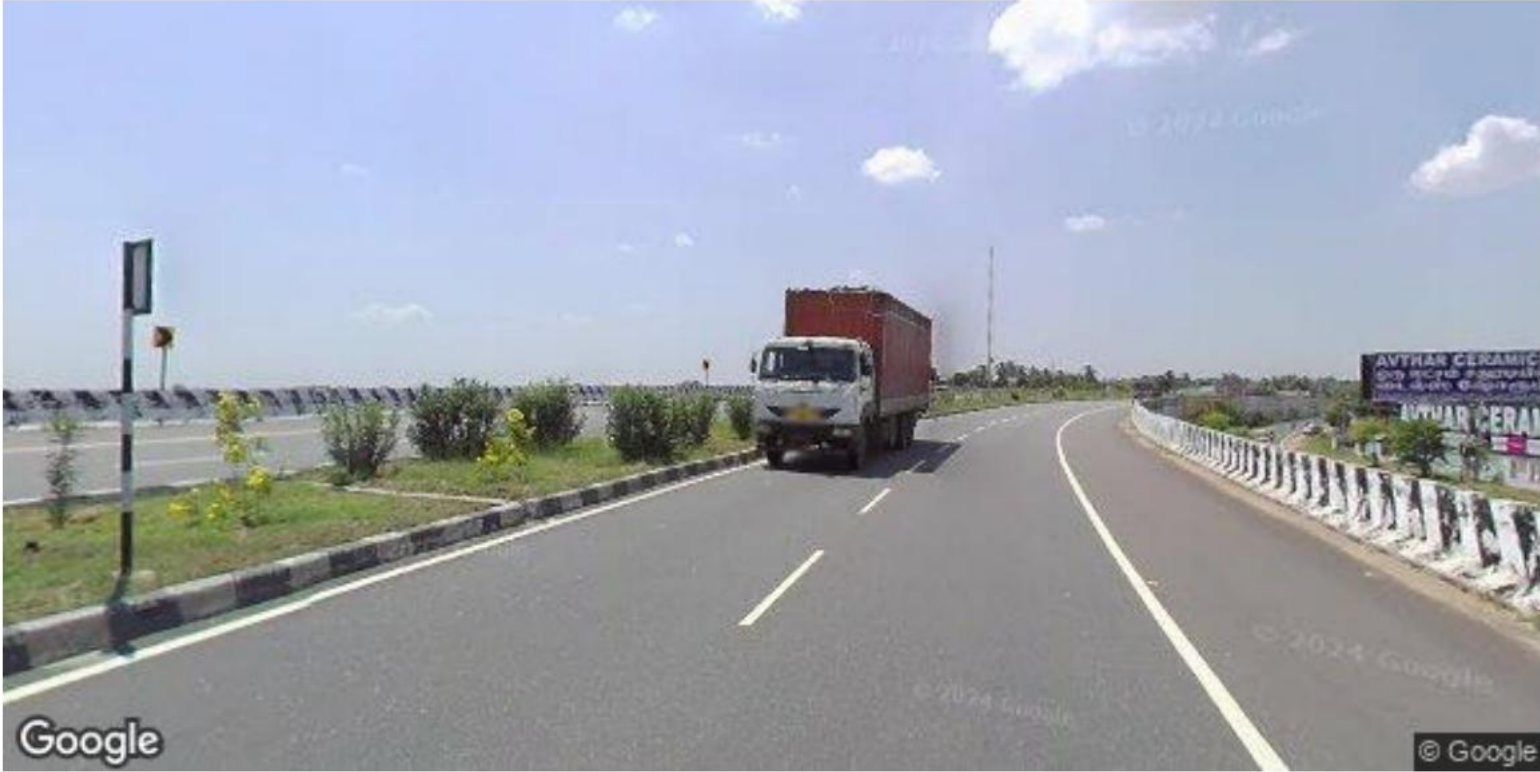
ஆயங்கள்: 9.87779, 78.02992

ஆபத்து வகை: திருப்பம்

ஆபத்து நிலை: நடுத்தரம்

வேக வரம்பு: 30 கிமீ/மணி

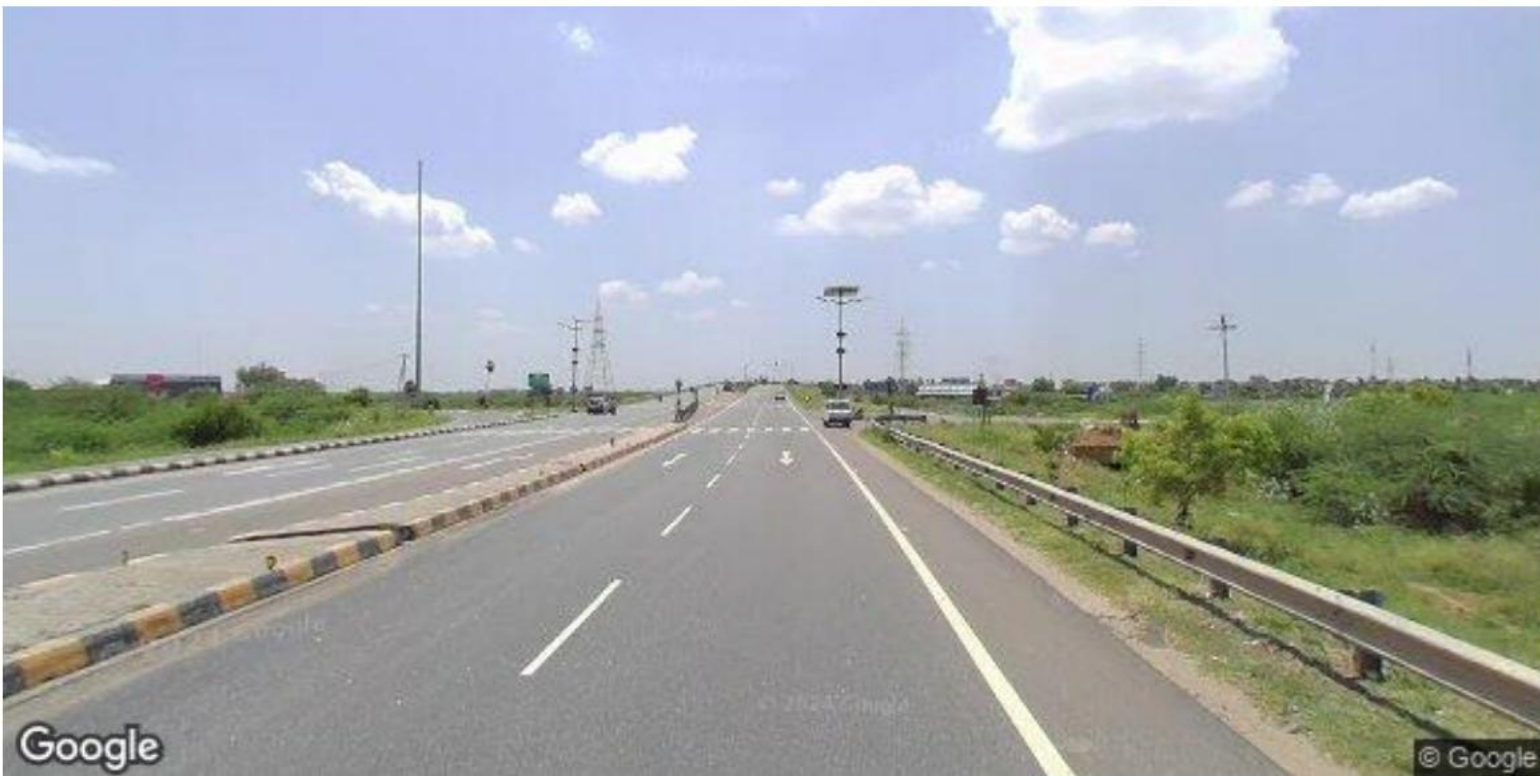
ஆயங்கள்: 9.88159, 78.02926

ஆபத்து வகை: திருப்பம்

ஆபத்து நிலை: நடுத்தரம்

வேக வரம்பு: 30 கிமீ/மணி

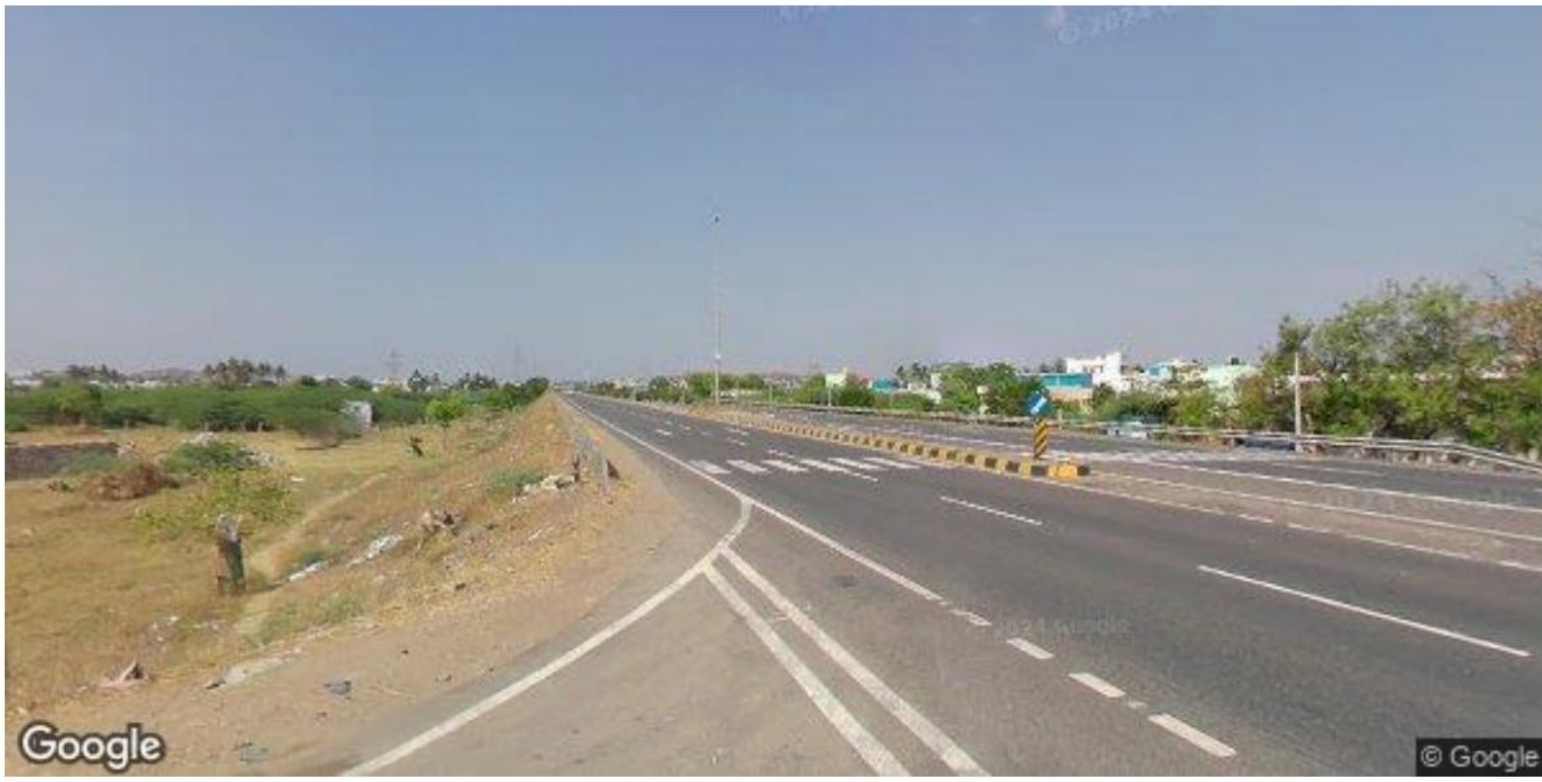
ஆயத்தொலைவுகள்: 9.88564, 78.03037

ஆபத்து வகை: திருப்பம்

ஆபத்து நிலை: நடுத்தரம்

வேக வரம்பு: மணிக்கு 30 கி.மீ.

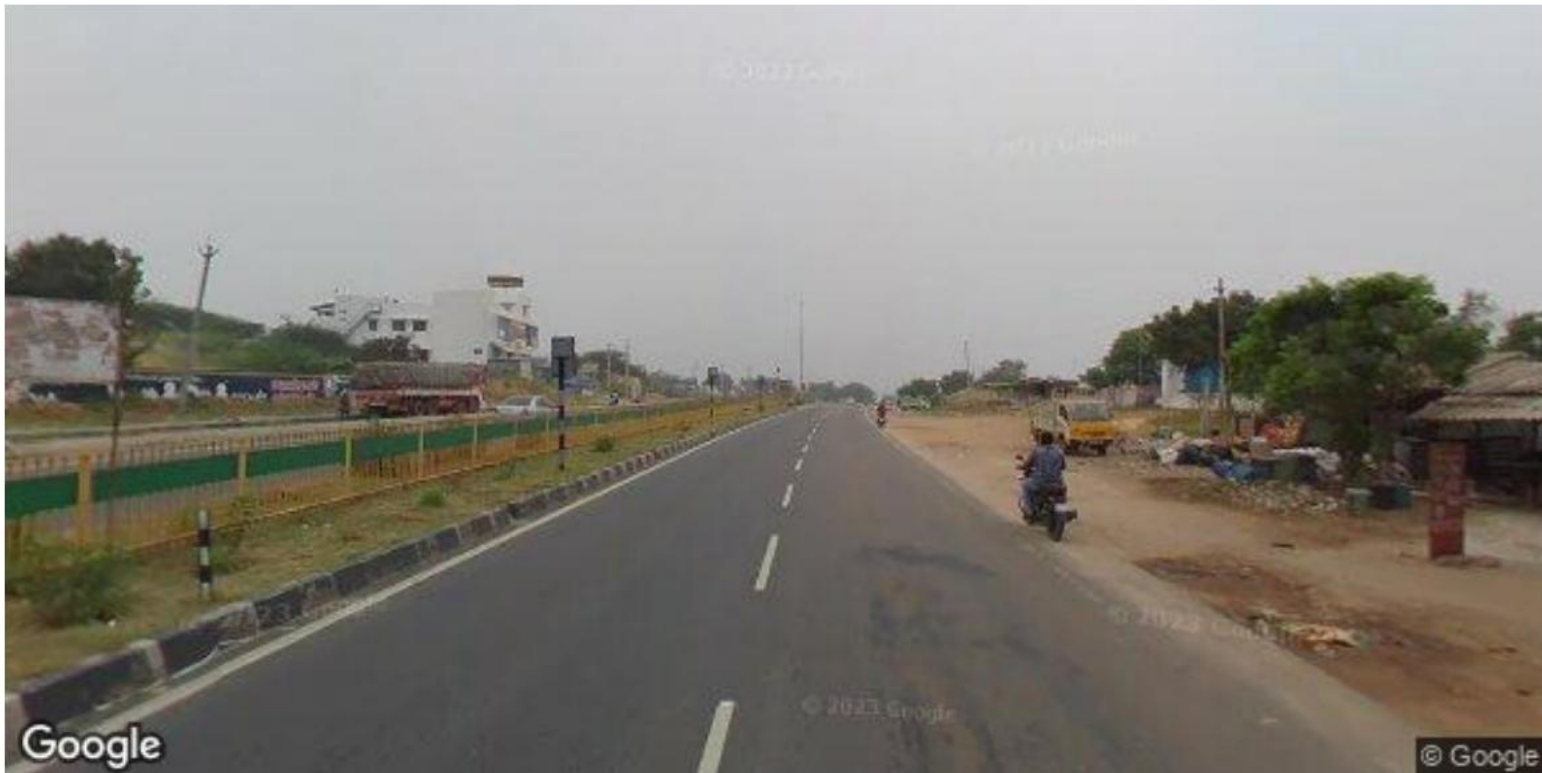
ஆயத்தொலைவுகள்: 9.89896, 78.04365

ஆபத்து வகை: திருப்பம்

ஆபத்து நிலை: நடுத்தரம்

வேக வரம்பு: மணிக்கு 30 கி.மீ.

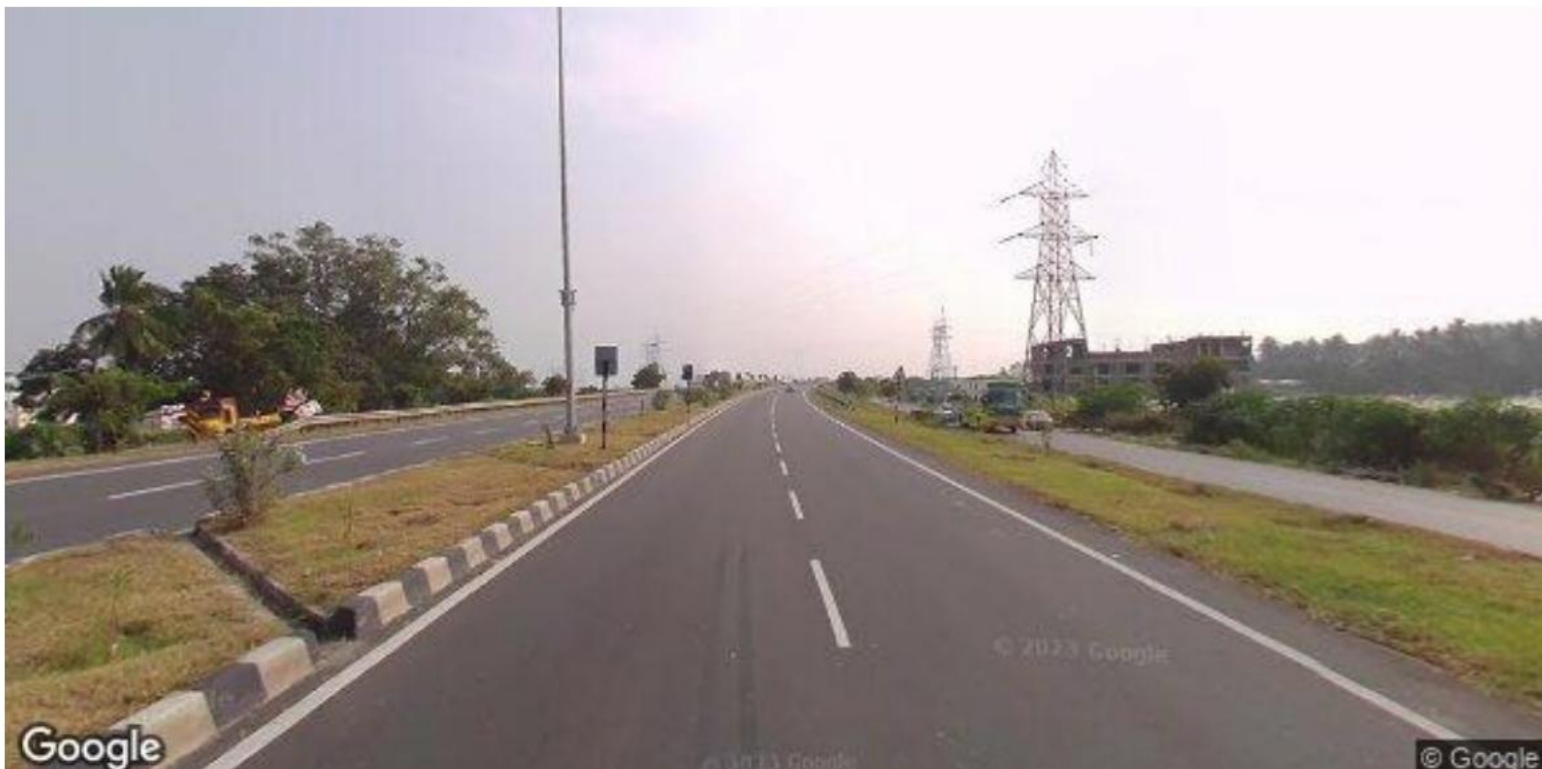
ஆயங்கள்: 9.94193, 78.05904

ஆபத்து வகை: திருப்பம்

ஆபத்து நிலை: நடுத்தரம்

வேக வரம்பு: 30 கிமீ/மணி

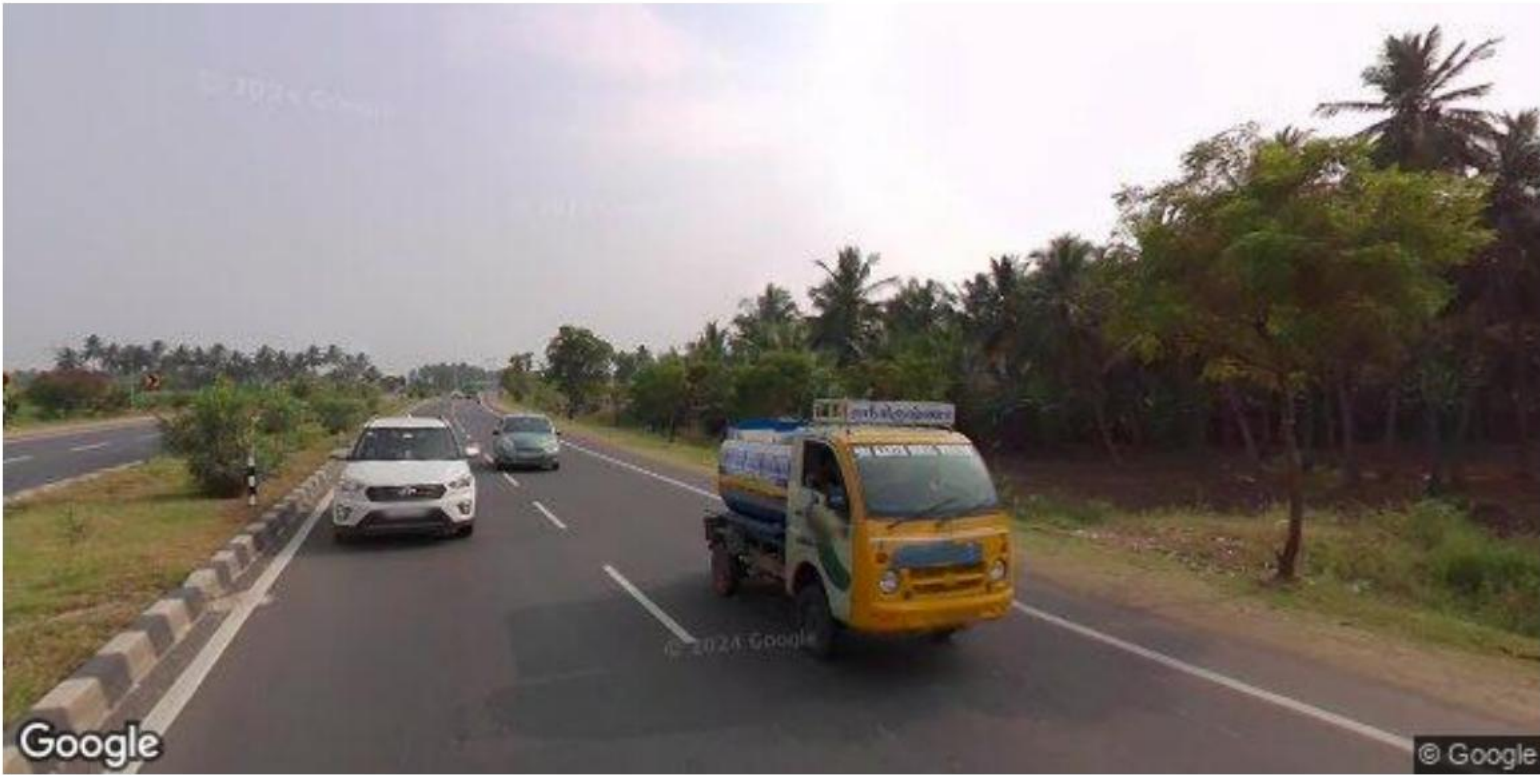
ஆயங்கள்: 9.94843, 78.05715

ஆபத்து வகை: திருப்பம்

ஆபத்து நிலை: நடுத்தரம்

வேக வரம்பு: 30 கிமீ/மணி

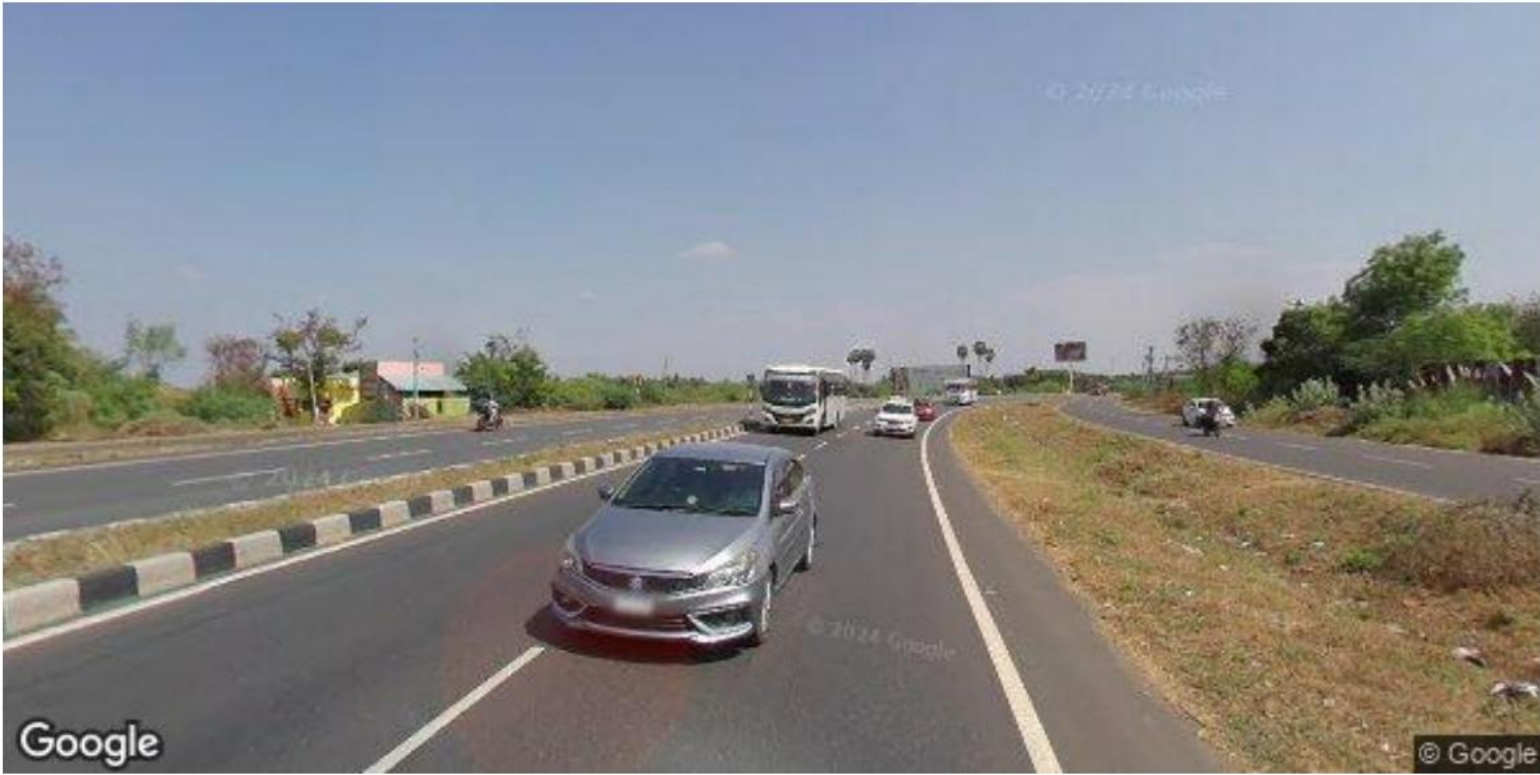
ஆயங்கள்: 9.99899, 78.02445

ஆபத்து வகை: திருப்பம்

ஆபத்து நிலை: நடுத்தரம்

வேக வரம்பு: 30 கிமீ/மணி

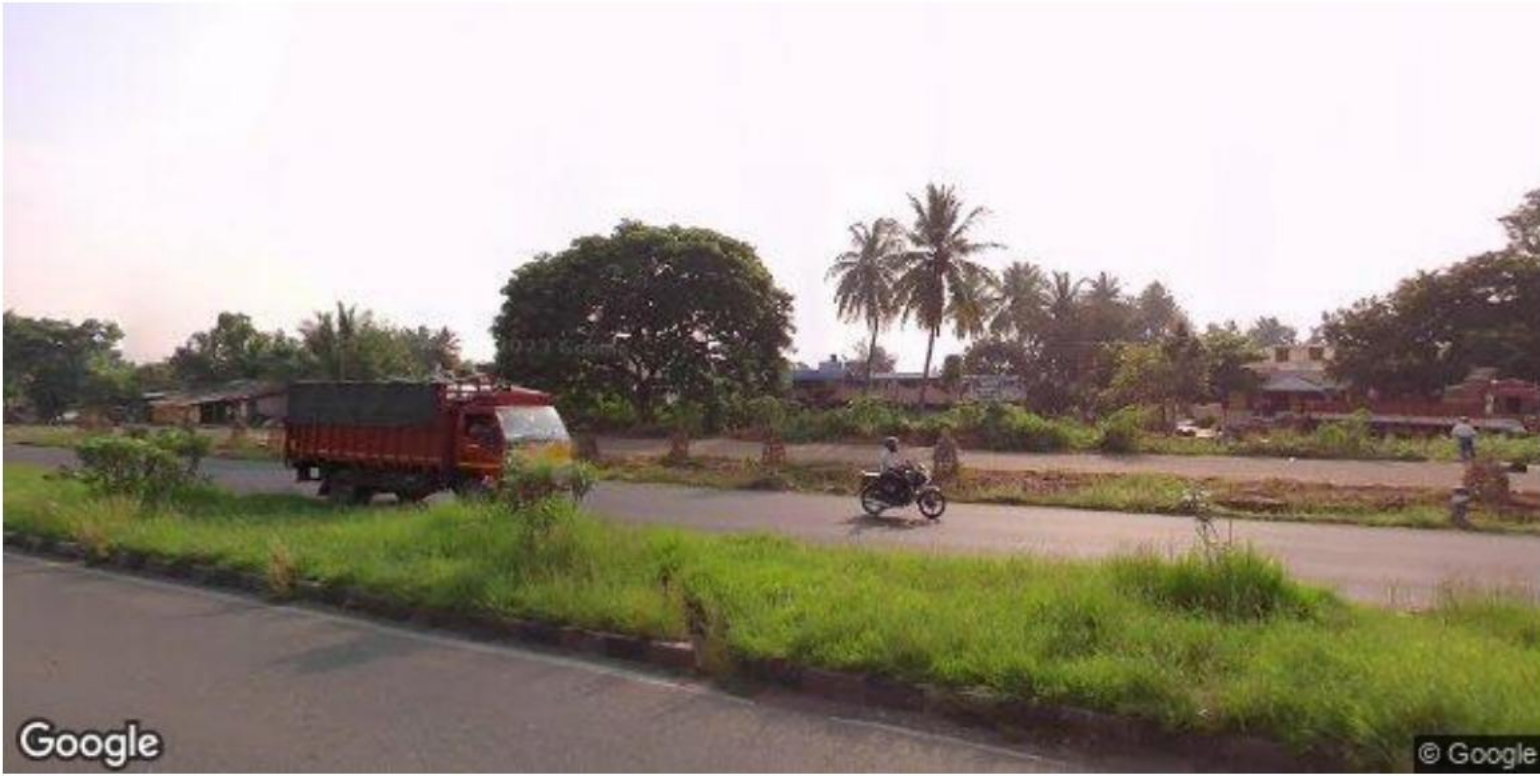
ஆயத்தொலைவுகள்: 10.03974, 78.01202

ஆபத்து வகை: திருப்பம்

ஆபத்து நிலை: நடுத்தரம்

வேக வரம்பு: மணிக்கு 30 கி.மீ.

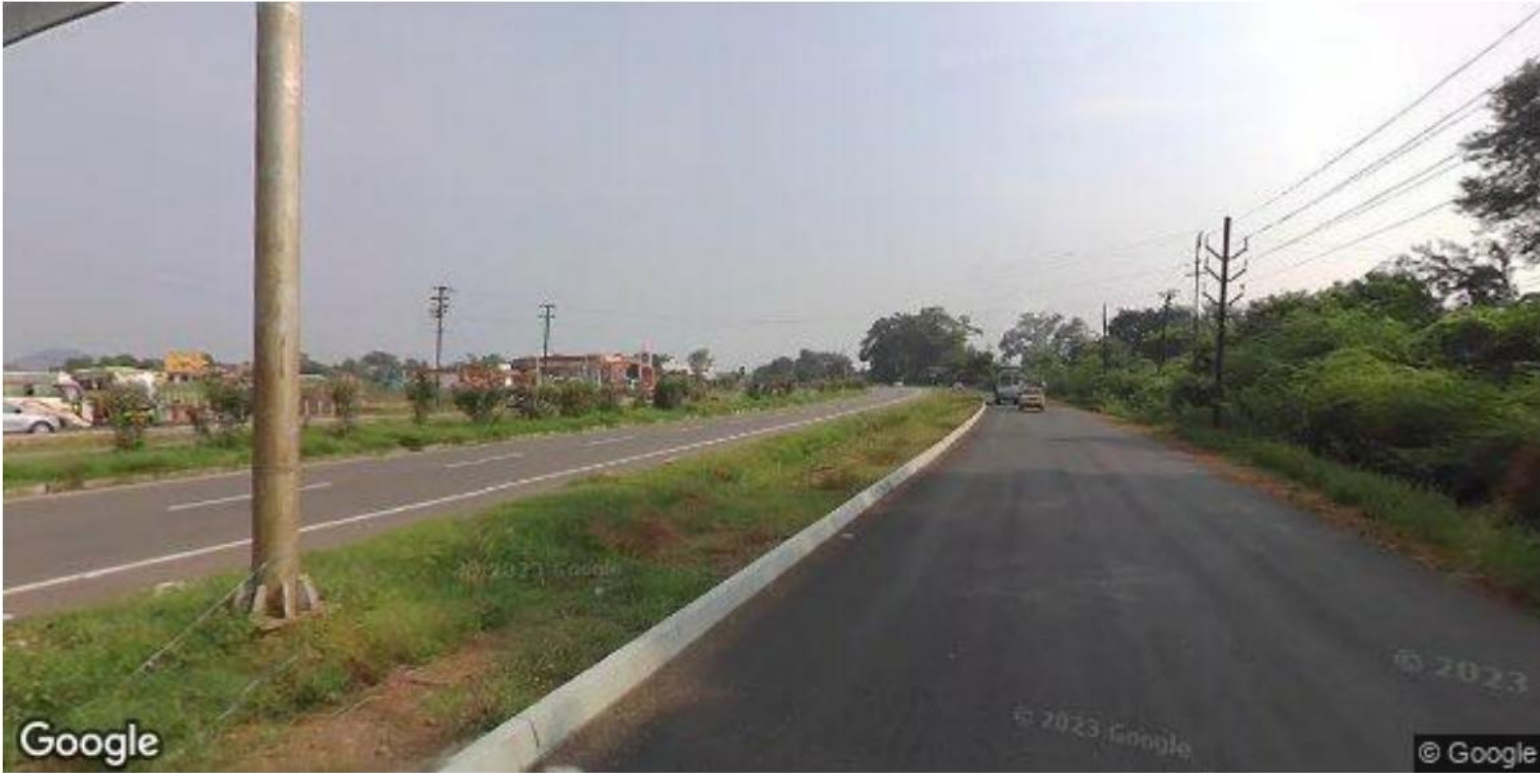
ஆயத்தொலைவுகள்: 10.06618, 77.97880

ஆபத்து வகை: திருப்பம்

ஆபத்து நிலை: நடுத்தரம்

வேக வரம்பு: மணிக்கு 30 கி.மீ.

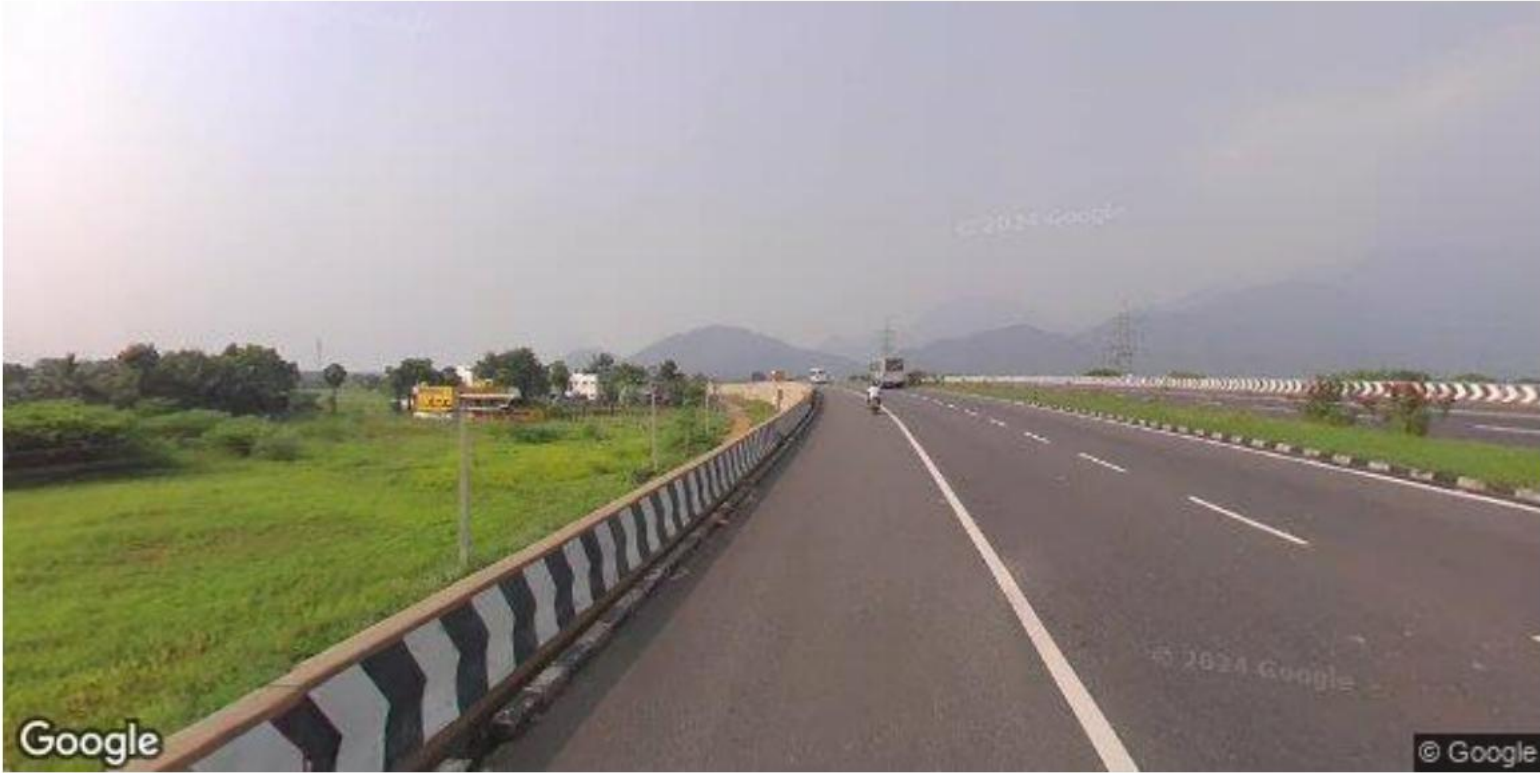
ஆயங்கள்: 10.08756, 77.97735

ஆபத்து வகை: திருப்பம்

ஆபத்து நிலை: நடுத்தரம்

வேக வரம்பு: 30 கிமீ/மணி

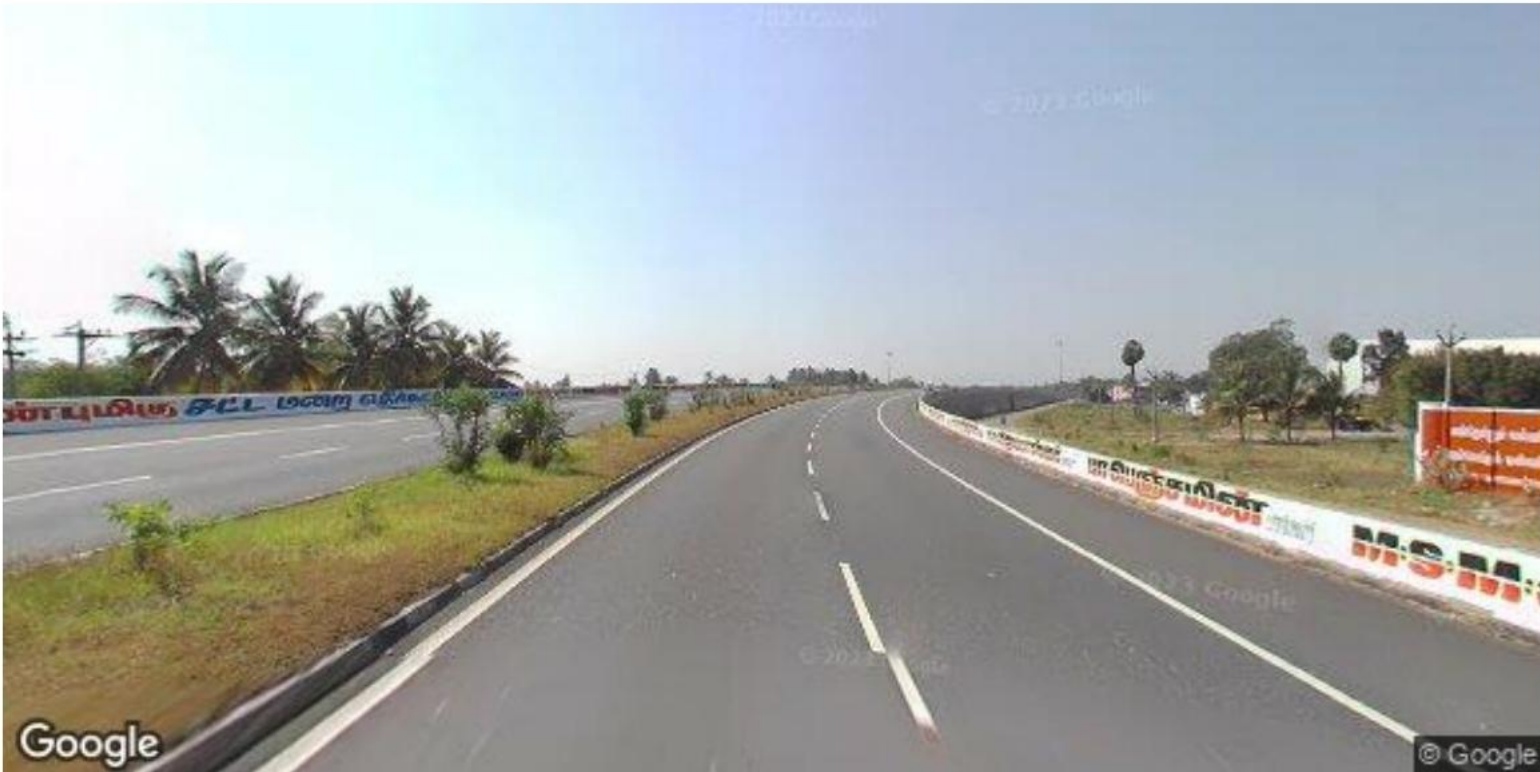
ஆயங்கள்: 10.16665, 77.91821

ஆபத்து வகை: திருப்பம்

ஆபத்து நிலை: நடுத்தரம்

வேக வரம்பு: 30 கிமீ/மணி
