# IndianOil

பயண ஆபத்து மேலாண்மை (JRM)  
படிப்பு

தூத்துக்குடி முனையம் முதல் உடன்குடி வரை மிகவும் ஆபத்தானது.  
அனல் மின் திட்டம்

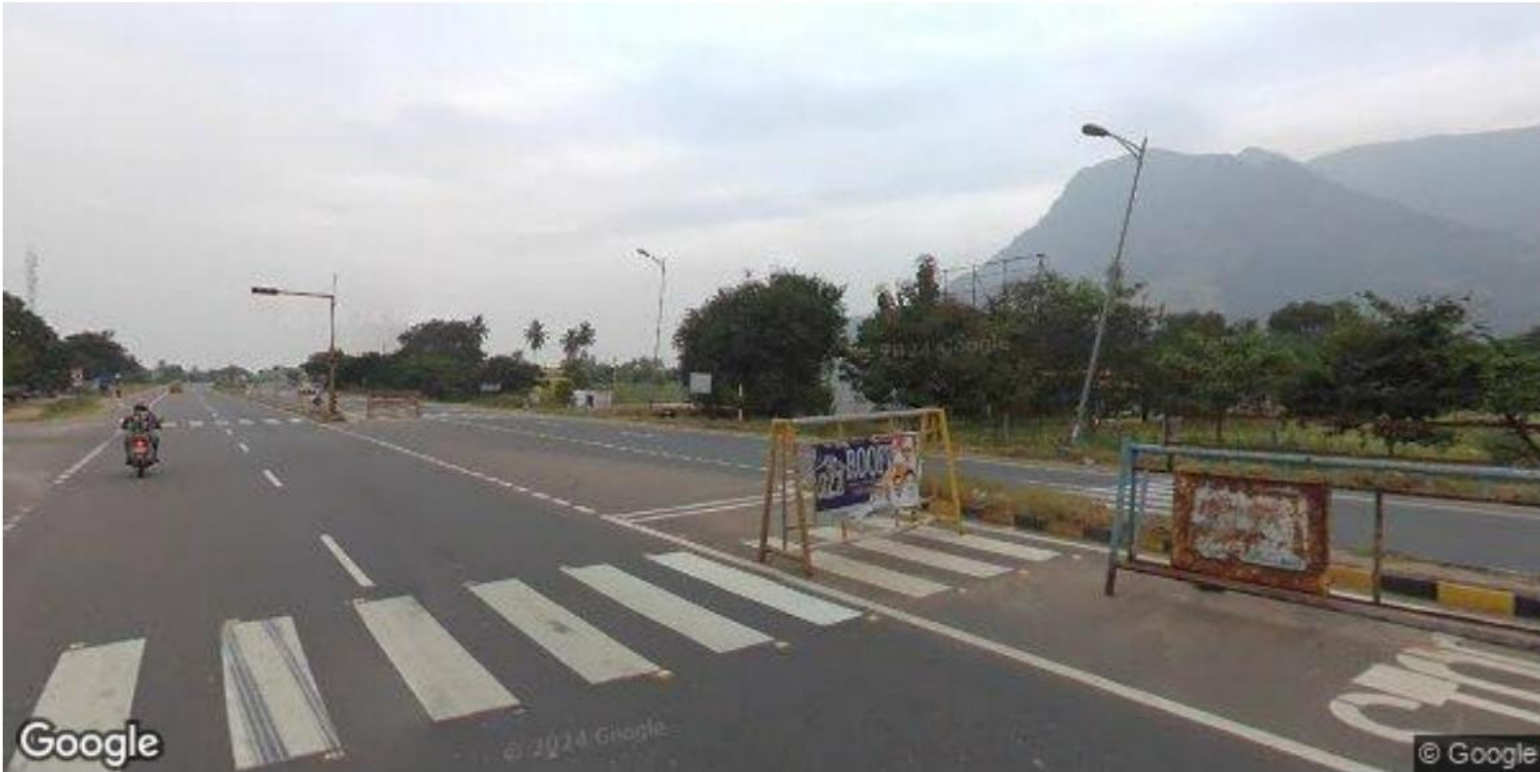
கிமீ/மணி ஆயங்கள்: 10.23153, 77.90757

ஆபத்து வகை:

திருப்பம் ஆபத்து

நிலை: அதிவேக வரம்பு: 15

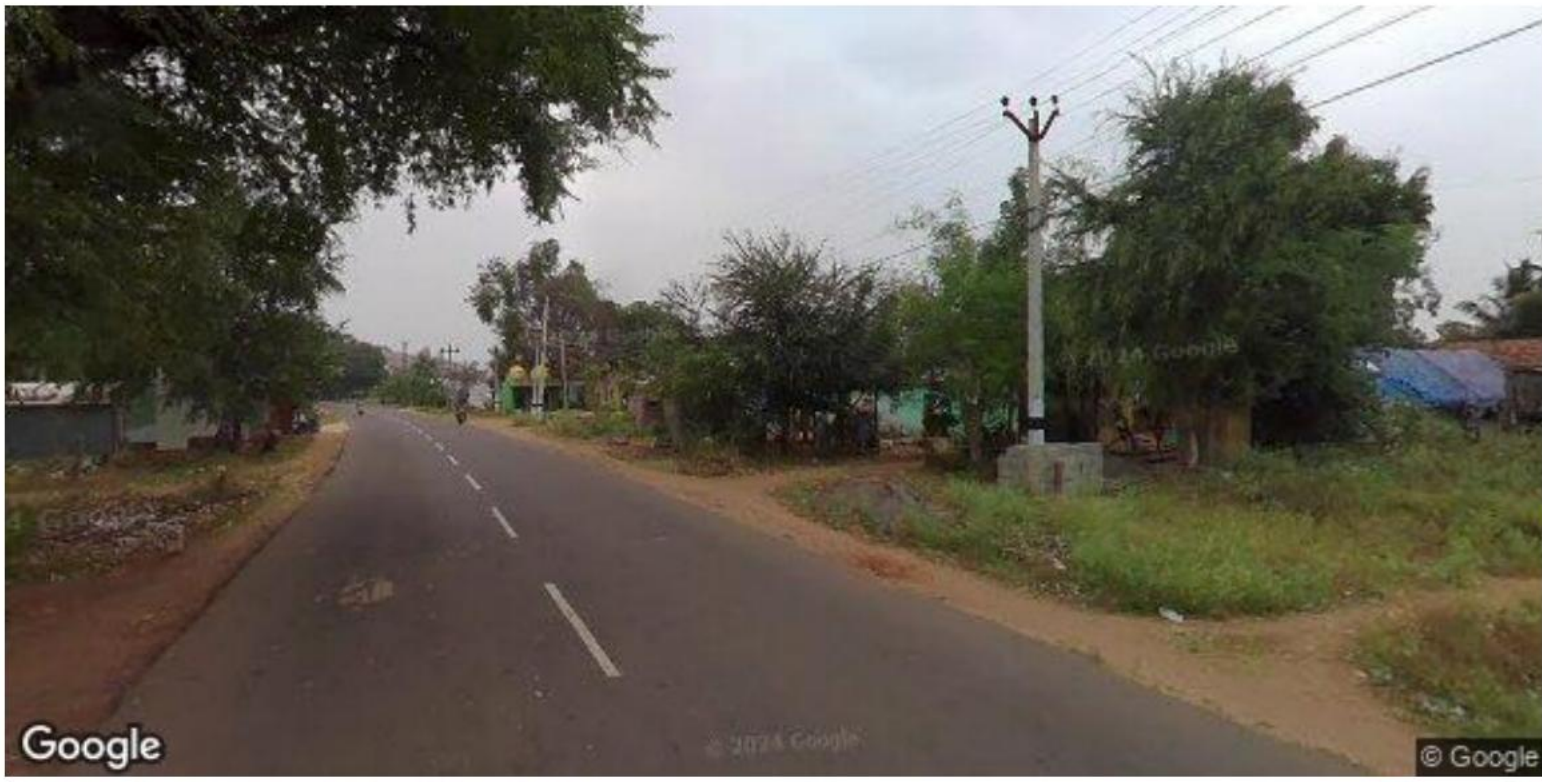
ஆயத்தொலைவுகள்: 10.23437, 77.90299

ஆபத்து வகை: திருப்பம்

ஆபத்து நிலை: நடுத்தரம்

வேக வரம்பு: மணிக்கு 30 கி.மீ.

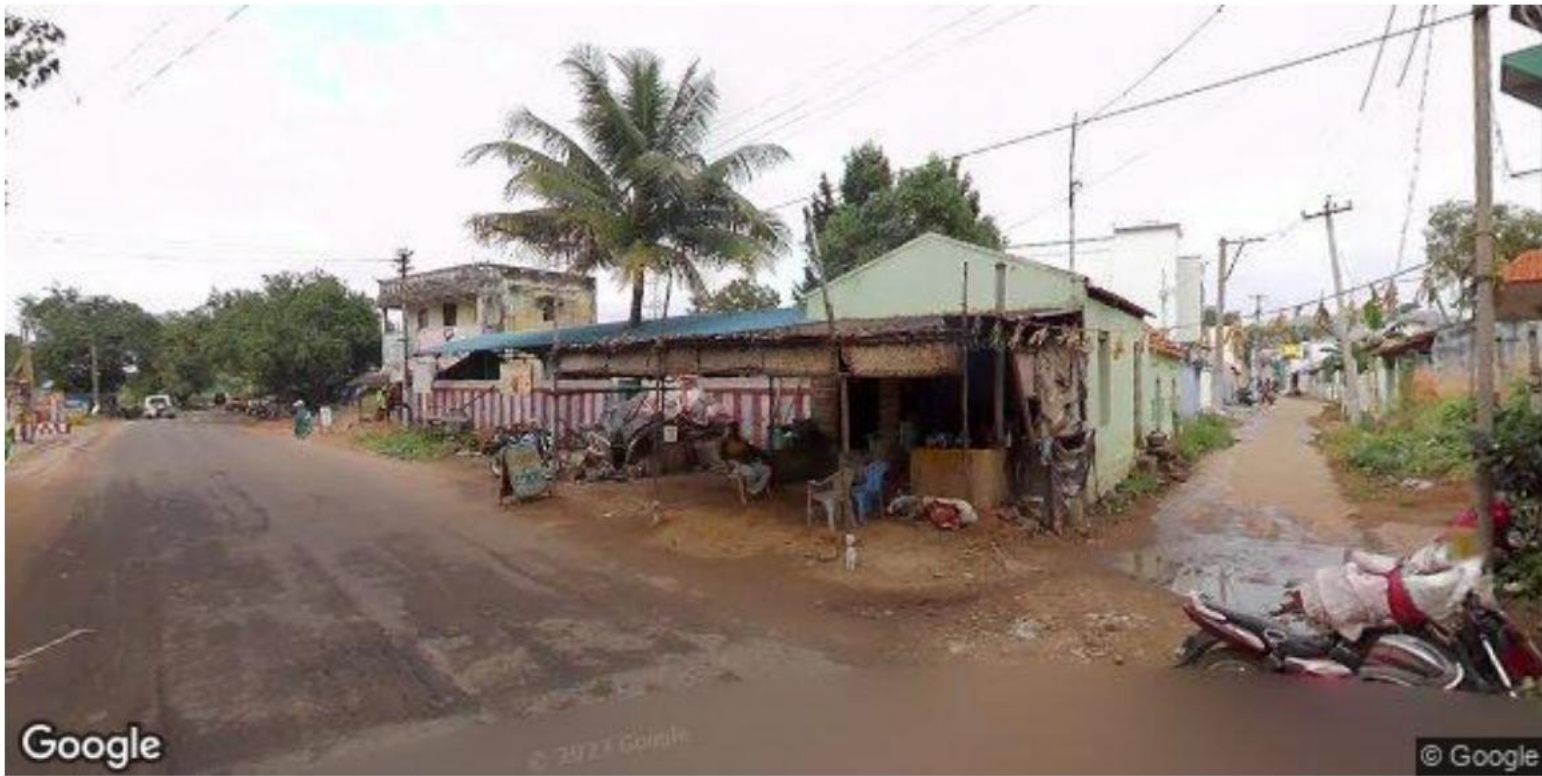
ஆயத்தொலைவுகள்: 10.23343, 77.89251

ஆபத்து வகை: திருப்பம்

ஆபத்து நிலை: நடுத்தரம்

வேக வரம்பு: மணிக்கு 30 கி.மீ.

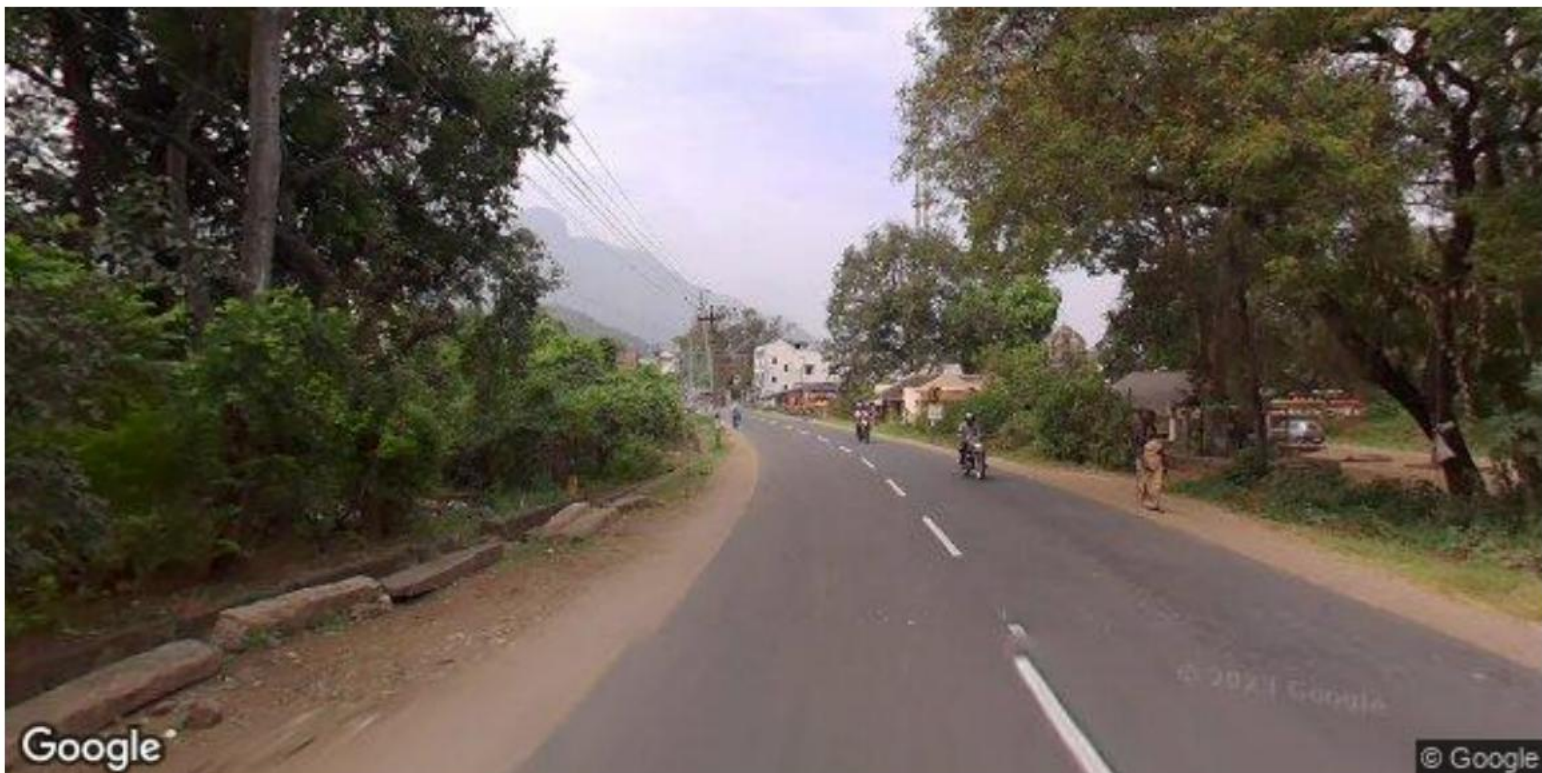
ஆயங்கள்: 10.37731, 77.83271

ஆபத்து வகை: திருப்பம்

ஆபத்து நிலை: நடுத்தரம்

வேக வரம்பு: 30 கிமீ/மணி

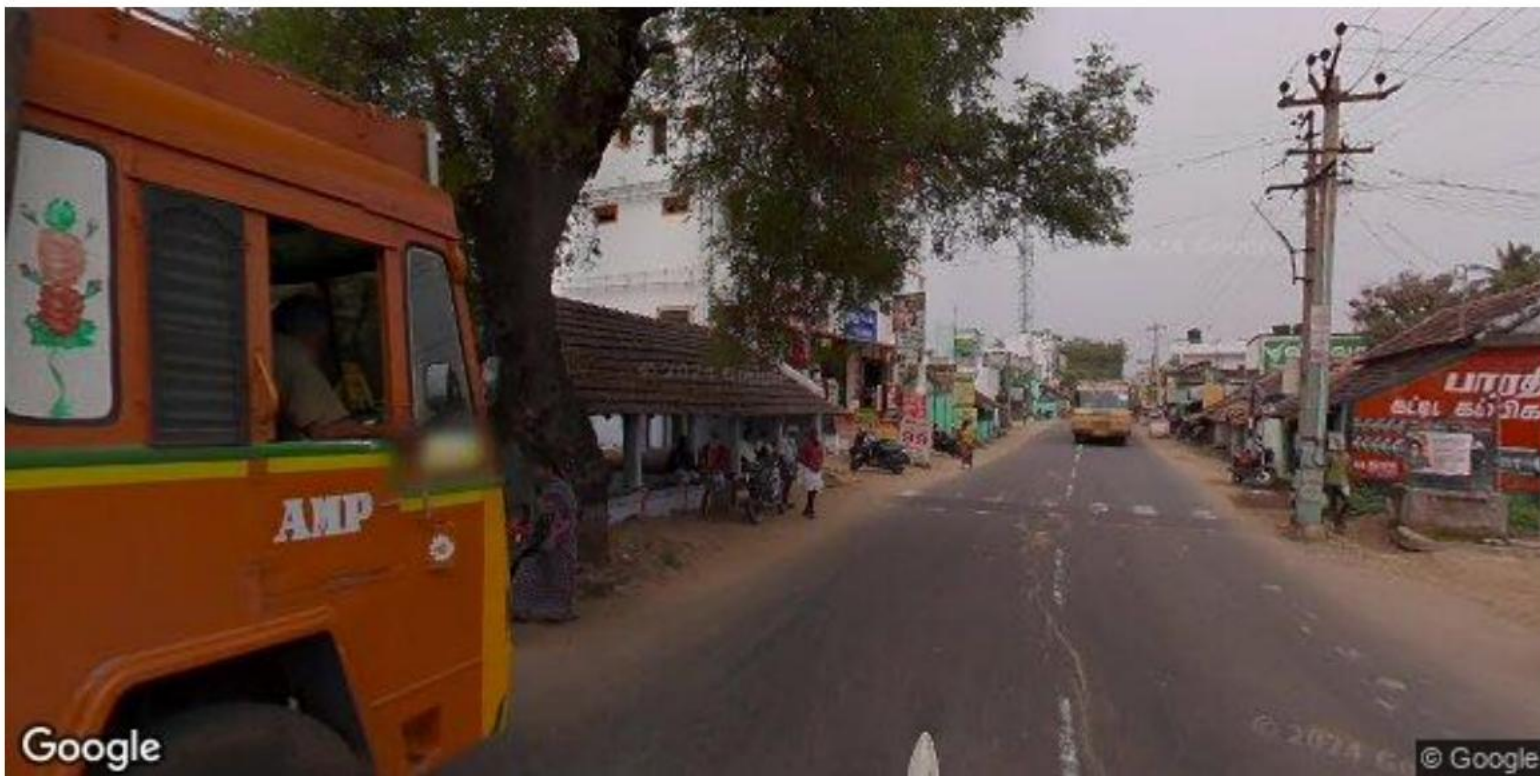
கிமீ/மணி ஆயங்கள்: 10.37789, 77.83063

ஆபத்து வகை:

திருப்பம் ஆபத்து

நிலை: அதிவேக வரம்பு: 15

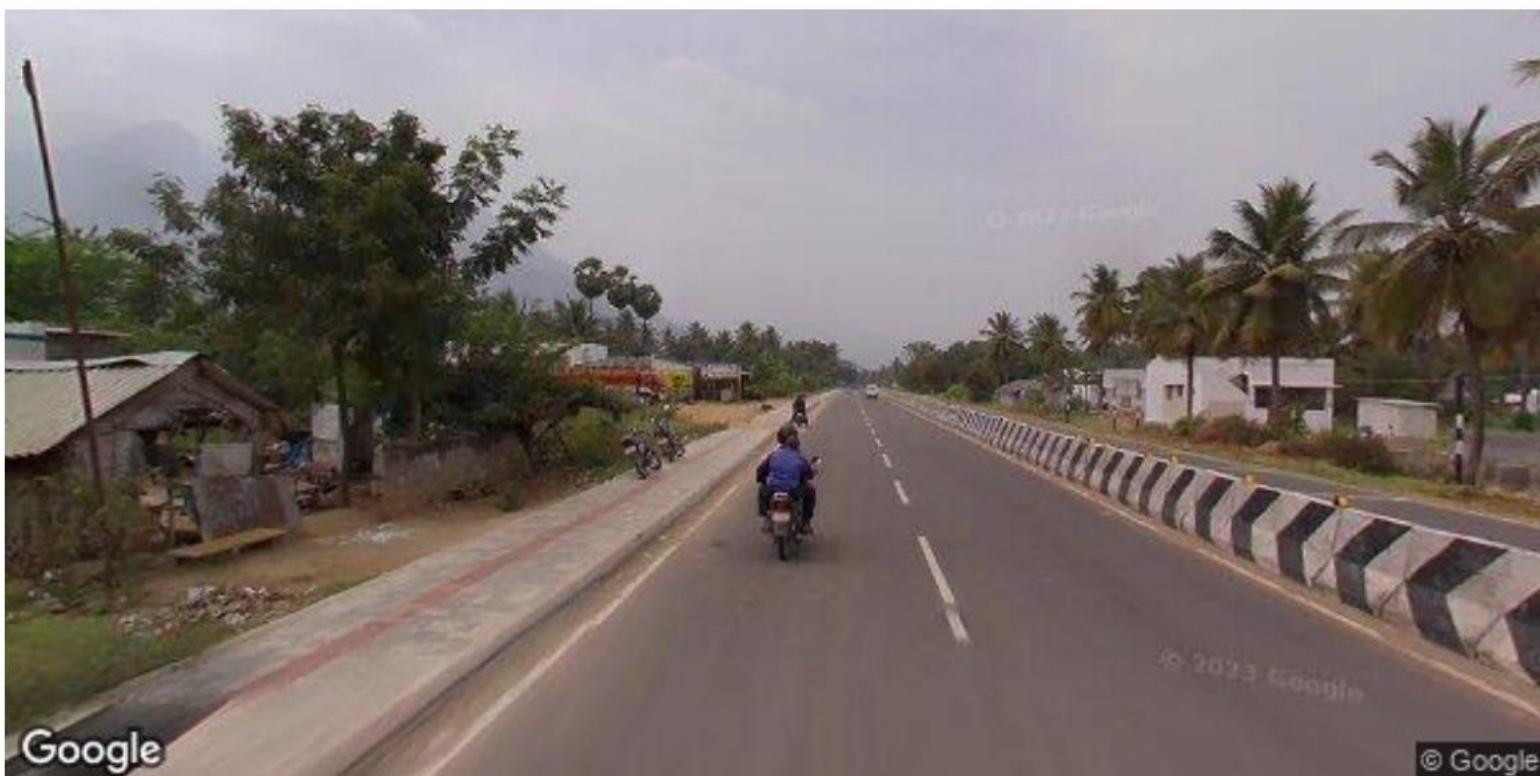
கிமீ/மணி ஆய அச்சுகள்: 10.39459, 77.82441

ஆபத்து வகை:

திருப்பம் ஆபத்து

நிலை: அதிவேக வரம்பு: 15

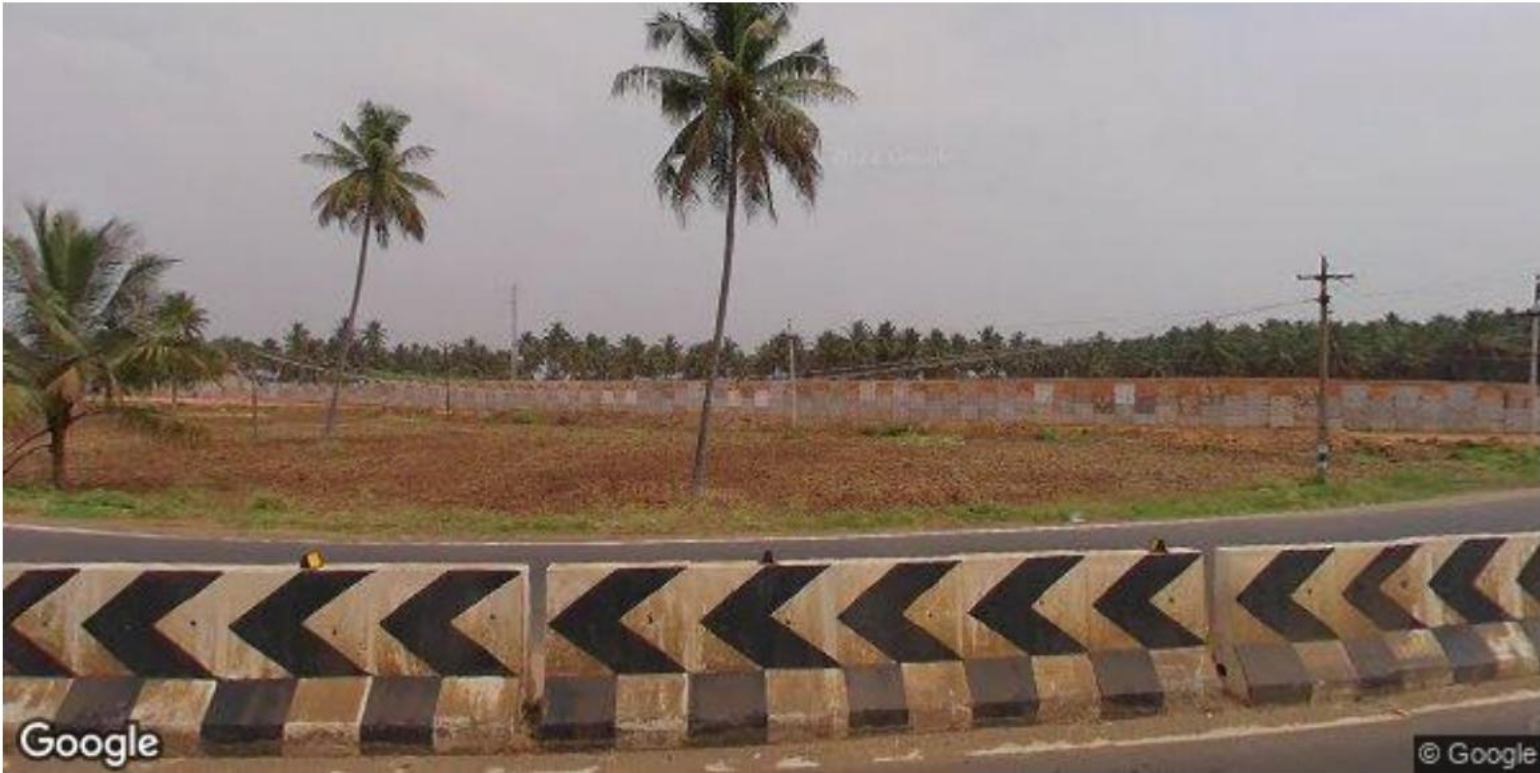
ஆயத்தொலைவுகள்: 10.39724, 77.81675

ஆபத்து வகை: திருப்பம்

ஆபத்து நிலை: உயர்

வேக வரம்பு: மணிக்கு 15 கி.மீ.

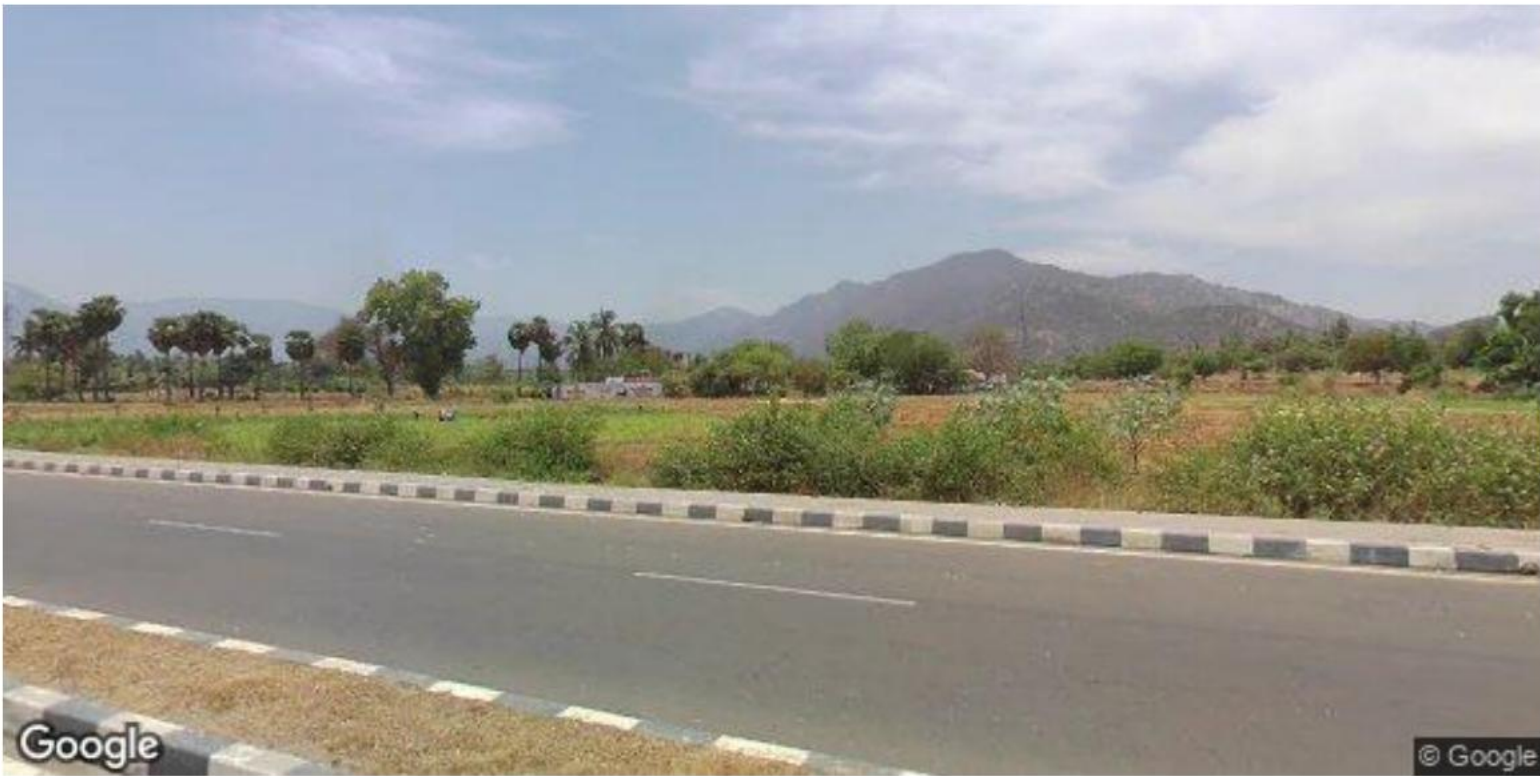
ஆயத்தொலைவுகள்: 10.46085, 77.78933

ஆபத்து வகை: திருப்பம்

ஆபத்து நிலை: உயர்

வேக வரம்பு: மணிக்கு 15 கி.மீ.

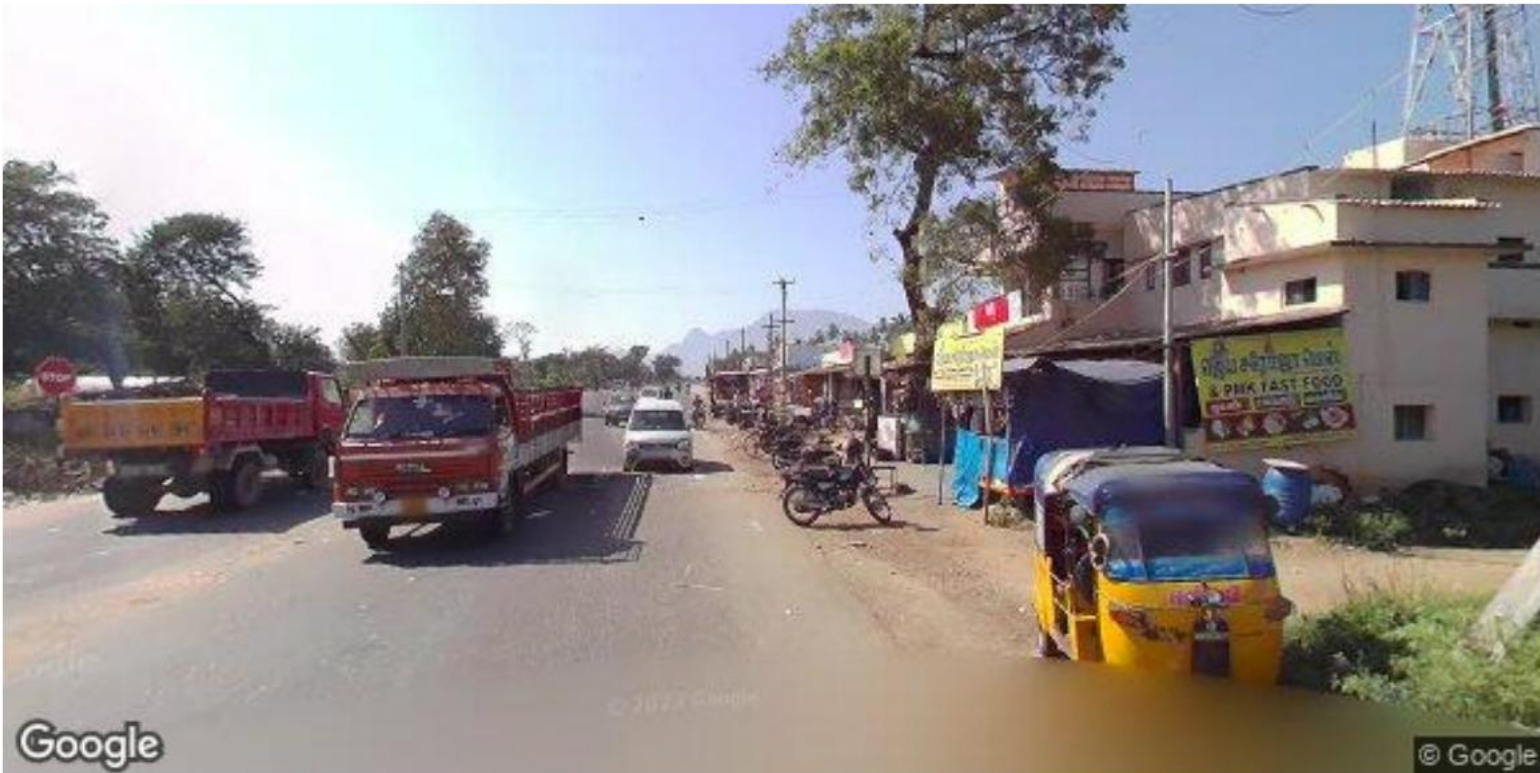
கிமீ/மணி ஆய அச்சுகள்: 10.47356, 77.79197

ஆபத்து வகை:

திருப்பம் ஆபத்து

நிலை: அதிவேக வரம்பு: 15

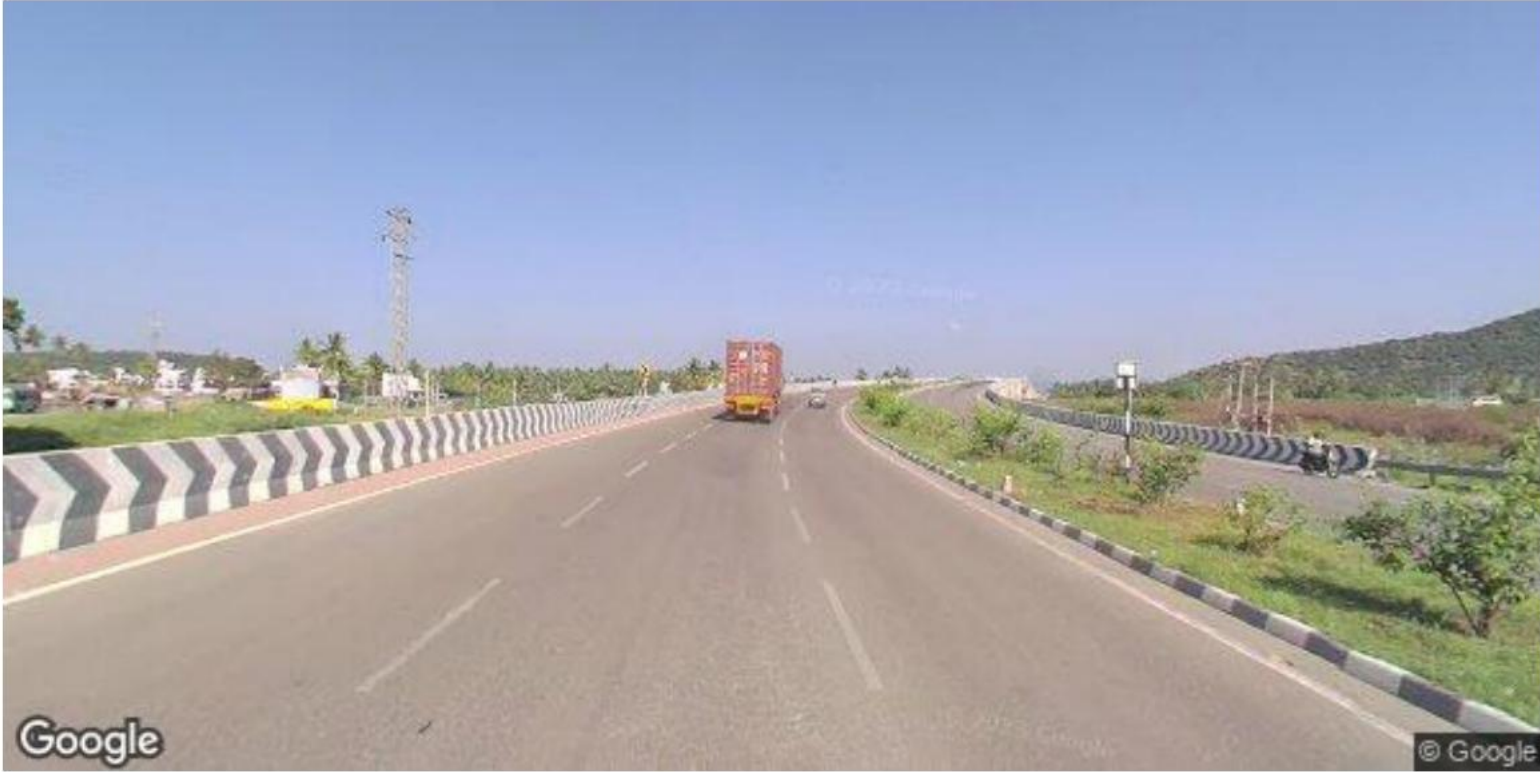
ஆயங்கள்: 10.47996, 77.77631

ஆபத்து வகை: திருப்பம்

ஆபத்து நிலை: நடுத்தரம்

வேக வரம்பு: 30 கிமீ/மணி

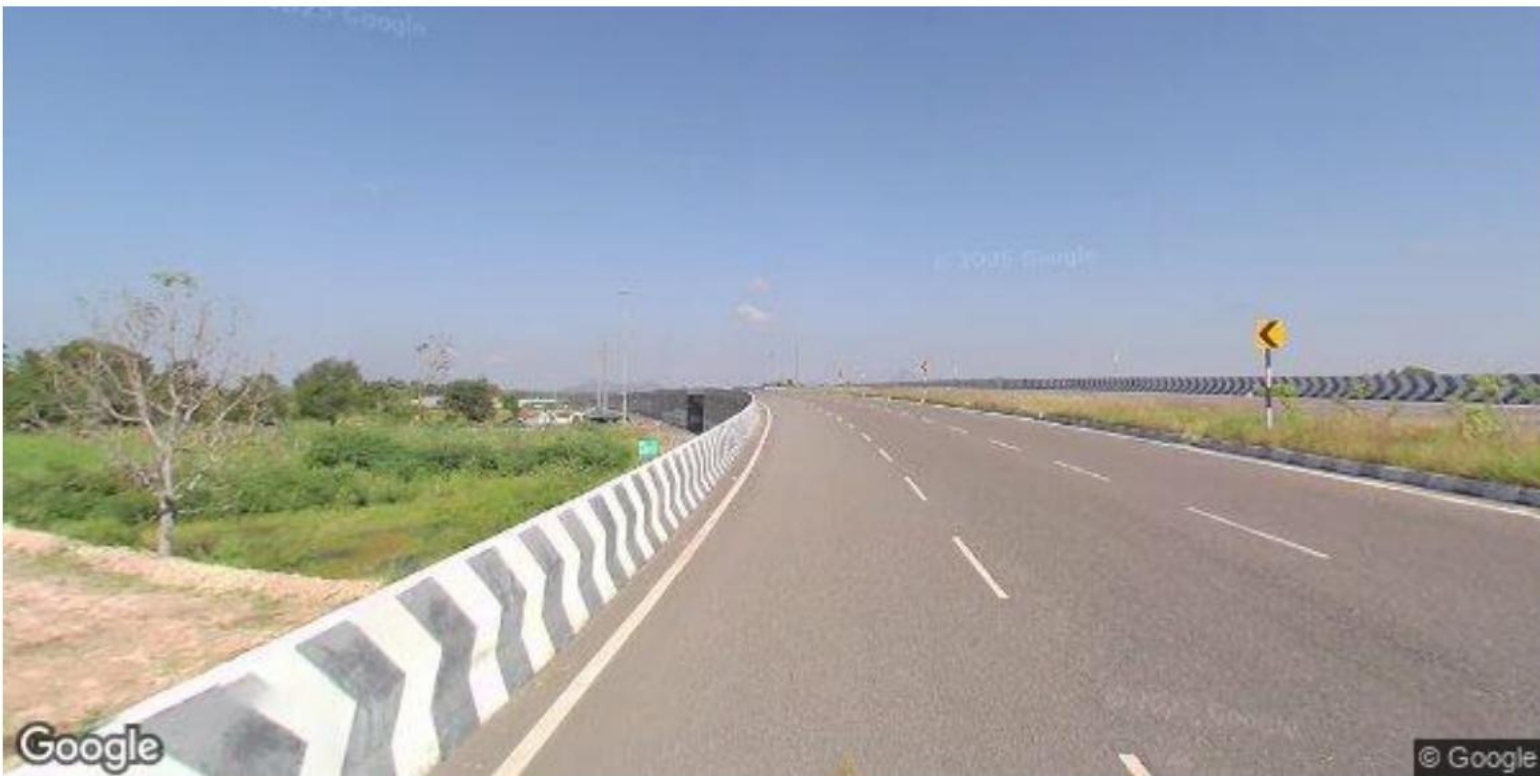
ஆயங்கள்: 10.49439, 77.77253

ஆபத்து வகை: திருப்பம்

ஆபத்து நிலை: நடுத்தரம்

வேக வரம்பு: 30 கிமீ/மணி

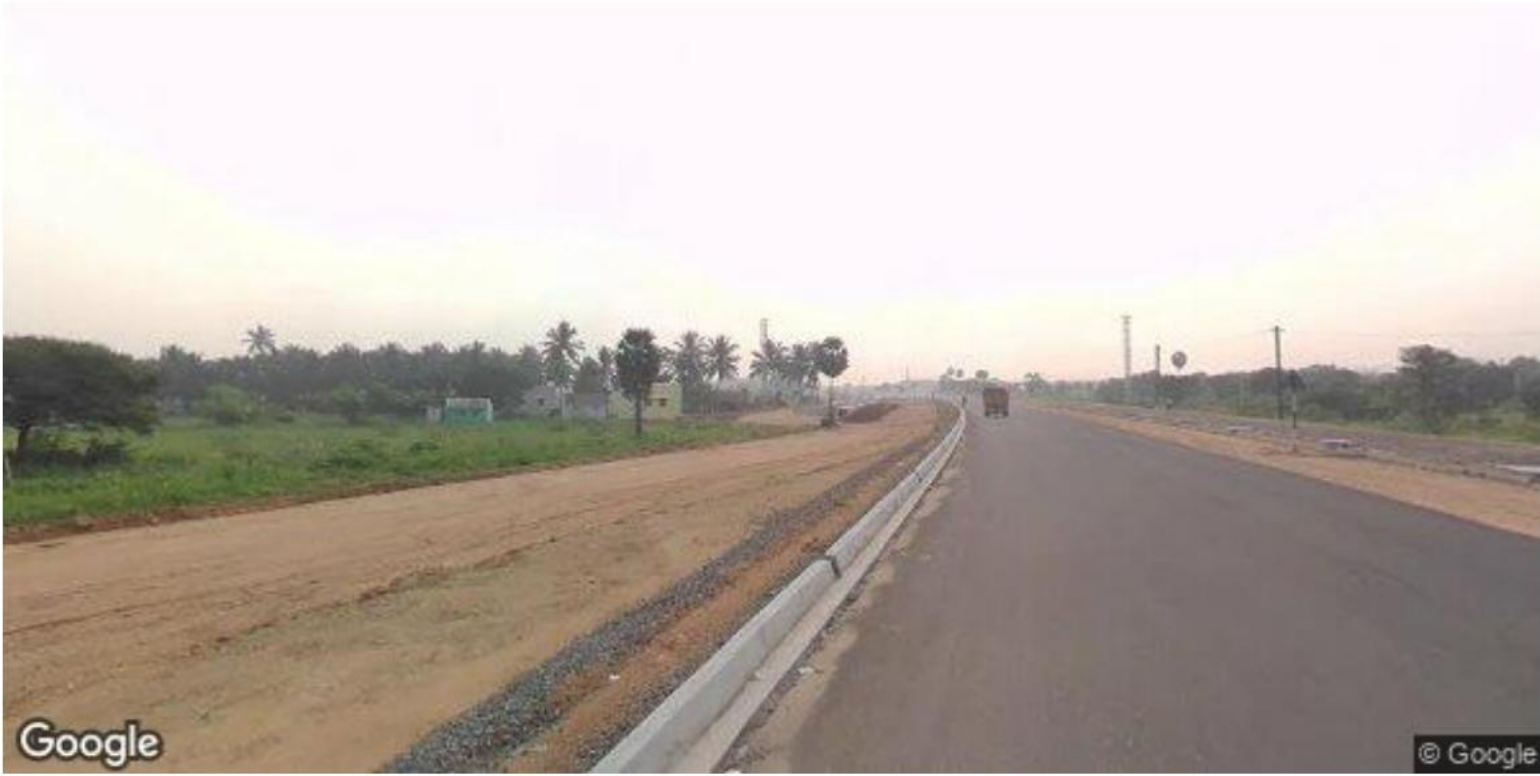
ஆயத்தொலைவுகள்: 10.52619, 77.42302

ஆபத்து வகை: திருப்பம்

ஆபத்து நிலை: நடுத்தரம்

வேக வரம்பு: மணிக்கு 30 கி.மீ.

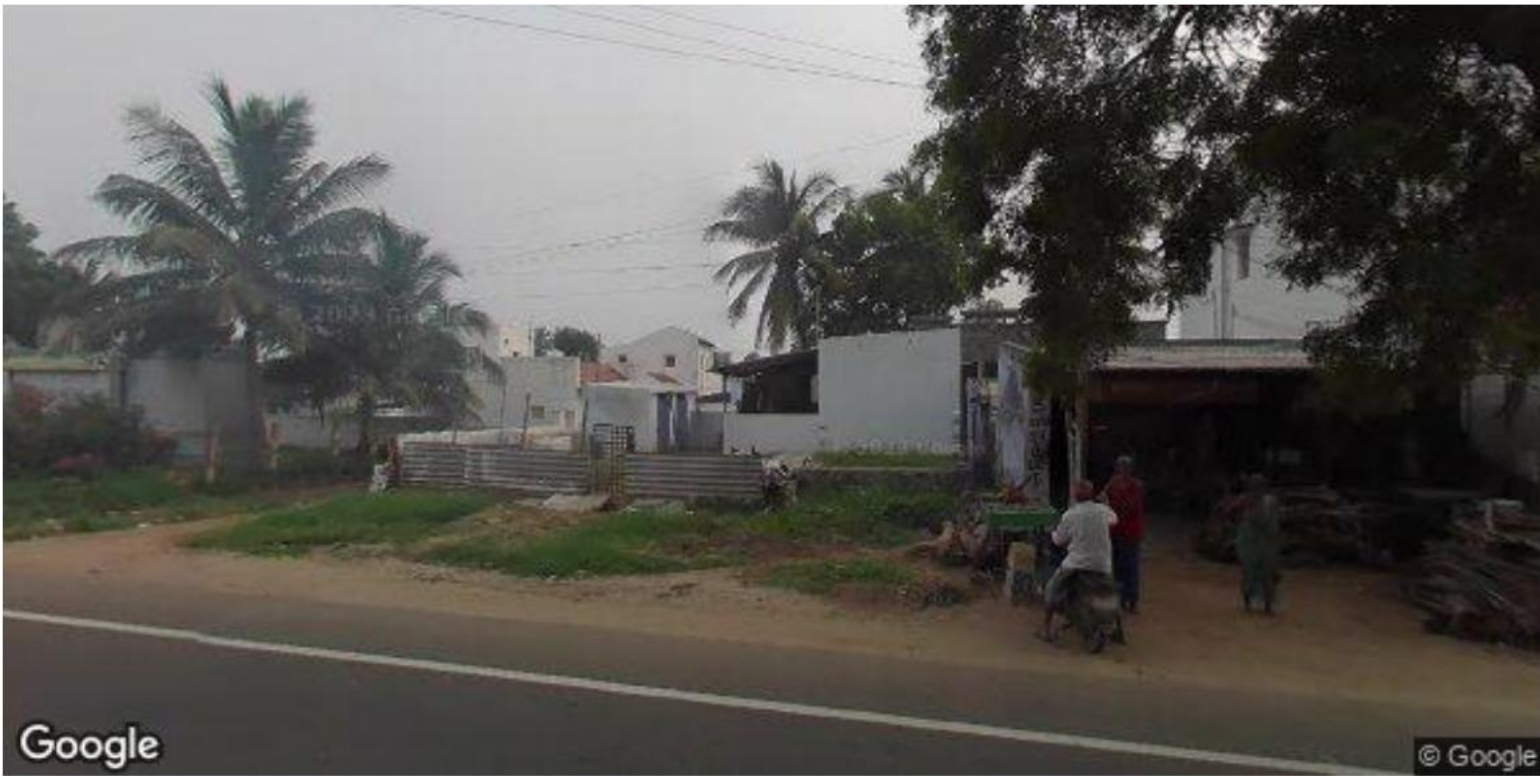
ஆயத்தொலைவுகள்: 10.56706, 77.34109

ஆபத்து வகை: திருப்பம்

ஆபத்து நிலை: உயர்

வேக வரம்பு: மணிக்கு 15 கி.மீ.
