பயண ஆபத்து மேலாண்மை (JRM)  
படிப்பு

தூத்துக்குடி முனையம் - DCW LTD

பாதை பாதுகாப்பு பகுப்பாய்வு அறிக்கை

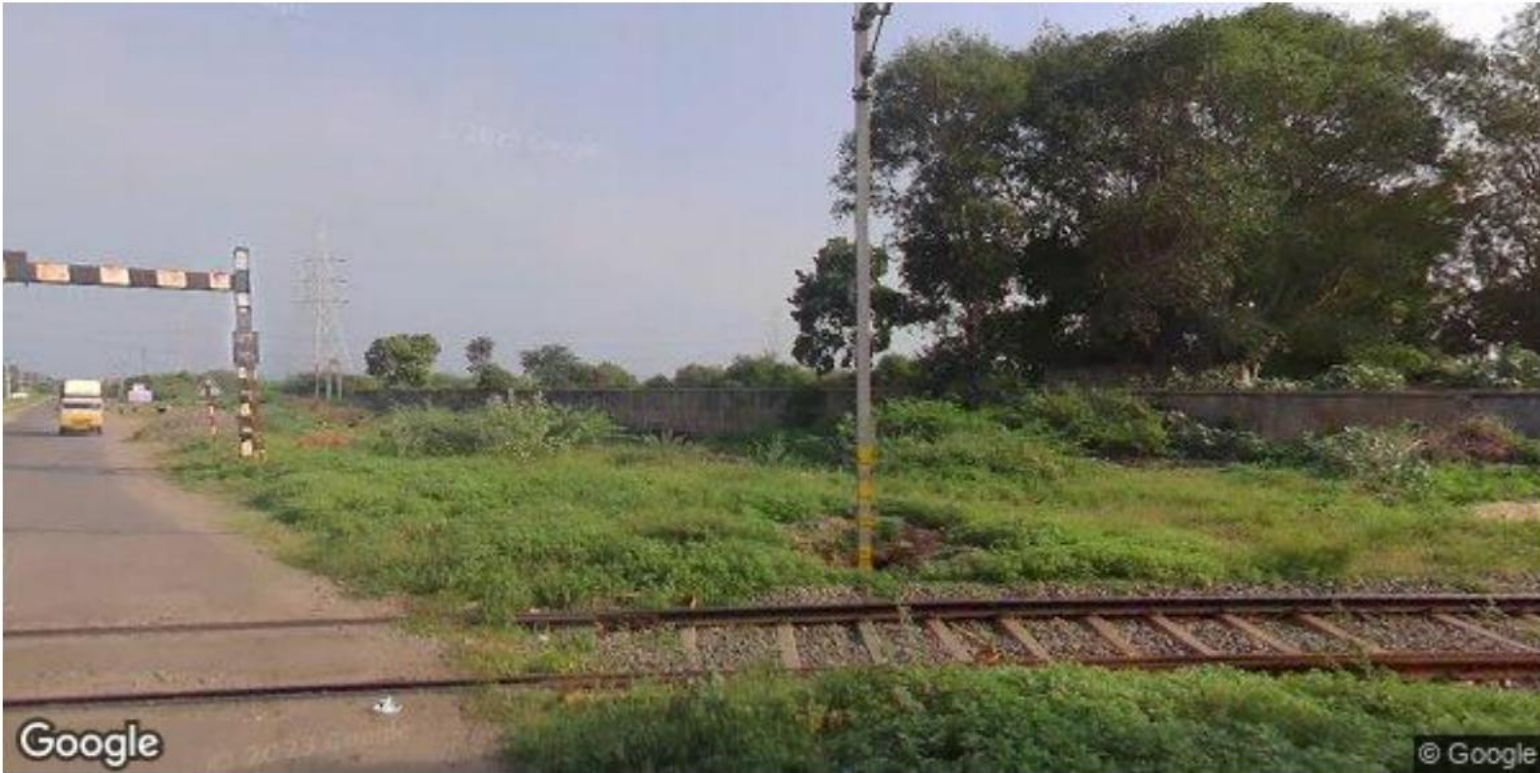
ஆயத்தொலைவுகள்: 8.74140, 78.15124

ஆபத்து வகை: திருப்பம்

ஆபத்து நிலை: உயர்

வேக வரம்பு: மணிக்கு 15 கி.மீ.

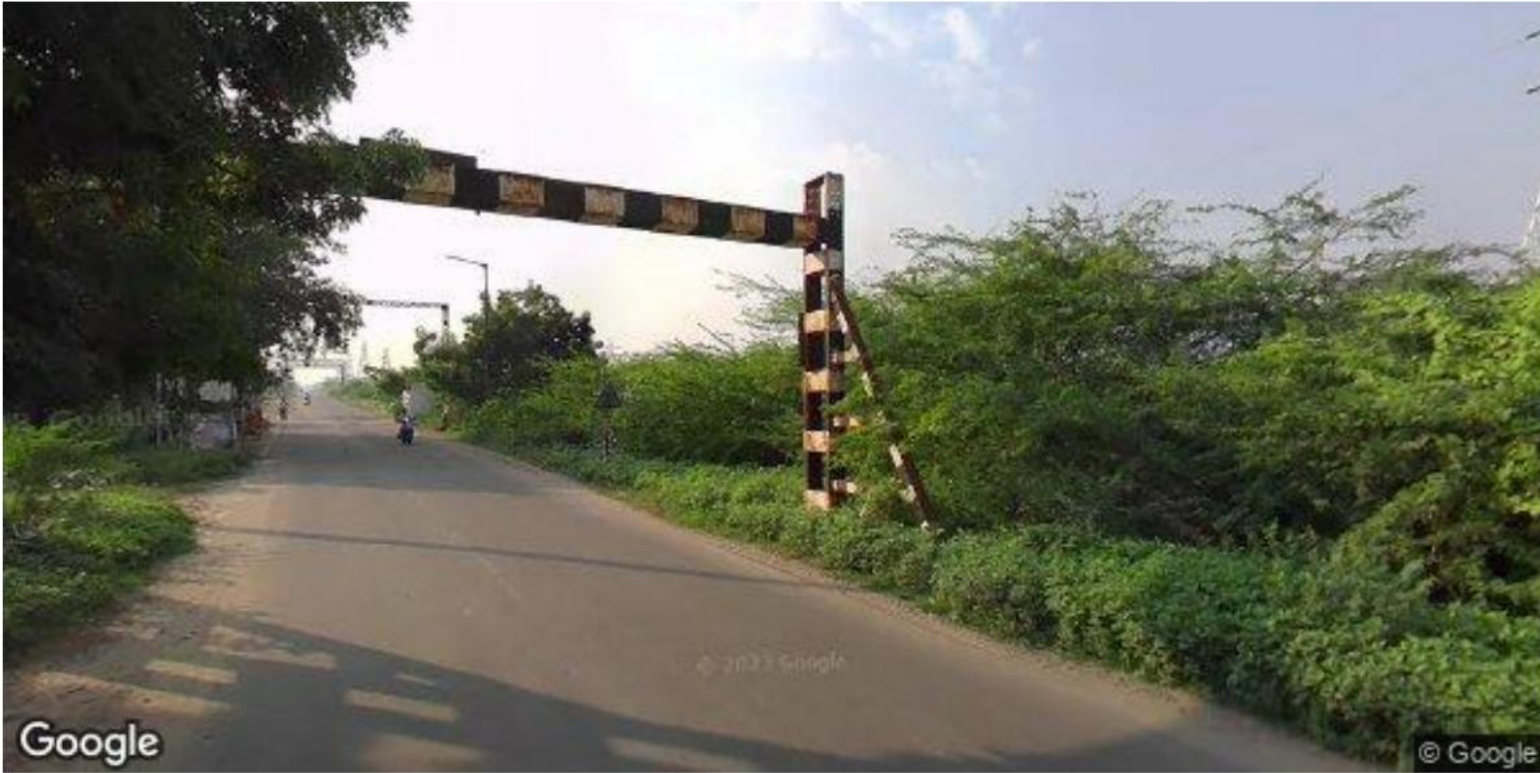
ஆயத்தொலைவுகள்: 8.74145, 78.15119

ஆபத்து வகை: திருப்பம்

ஆபத்து நிலை: நடுத்தரம்

வேக வரம்பு: மணிக்கு 30 கி.மீ.

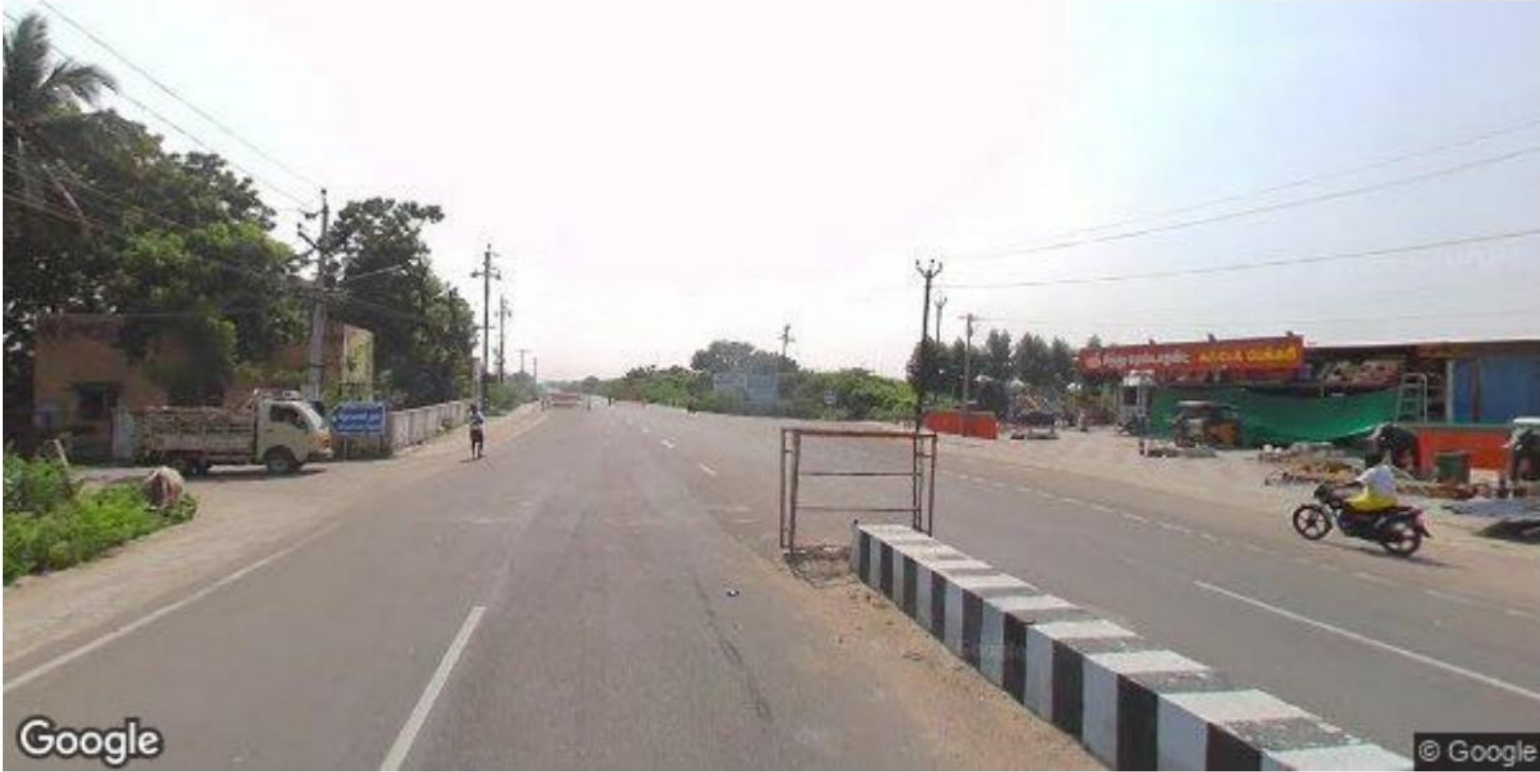
ஆயங்கள்: 8.72295, 78.11413

ஆபத்து வகை: திருப்பம்

ஆபத்து நிலை: நடுத்தரம்

வேக வரம்பு: 30 கிமீ/மணி

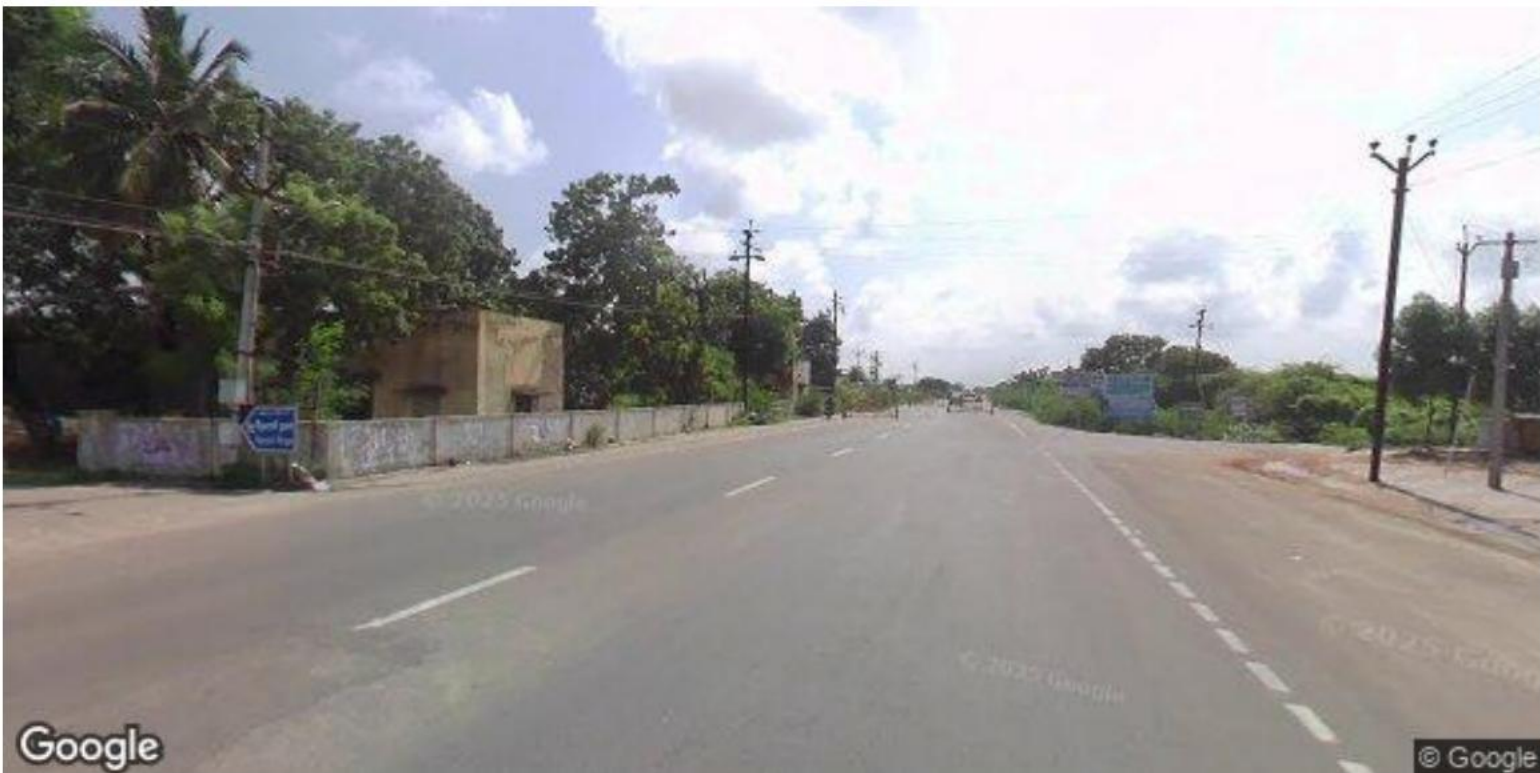
ஆயங்கள்: 8.72289, 78.11405

ஆபத்து வகை: திருப்பம்

ஆபத்து நிலை: நடுத்தரம்

வேக வரம்பு: 30 கிமீ/மணி

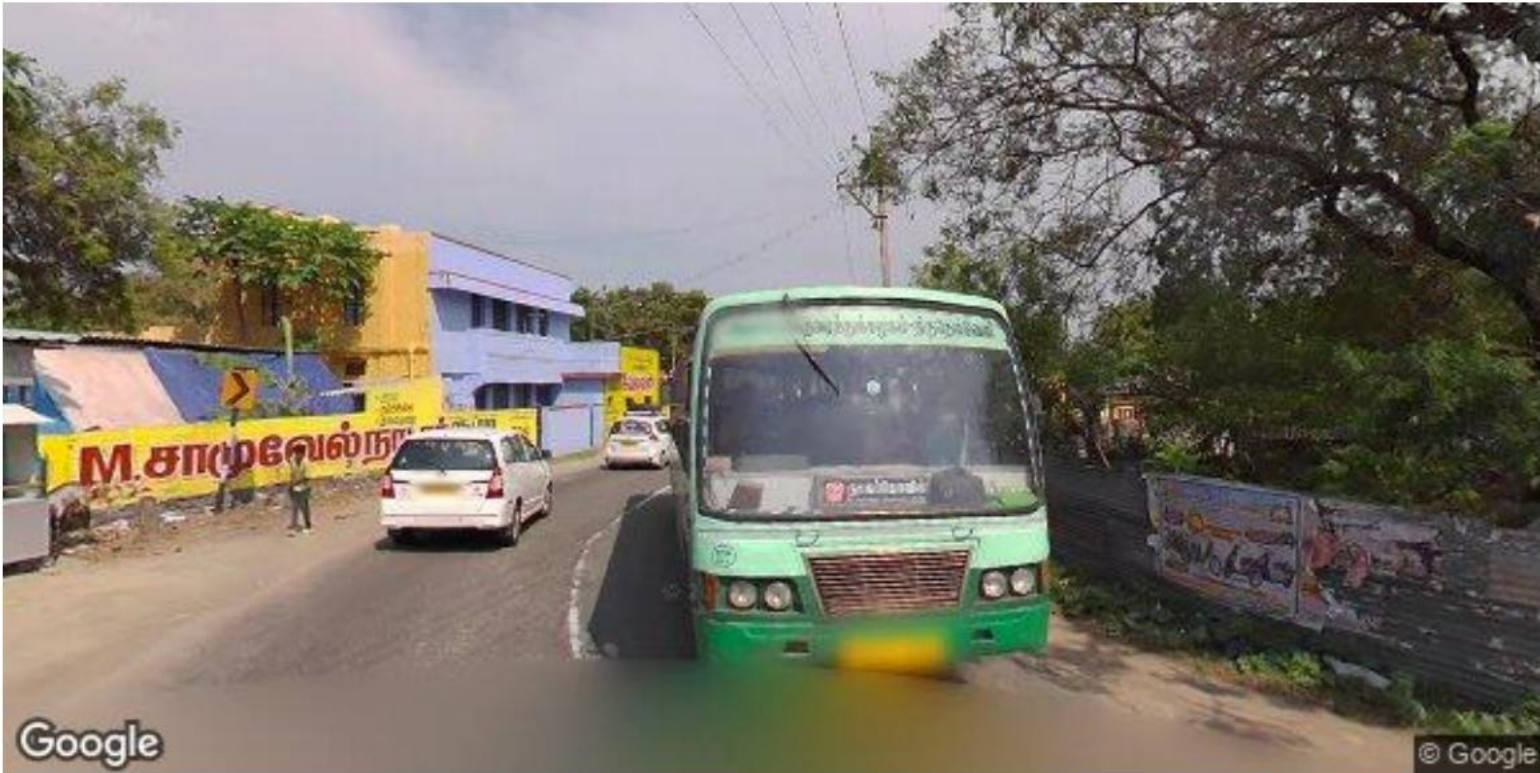
ஆயத்தொலைவுகள்: 8.67127, 78.09318

ஆபத்து வகை: திருப்பம்

ஆபத்து நிலை: உயர்

வேக வரம்பு: மணிக்கு 15 கி.மீ.

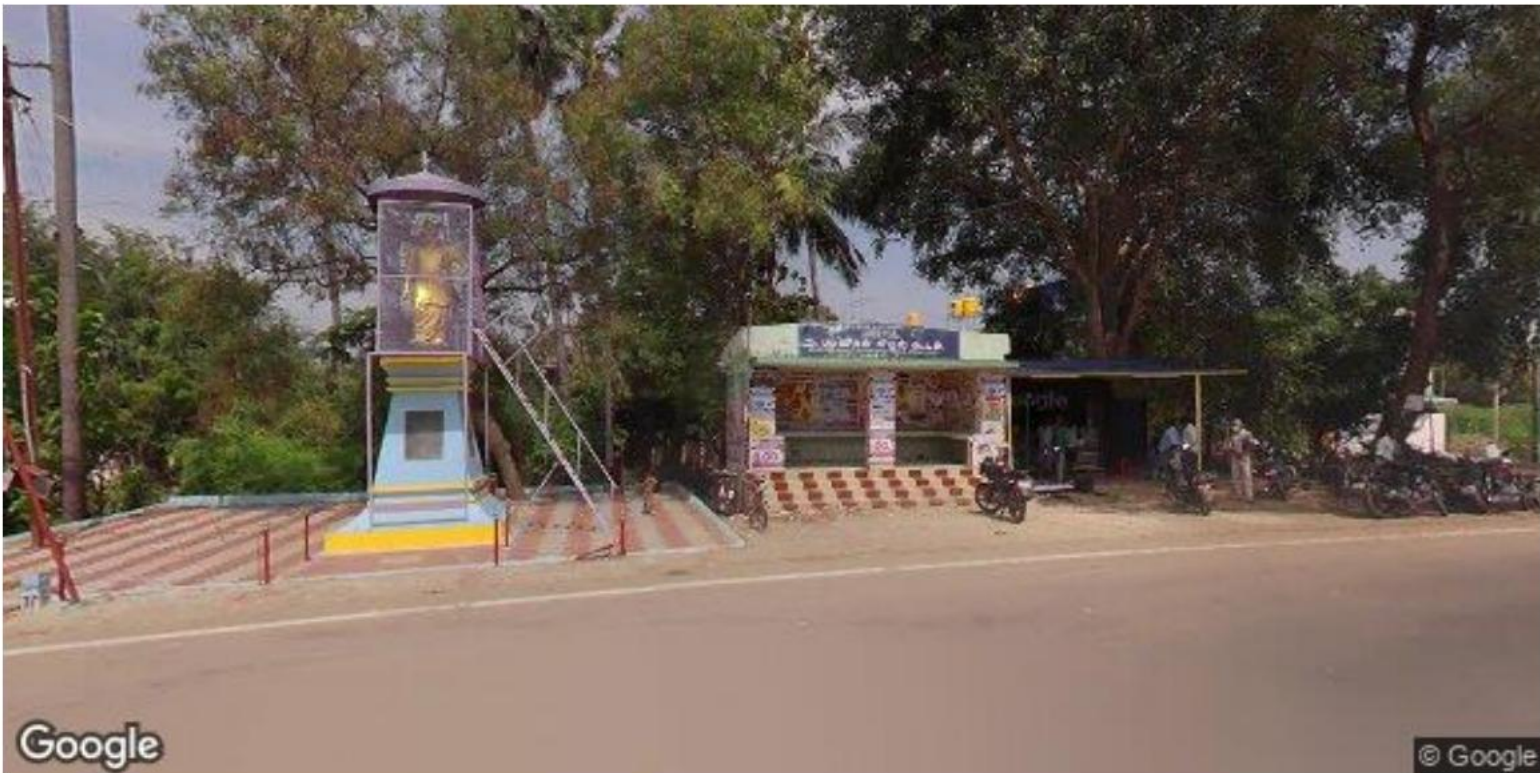
ஆயத்தொலைவுகள்: 8.63096, 78.06830

ஆபத்து வகை: திருப்பம்

ஆபத்து நிலை: உயர்

வேக வரம்பு: மணிக்கு 15 கி.மீ.

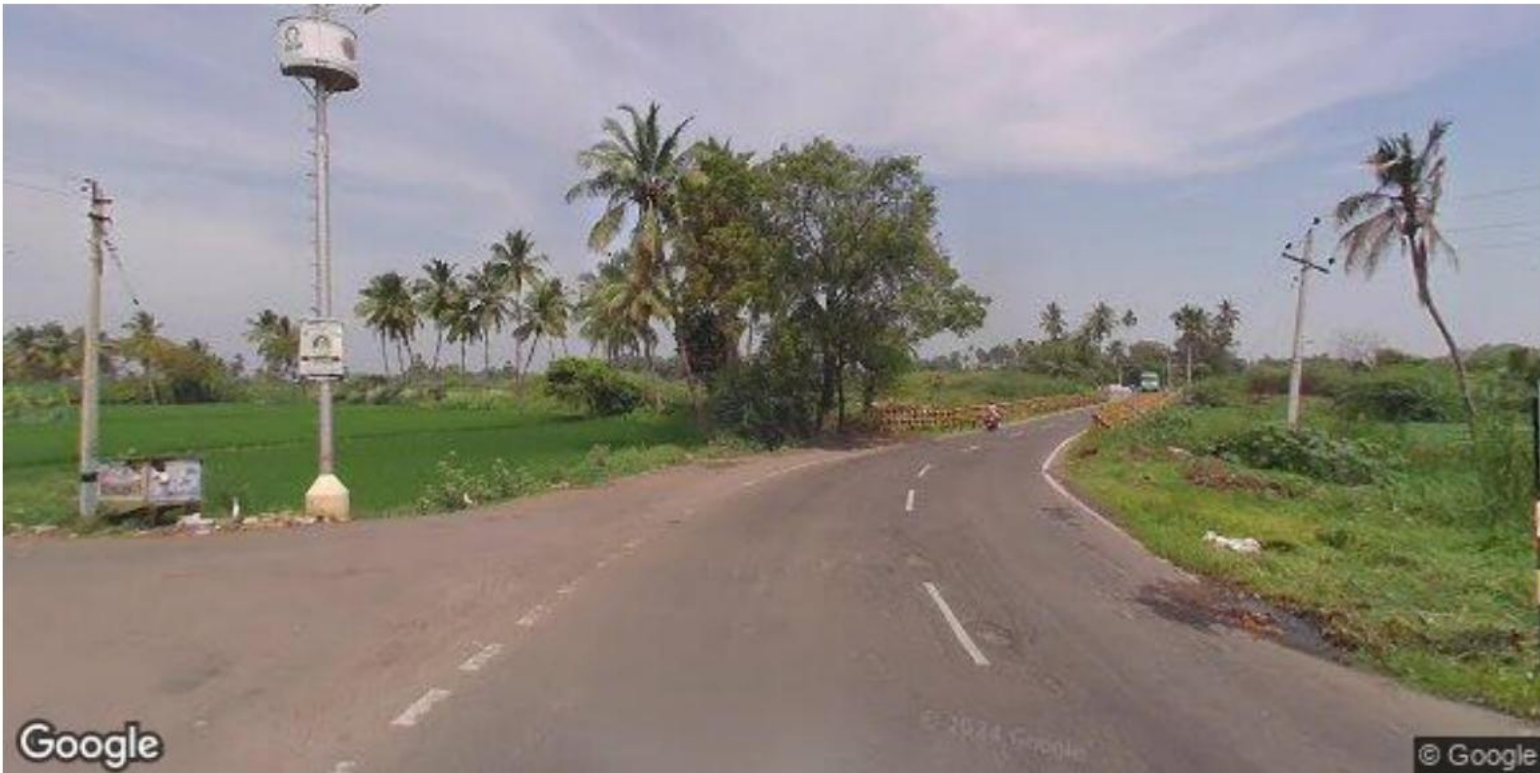
ஆயங்கள்: 8.59875, 78.07226

ஆபத்து வகை: திருப்பம்

ஆபத்து நிலை: நடுத்தரம்

வேக வரம்பு: 30 கிமீ/மணி

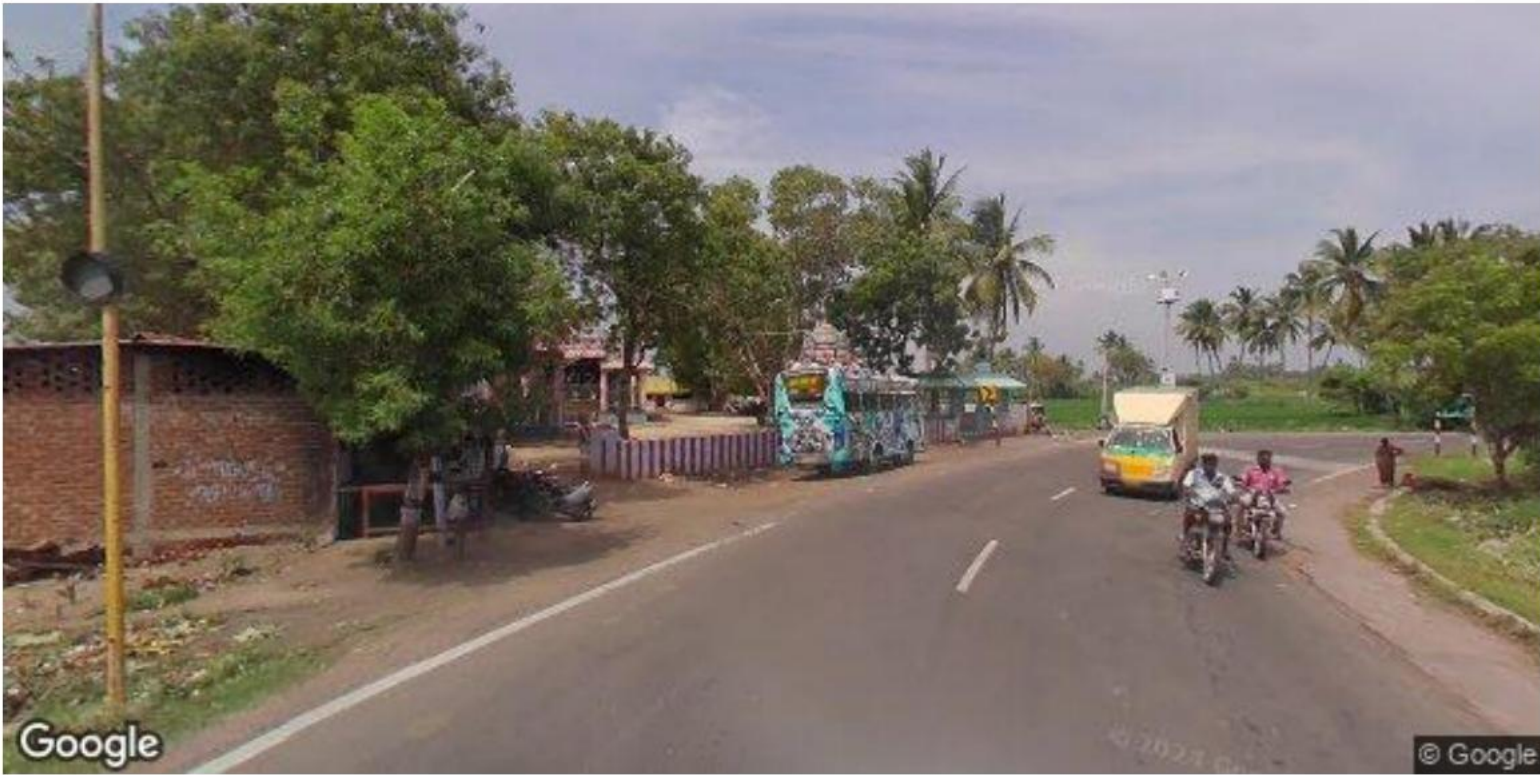
ஆயங்கள்: 8.59845, 78.07243

ஆபத்து வகை: திருப்பம்

ஆபத்து நிலை: நடுத்தரம்

வேக வரம்பு: 30 கிமீ/மணி

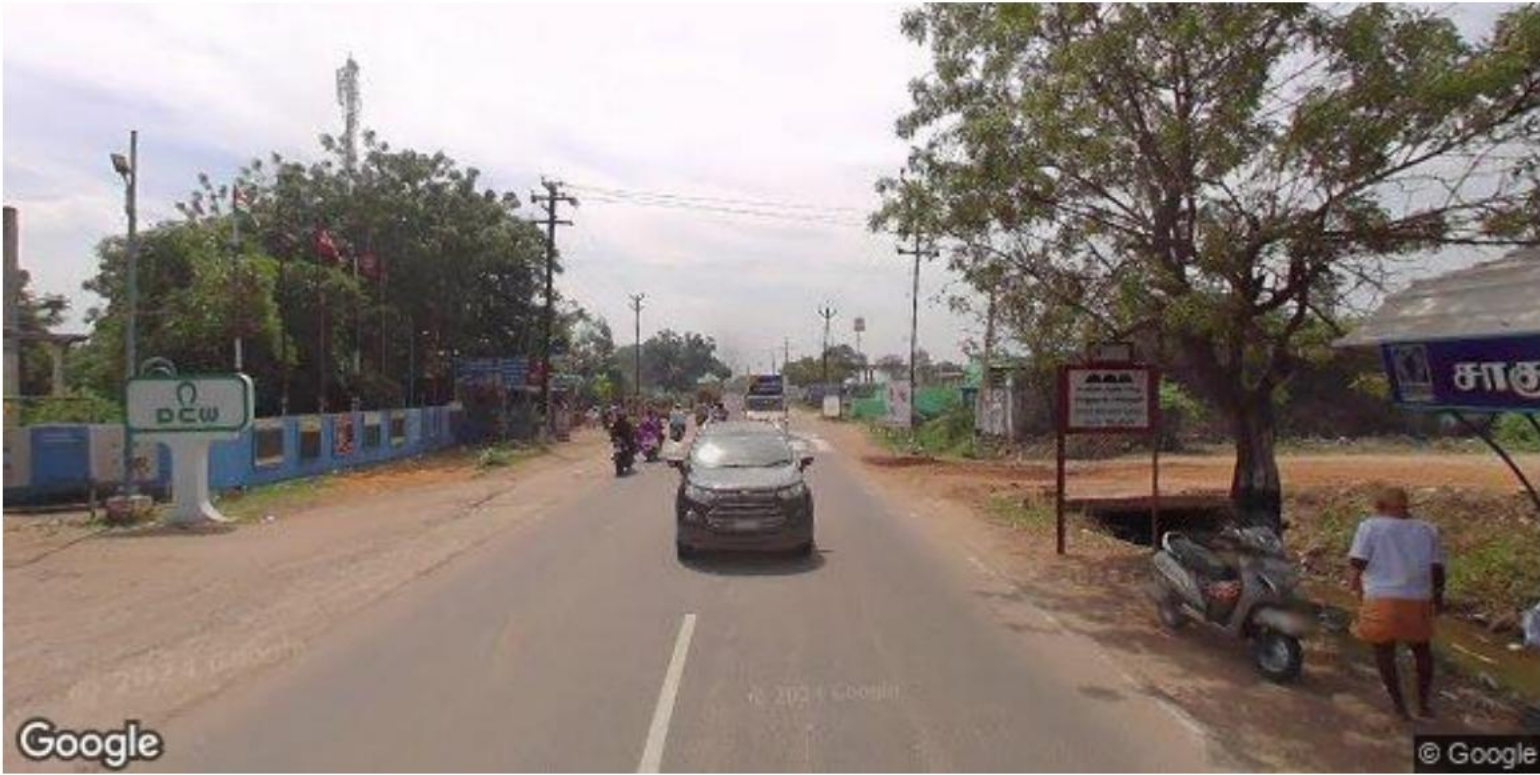
ஆபத்து வகை: குருட்டுப்

புள்ளி ஆபத்து நிலை:

குருட்டுப் புள்ளி வேக வரம்பு:

10 கிமீ/மணி ஆயத்தொலைவுகள்: 8.59097, 78.08298

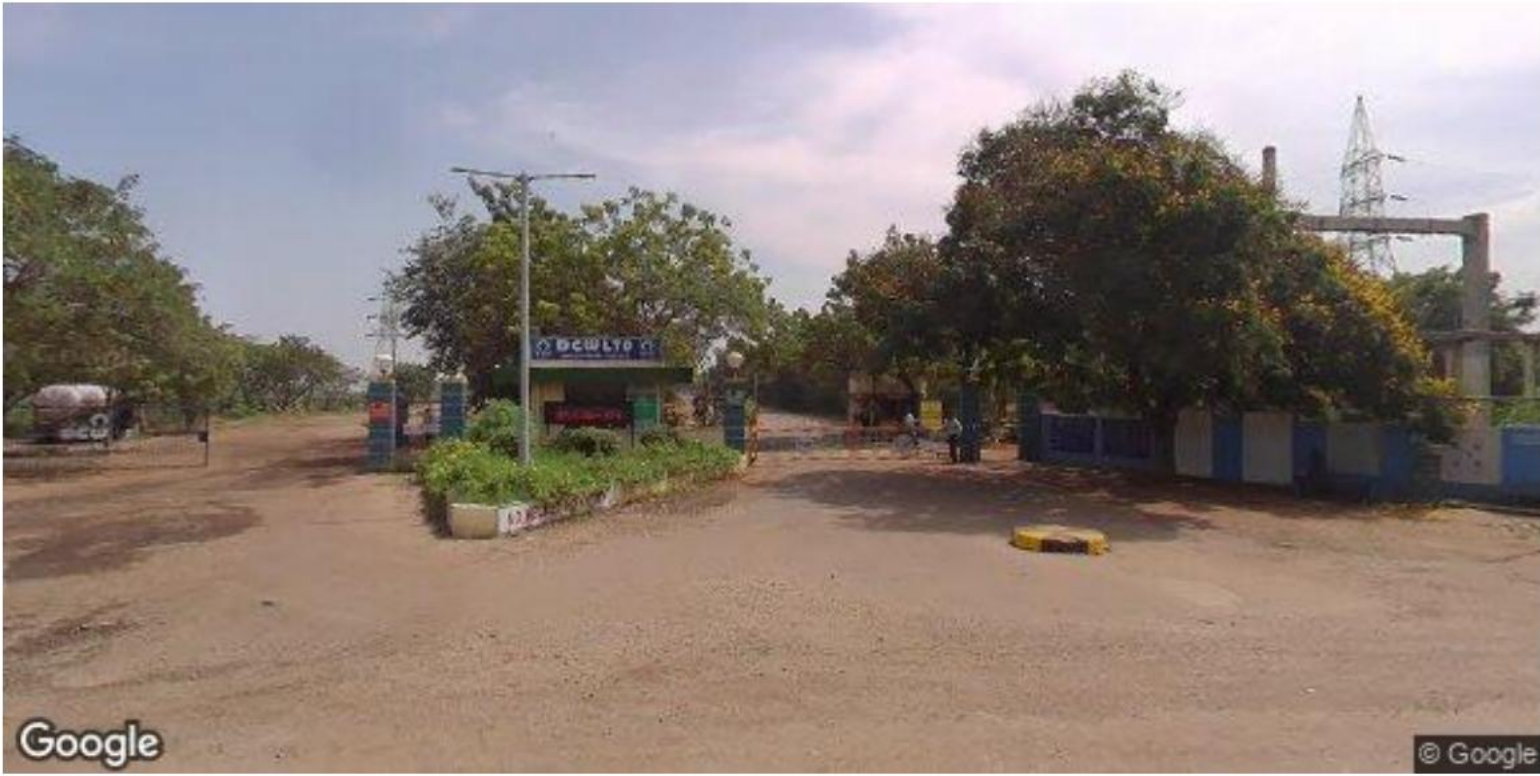
ஆயத்தொலைவுகள்: 8.59100, 78.08310

ஆபத்து வகை: திருப்பம்

ஆபத்து நிலை: உயர்

வேக வரம்பு: மணிக்கு 15 கி.மீ.

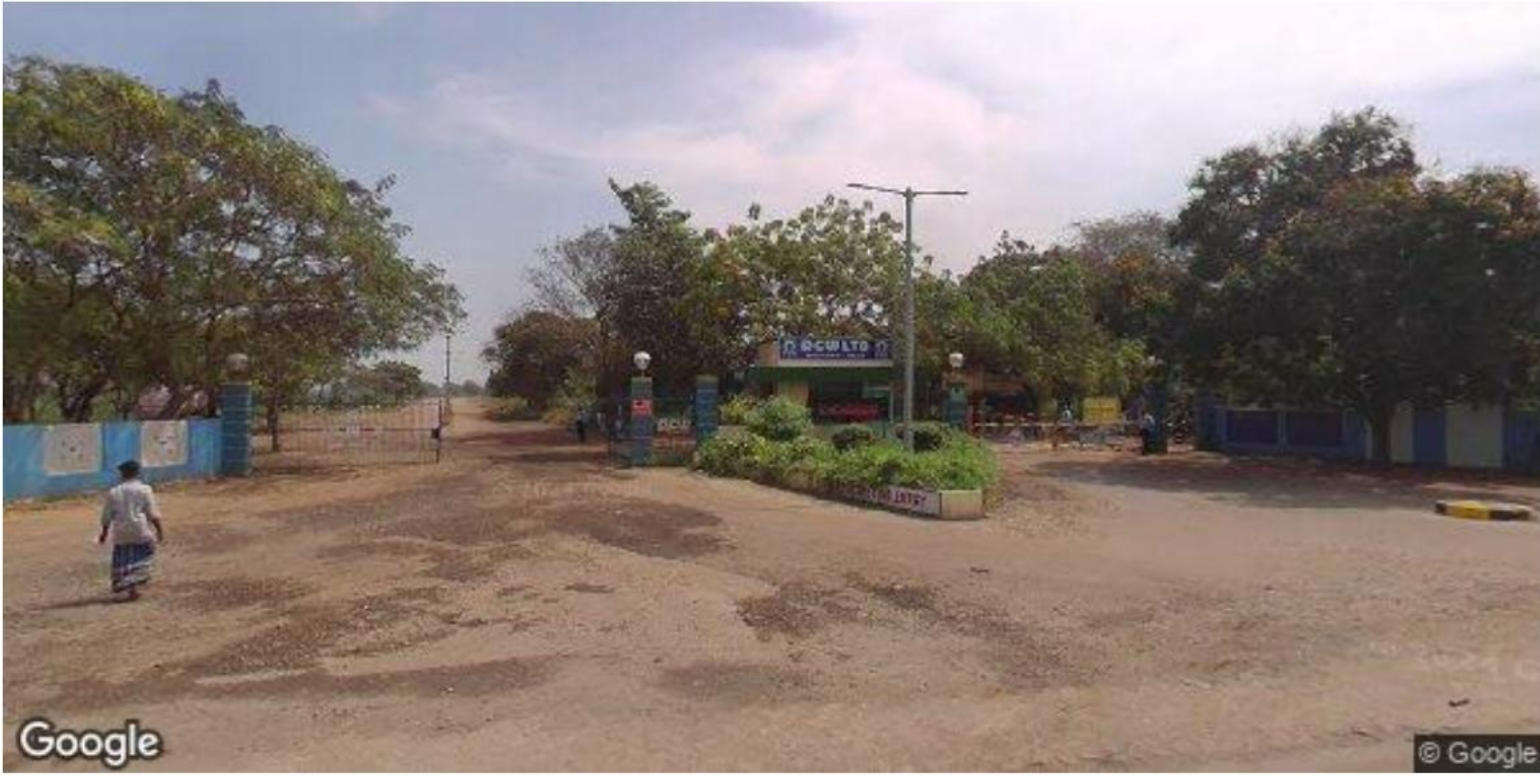
ஆயத்தொலைவுகள்: 8.59108, 78.08312

ஆபத்து வகை: திருப்பம்

ஆபத்து நிலை: நடுத்தரம்

வேக வரம்பு: மணிக்கு 30 கி.மீ.
