# IndianOil

பயண இடர் மேலாண்மை (JRM) படிப்பு

தூத்துக்குடி முனையம் - திருநெல்வேலி மாவட்ட கூட்டுறவு சங்கம்  
பால்

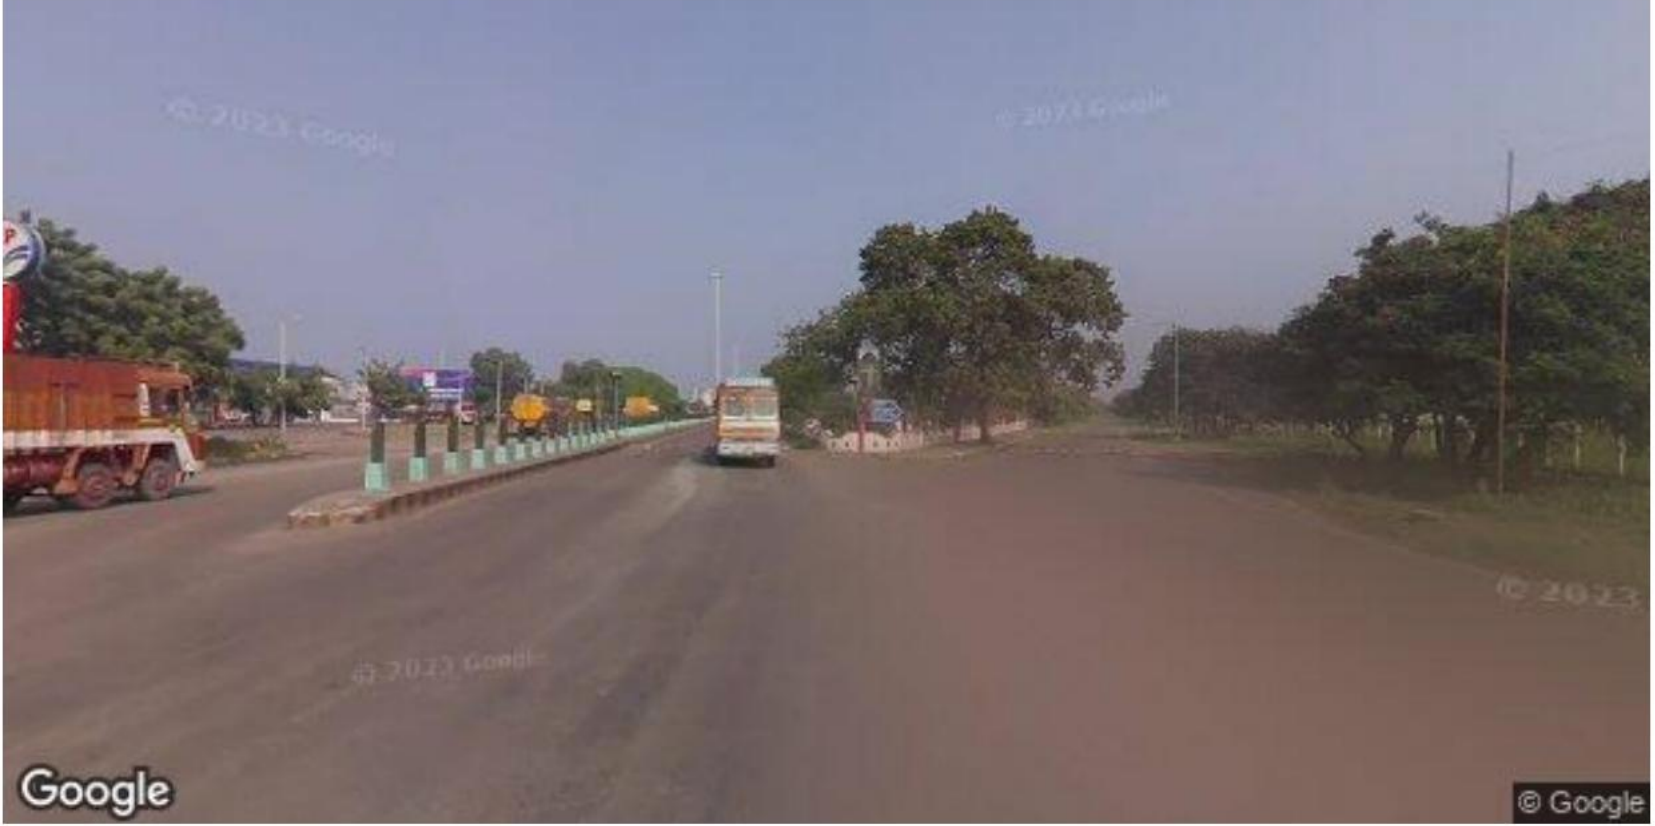
| ஆபத்து வகை ஆபத்து நிலை ஒருங்கிணைப்புகள் | | | தொடக்கத்திலிருந்து பரிந்துரைக்கப்பட்ட வேக தூரம் | |
|---|---|---|---|---|
| 1 திருப்பம் | உயர் | 8.75369, 78.18579 | 0.62 கி.மீ | 10-15 கி.மீ./மணி நேரம் |

படம்: திருப்பம்; ஆபத்து நிலை: உயர்; ஆயத்தொலைவுகள்: 8.75369, 78.18579

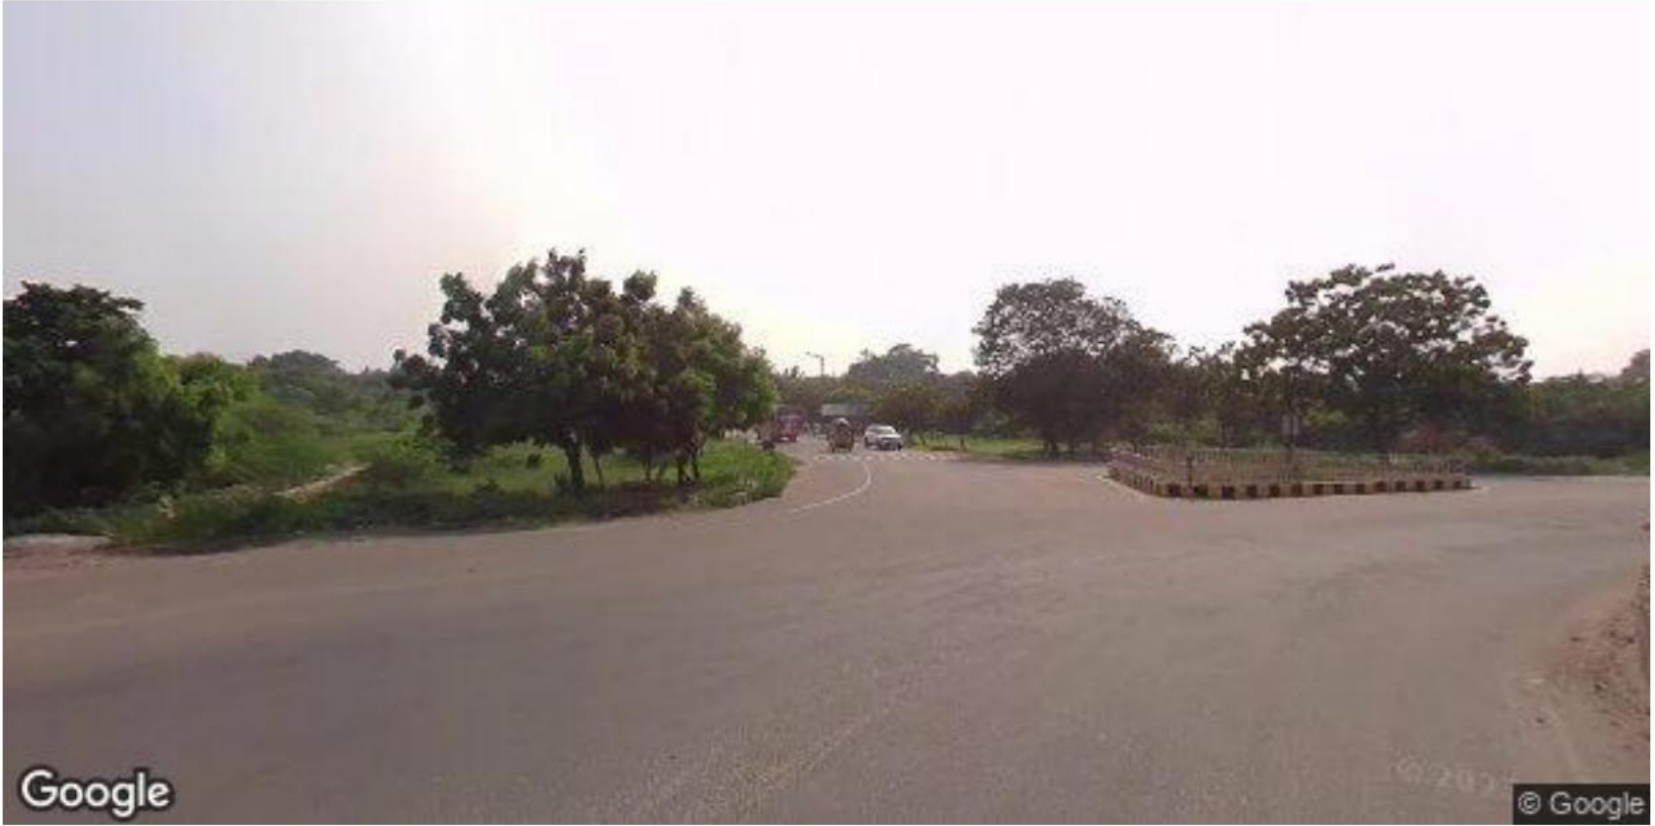
| ஆபத்து வகை ஆபத்து நிலை ஒருங்கிணைப்புகள் | | | தொடக்கத்திலிருந்து பரிந்துரைக்கப்பட்ட வேக தூரம் | |
|---|---|---|---|---|
| 2 திருப்பம் | நடுத்தரம் | 8.75581, 78.17055 | 2.11 கி.மீ. | மணிக்கு 25-30 கி.மீ. |

படம்: திருப்பம்; ஆபத்து நிலை: நடுத்தரம்; ஆயத்தொலைவுகள்: 8.75581, 78.17055

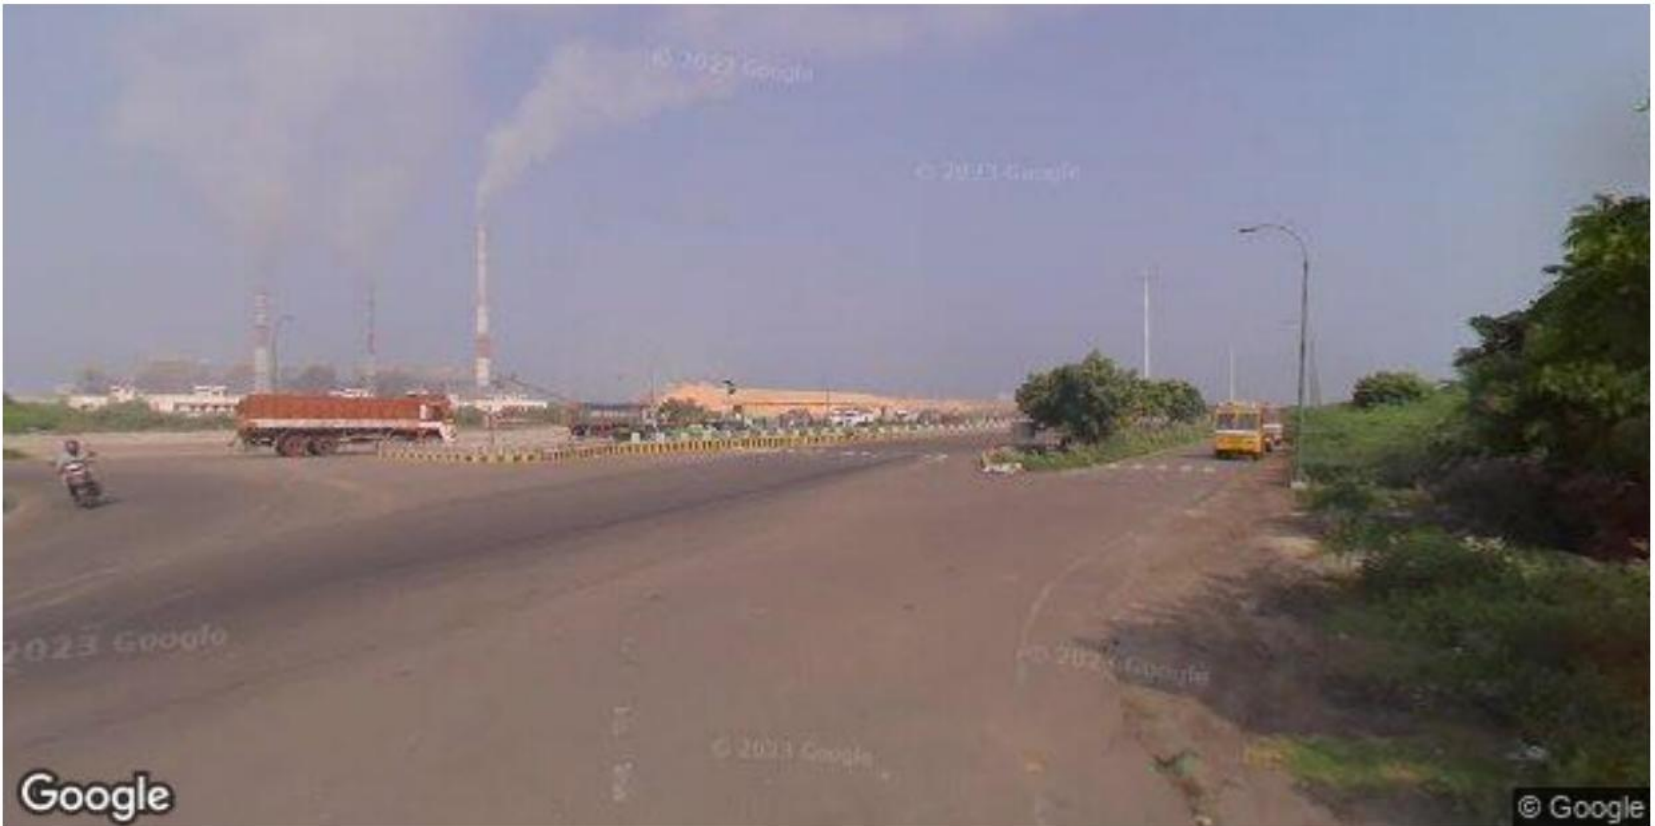
| ஆபத்து வகை ஆபத்து நிலை ஒருங்கிணைப்புகள் | | | தொடக்கத்திலிருந்து பரிந்துரைக்கப்பட்ட வேக தூரம் | |
|---|---|---|---|---|
| 3 திருப்பம் | நடுத்தரம் | 8.75572, 78.17045 | 2.12 கி.மீ. | மணிக்கு 25-30 கி.மீ. |

படம்: திருப்பம்; ஆபத்து நிலை: நடுத்தரம்; ஆயத்தொலைவுகள்: 8.75572, 78.17045

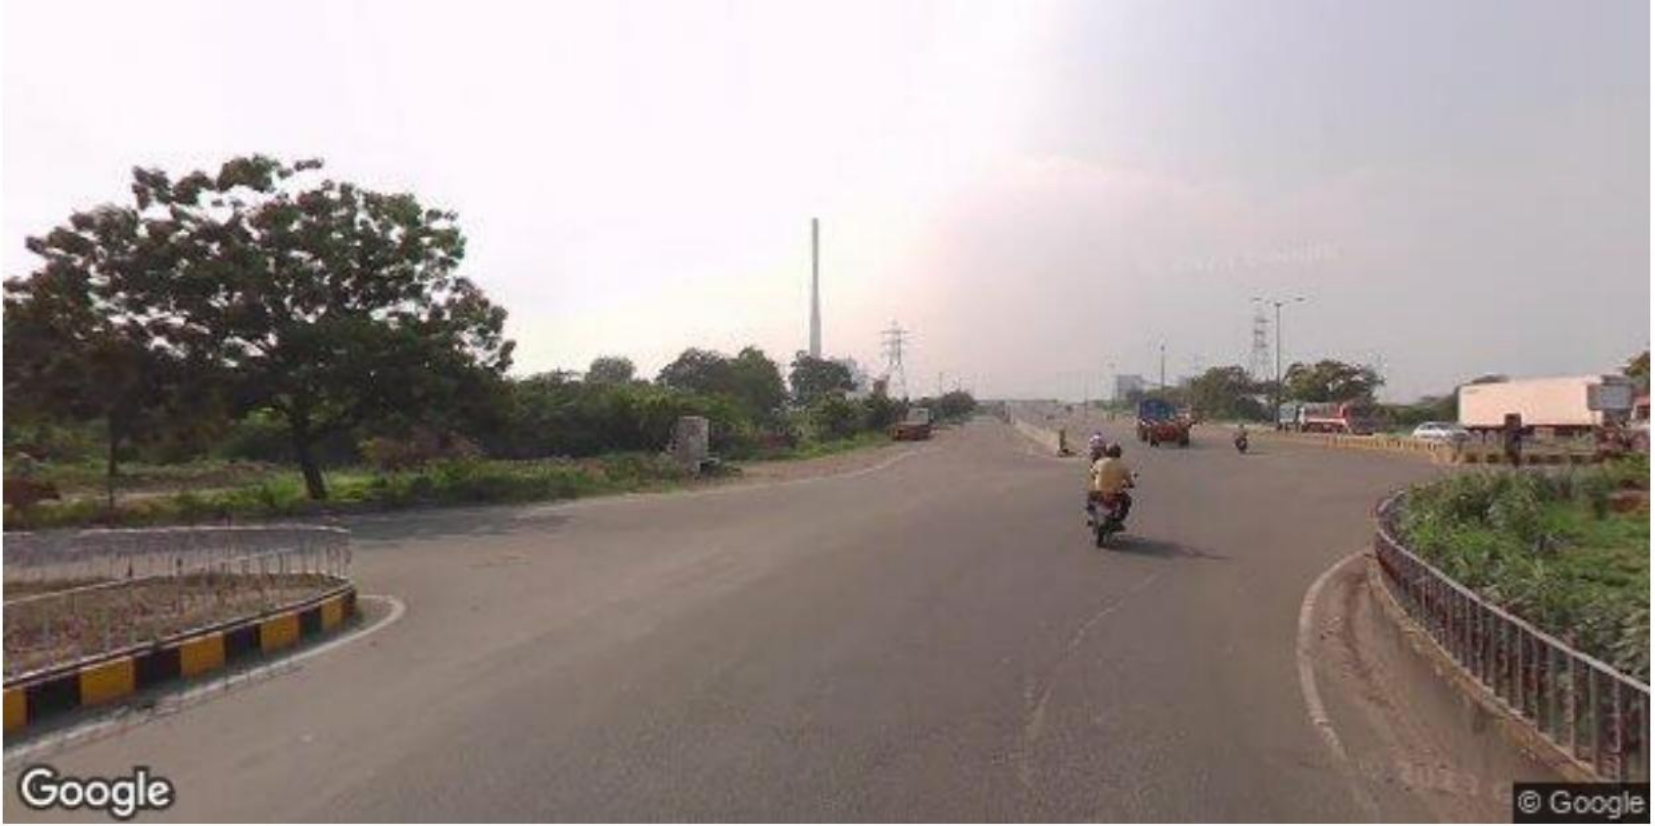
| ஆபத்து வகை ஆபத்து நிலை ஒருங்கிணைப்புகள் | | | தொடக்கத்திலிருந்து பரிந்துரைக்கப்பட்ட வேக தூரம் | |
|---|---|---|---|---|
| 4 திருப்பம் | நடுத்தரம் | 8.75569, 78.17029 | 2.14 கி.மீ. | மணிக்கு 25-30 கி.மீ. |

படம்: திருப்பம்; ஆபத்து நிலை: நடுத்தரம்; ஆயத்தொலைவுகள்: 8.75569, 78.17029

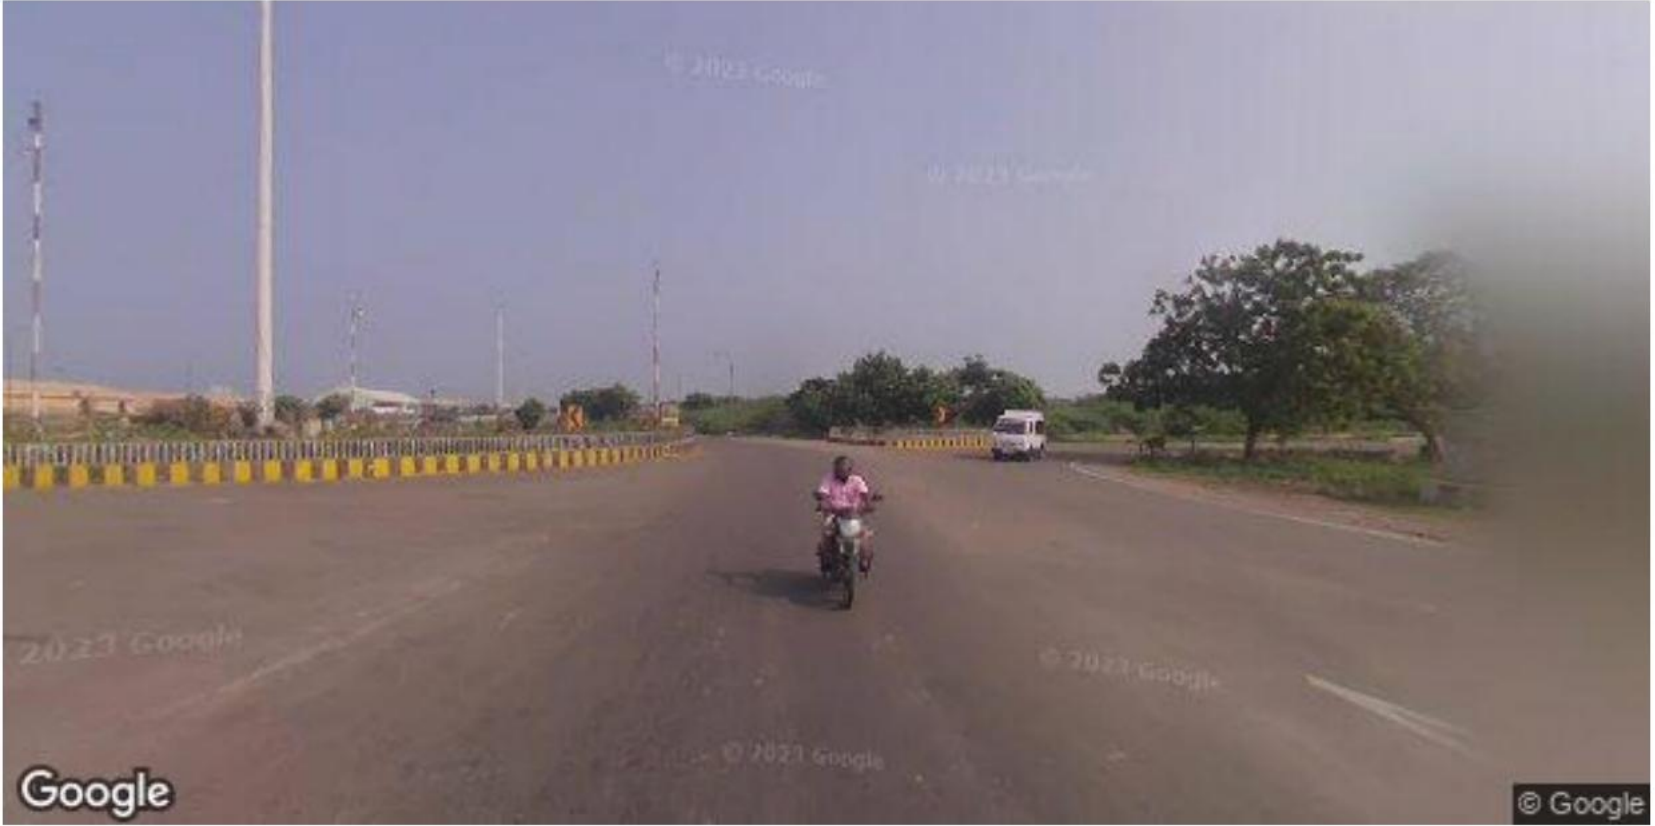
| ஆபத்து வகை ஆபத்து நிலை ஒருங்கிணைப்புகள் | | | தொடக்கத்திலிருந்து பரிந்துரைக்கப்பட்ட வேக தூரம் | |
|---|---|---|---|---|
| 5 திருப்பம் | நடுத்தரம் | 8.75593, 78.16996 | 2.17 கி.மீ | மணிக்கு 25-30 கி.மீ. |

படம்: திருப்பம்; ஆபத்து நிலை: நடுத்தரம்; ஆயத்தொலைவுகள்: 8.75593, 78.16996

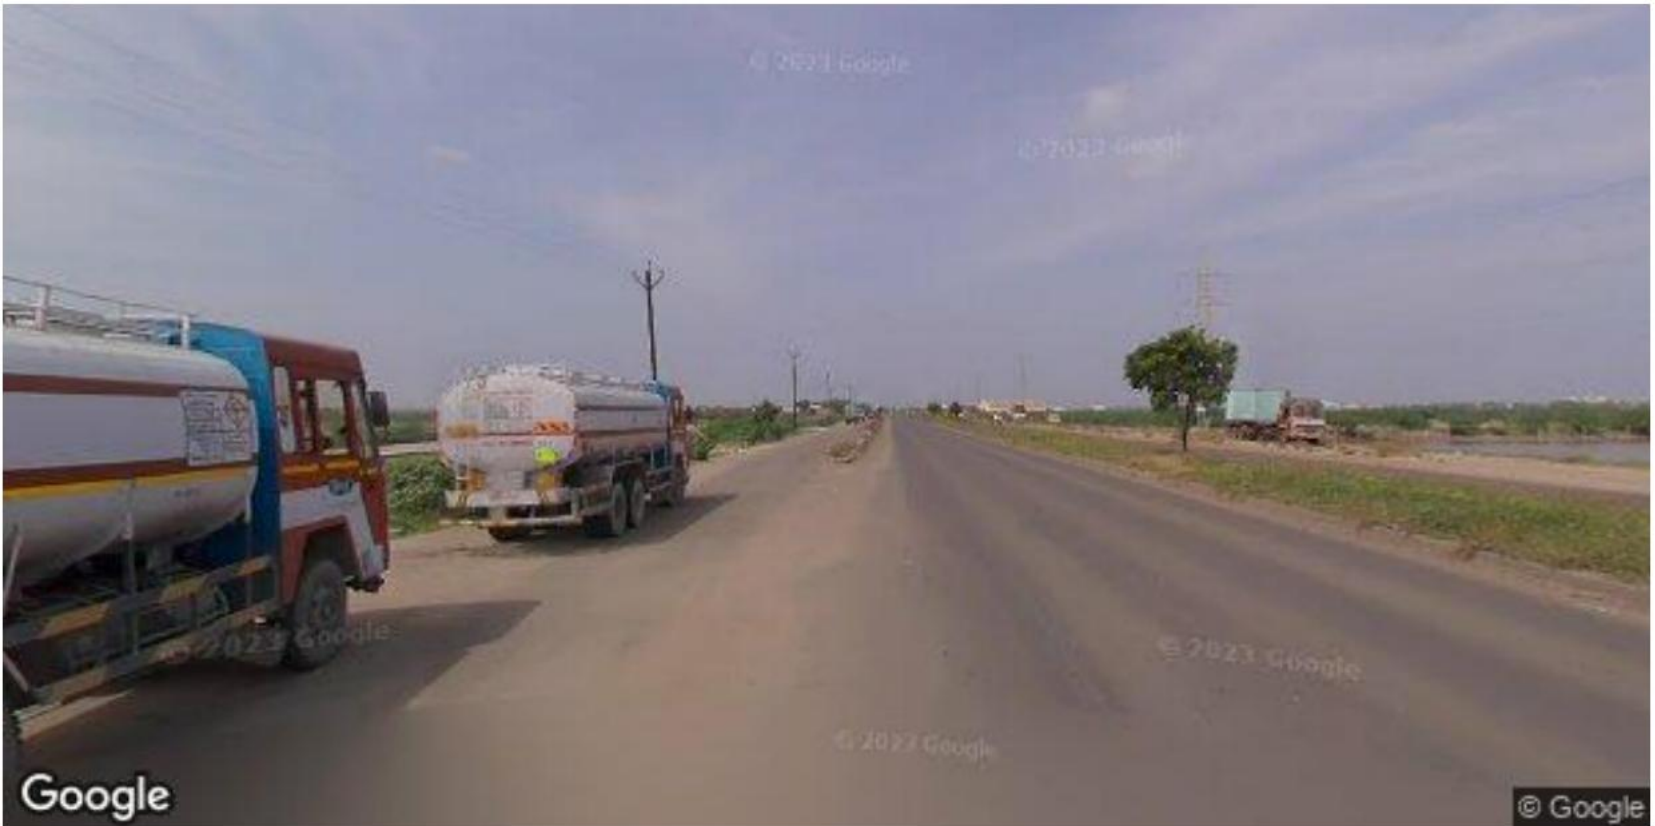
| ஆபத்து வகை ஆபத்து நிலை ஒருங்கிணைப்புகள் | | | தொடக்கத்திலிருந்து பரிந்துரைக்கப்பட்ட வேக தூரம் | |
|---|---|---|---|---|
| 6 திருப்பம் | உயர் | 8.76968, 78.1244 | 7.29 கி.மீ | 10-15 கி.மீ./மணி நேரம் |

படம்: திருப்பம்; ஆபத்து நிலை: உயர்; ஆயத்தொலைவுகள்: 8.76968, 78.1244

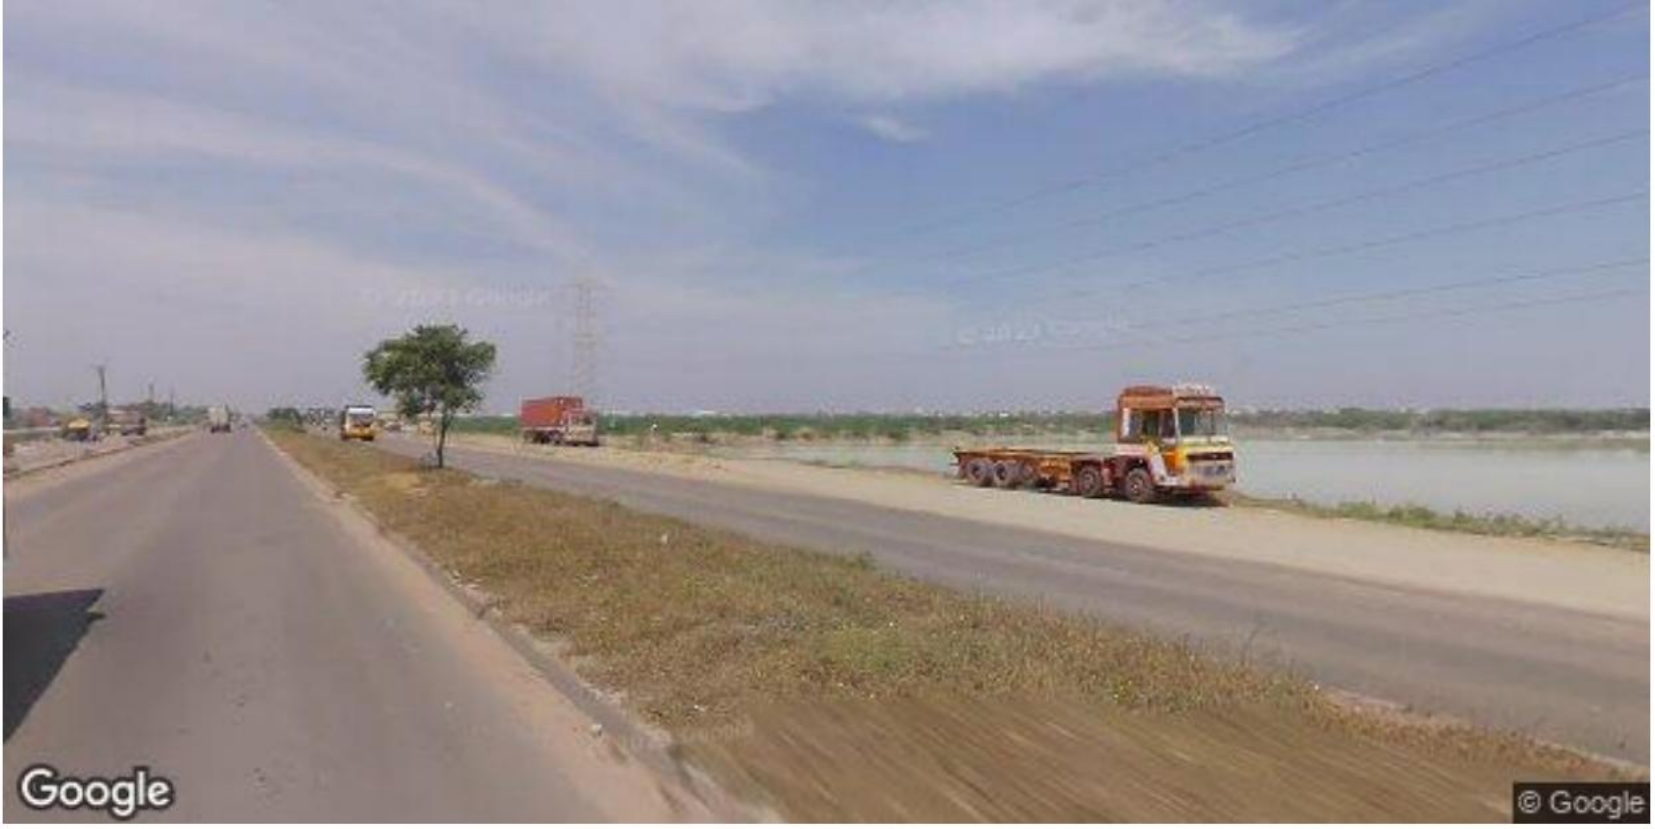
| ஆபத்து வகை ஆபத்து நிலை ஒருங்கிணைப்புகள் | | | தொடக்கத்திலிருந்து பரிந்துரைக்கப்பட்ட வேக தூரம் | |
|---|---|---|---|---|
| 7 திருப்பம் | உயர் | 8.76975, 78.12444 | 7.29 கி.மீ | 10-15 கி.மீ./மணி நேரம் |

படம்: திருப்பம்; ஆபத்து நிலை: உயர்; ஆயத்தொலைவுகள்: 8.76975, 78.12444

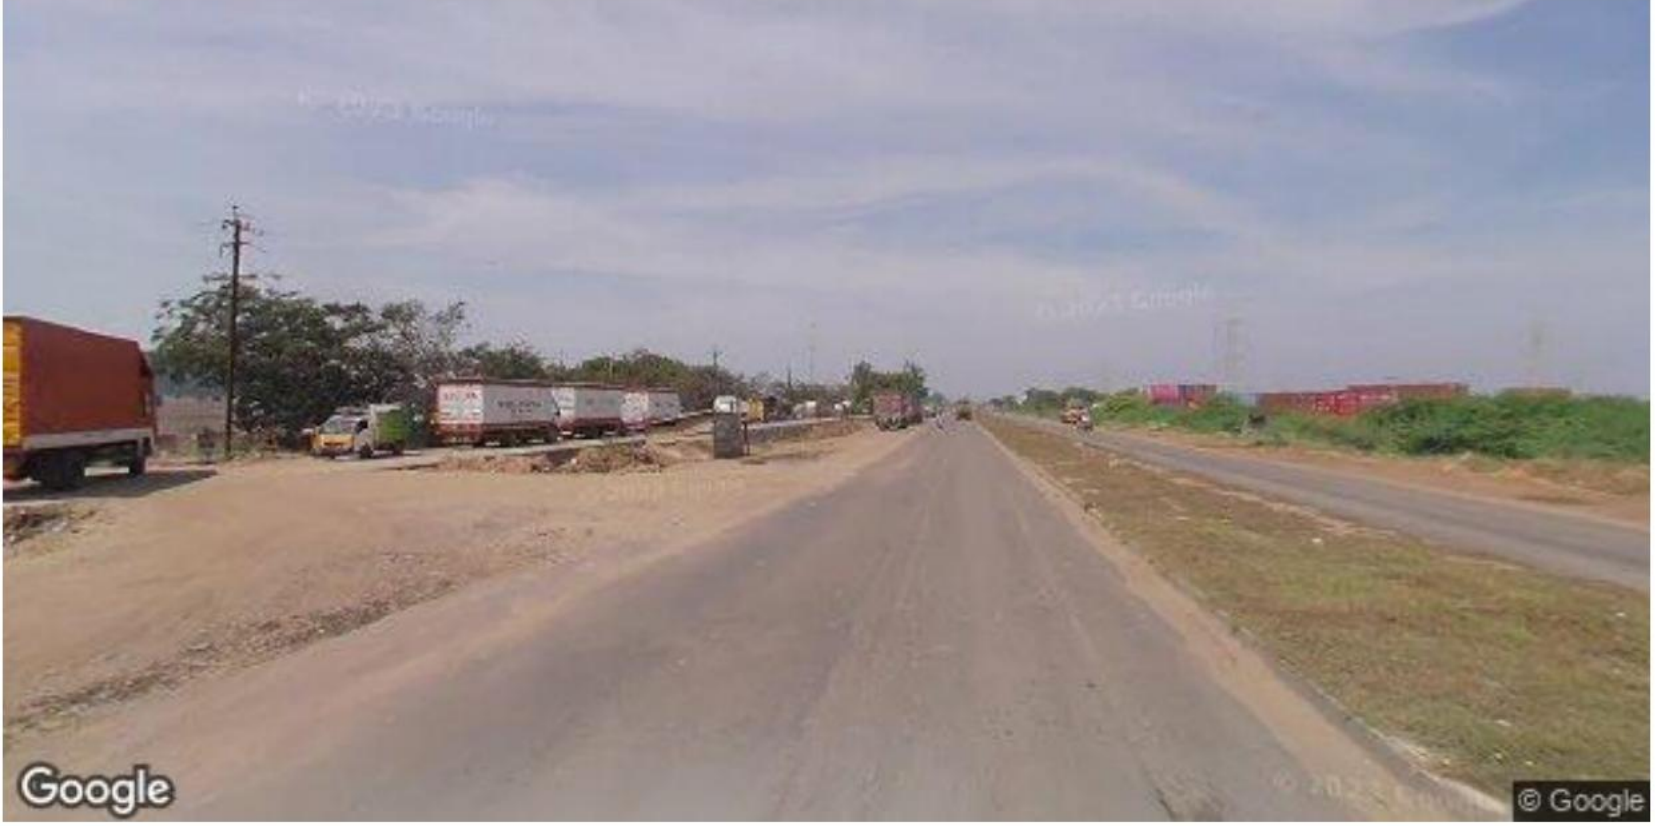
| ஆபத்து வகை ஆபத்து நிலை ஒருங்கிணைப்புகள் | | | தொடக்கத்திலிருந்து பரிந்துரைக்கப்பட்ட வேக தூரம் | |
|---|---|---|---|---|
| 8 திருப்பம் | நடுத்தரம் | 8.7743, 78.116 | 8.30 கி.மீ | மணிக்கு 25-30 கி.மீ. |

படம்: திருப்பம்; ஆபத்து நிலை: நடுத்தரம்; ஆயத்தொலைவுகள்: 8.7743, 78.116

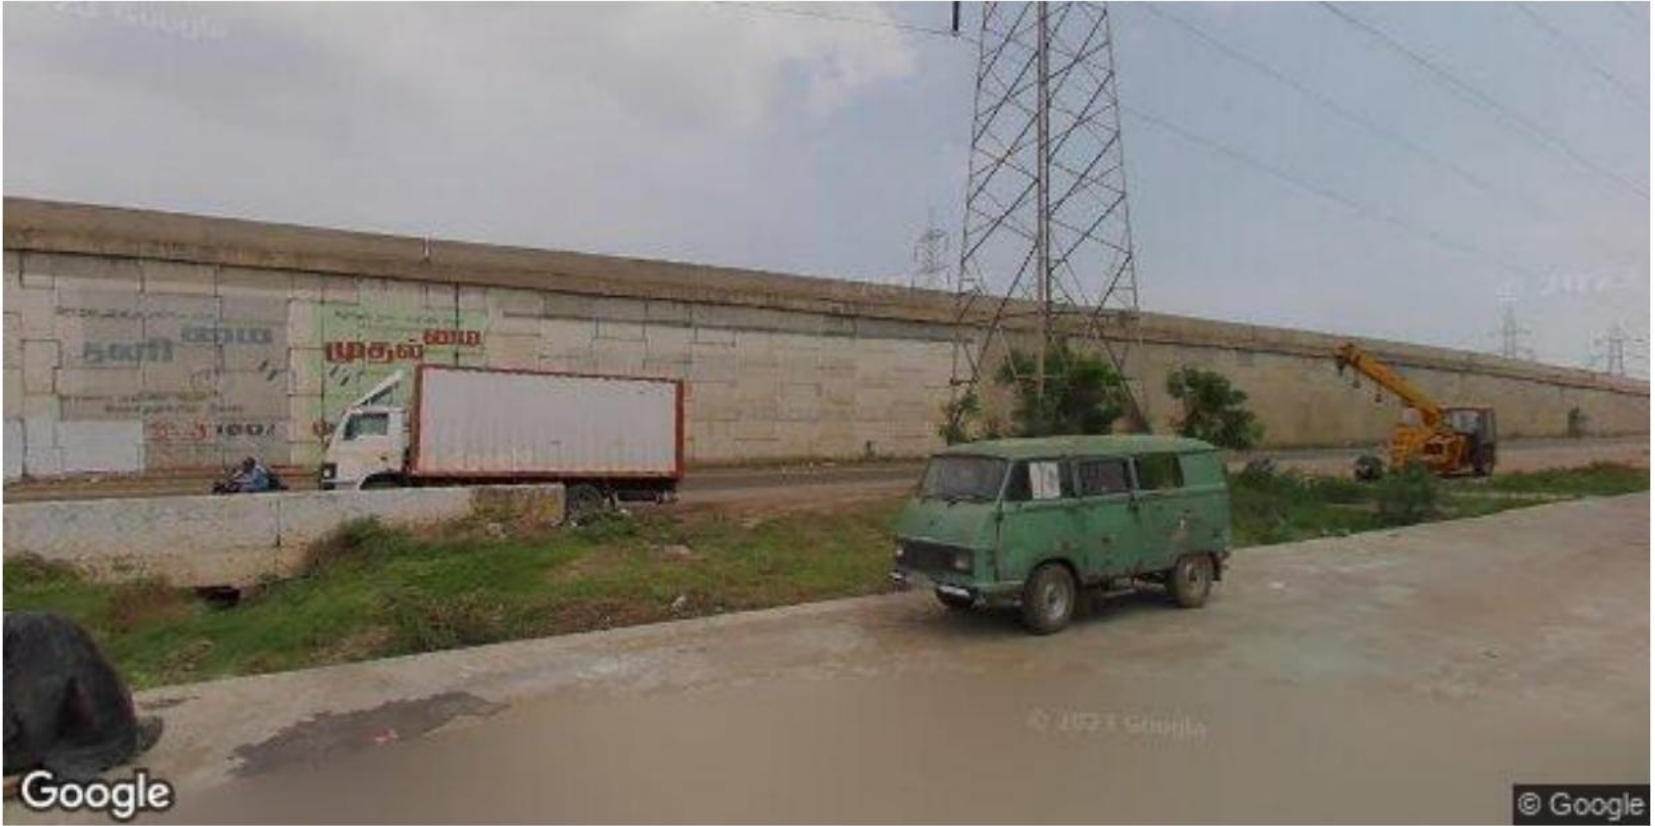
| ஆபத்து வகை ஆபத்து நிலை ஒருங்கிணைப்புகள் | | | தொடக்கத்திலிருந்து பரிந்துரைக்கப்பட்ட வேக தூரம் | |
|---|---|---|---|---|
| 9 திருப்பம் | உயர் | 8.78456, 78.10601 | 9.66 கி.மீ | 10-15 கி.மீ./மணி நேரம் |

படம்: திருப்பம்; ஆபத்து நிலை: உயர்; ஆயத்தொலைவுகள்: 8.78456, 78.10601

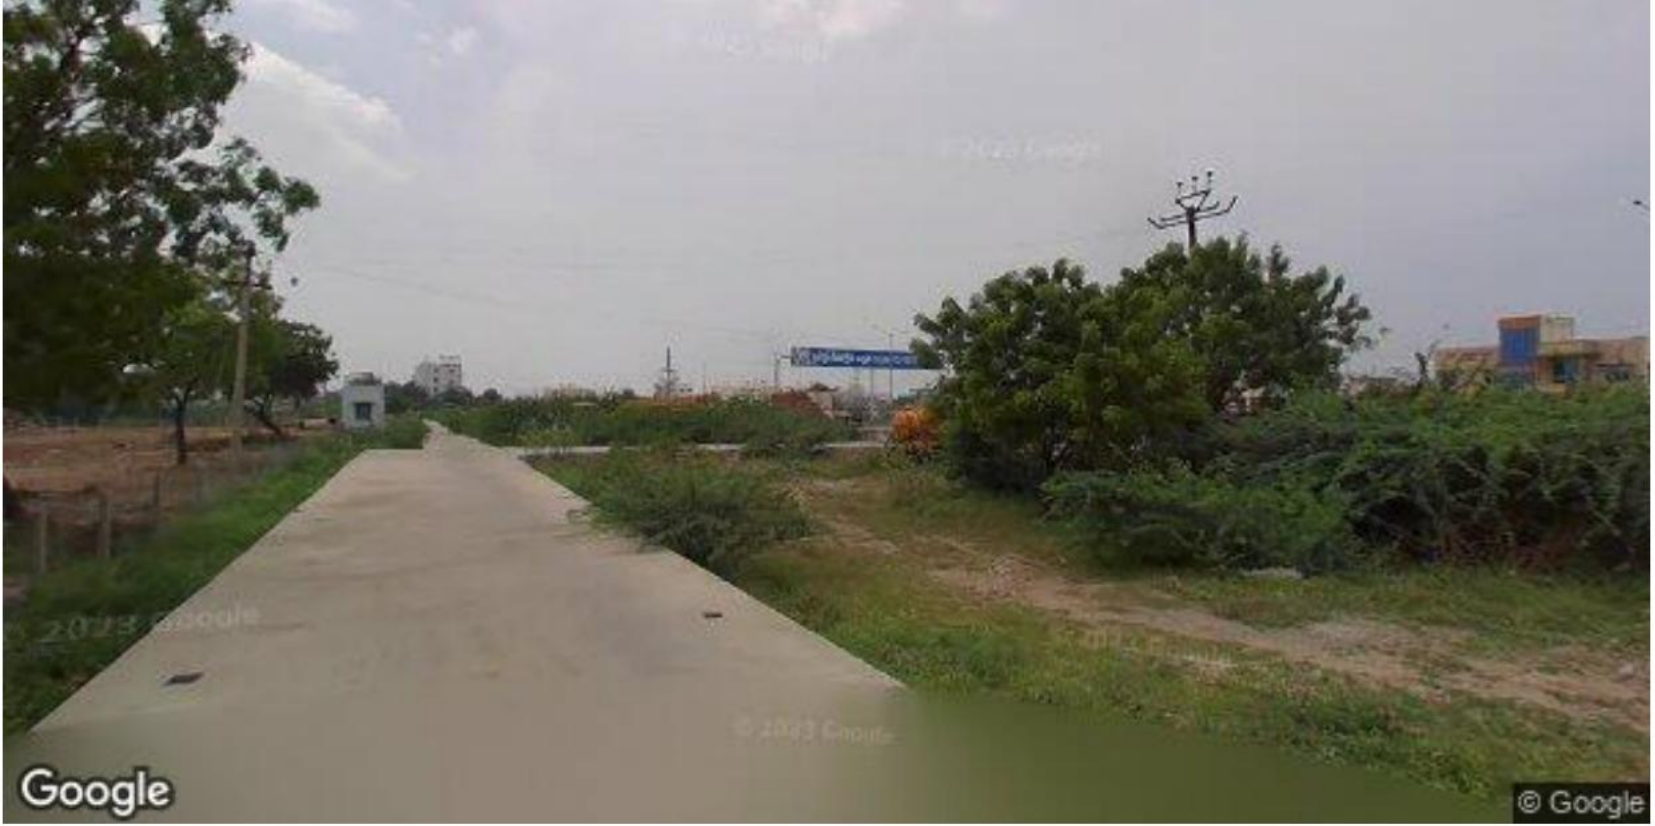
| ஆபத்து வகை ஆபத்து நிலை ஒருங்கிணைப்புகள் | | | தொடக்கத்திலிருந்து பரிந்துரைக்கப்பட்ட வேக தூரம் | |
|---|---|---|---|---|
| 10 திருப்பம் | நடுத்தரம் | 8.78456, 78.10595 | 9.67 கி.மீ | மணிக்கு 25-30 கி.மீ. |

படம்: திருப்பம்; ஆபத்து நிலை: நடுத்தரம்; ஆயத்தொலைவுகள்: 8.78456, 78.10595

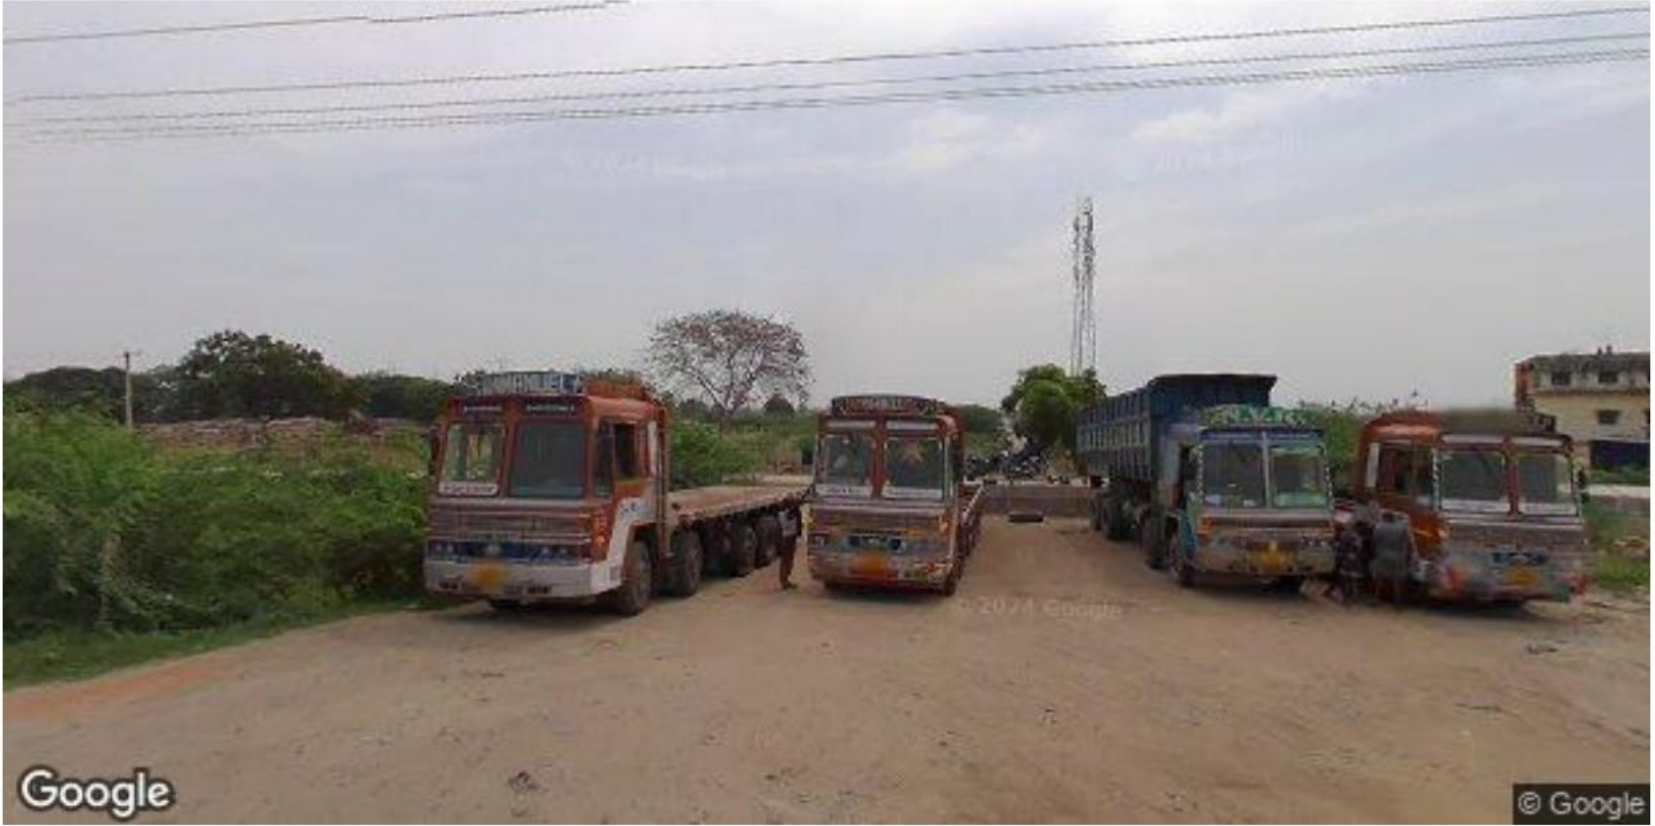
| ஆபத்து வகை ஆபத்து நிலை ஒருங்கிணைப்புகள் | | | தொடக்கத்திலிருந்து பரிந்துரைக்கப்பட்ட வேக தூரம் | |
|---|---|---|---|---|
| 11 திருப்பம் | உயர் | 8.78392, 78.10469 | 9.78 கி.மீ | 10-15 கி.மீ./மணி நேரம் |

படம்: திருப்பம்; ஆபத்து நிலை: உயர்; ஆயத்தொலைவுகள்: 8.78392, 78.10469

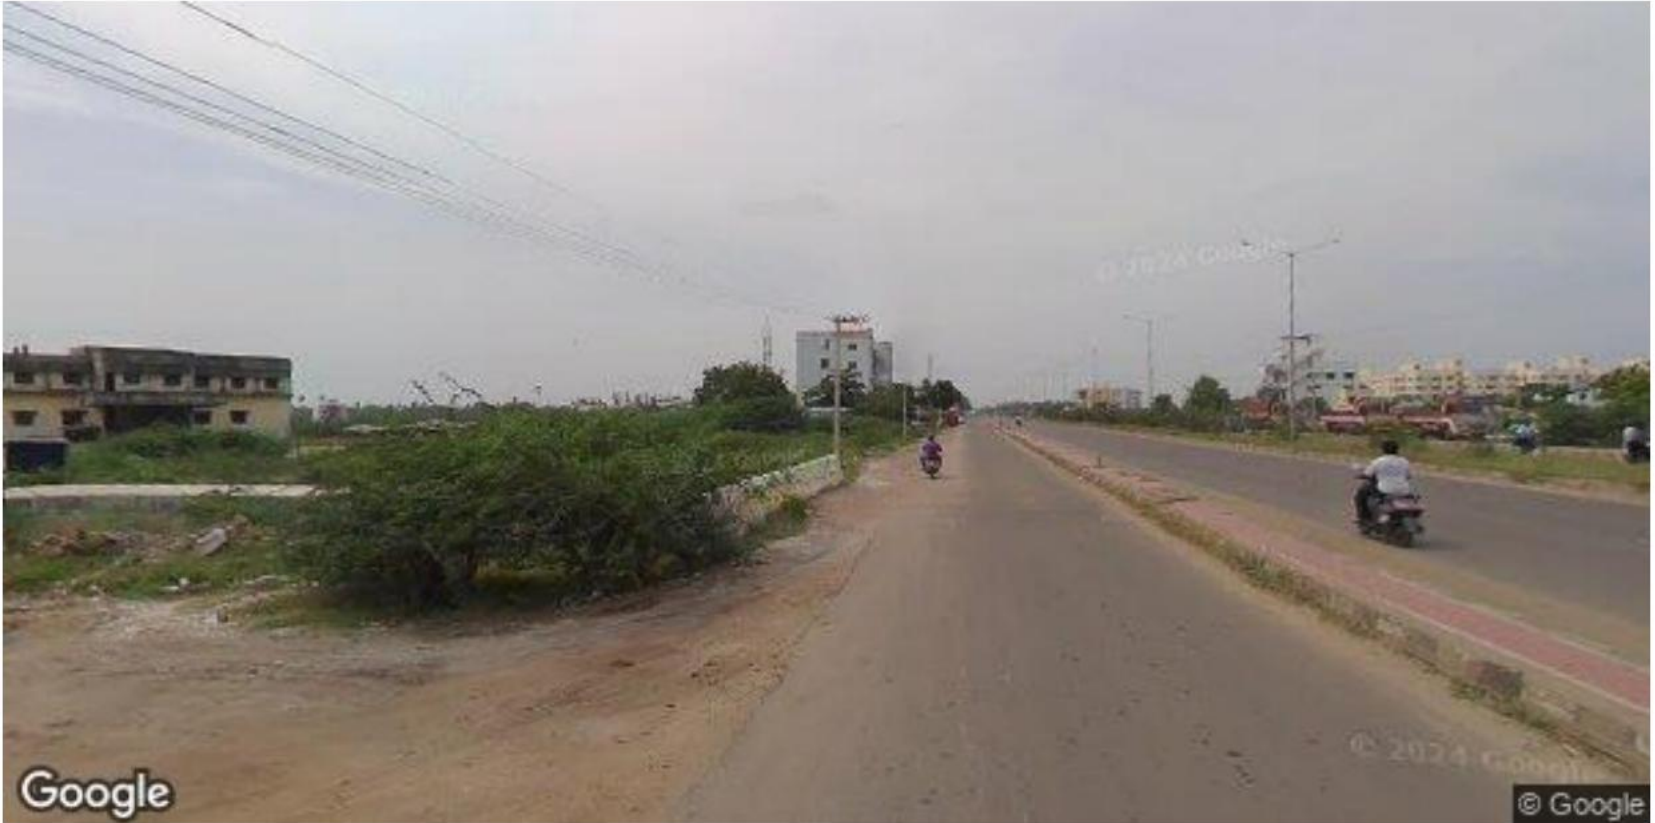
| ஆபத்து வகை ஆபத்து நிலை ஒருங்கிணைப்புகள் | | | தொடக்கத்திலிருந்து பரிந்துரைக்கப்பட்ட வேக தூரம் | |
|---|---|---|---|---|
| 12 திருப்பம் | உயர் | 8.78411, 78.10455 | 9.80 கி.மீ | 10-15 கி.மீ./மணி நேரம் |

படம்: திருப்பம்; ஆபத்து நிலை: உயர்; ஆயத்தொலைவுகள்: 8.78411, 78.10455

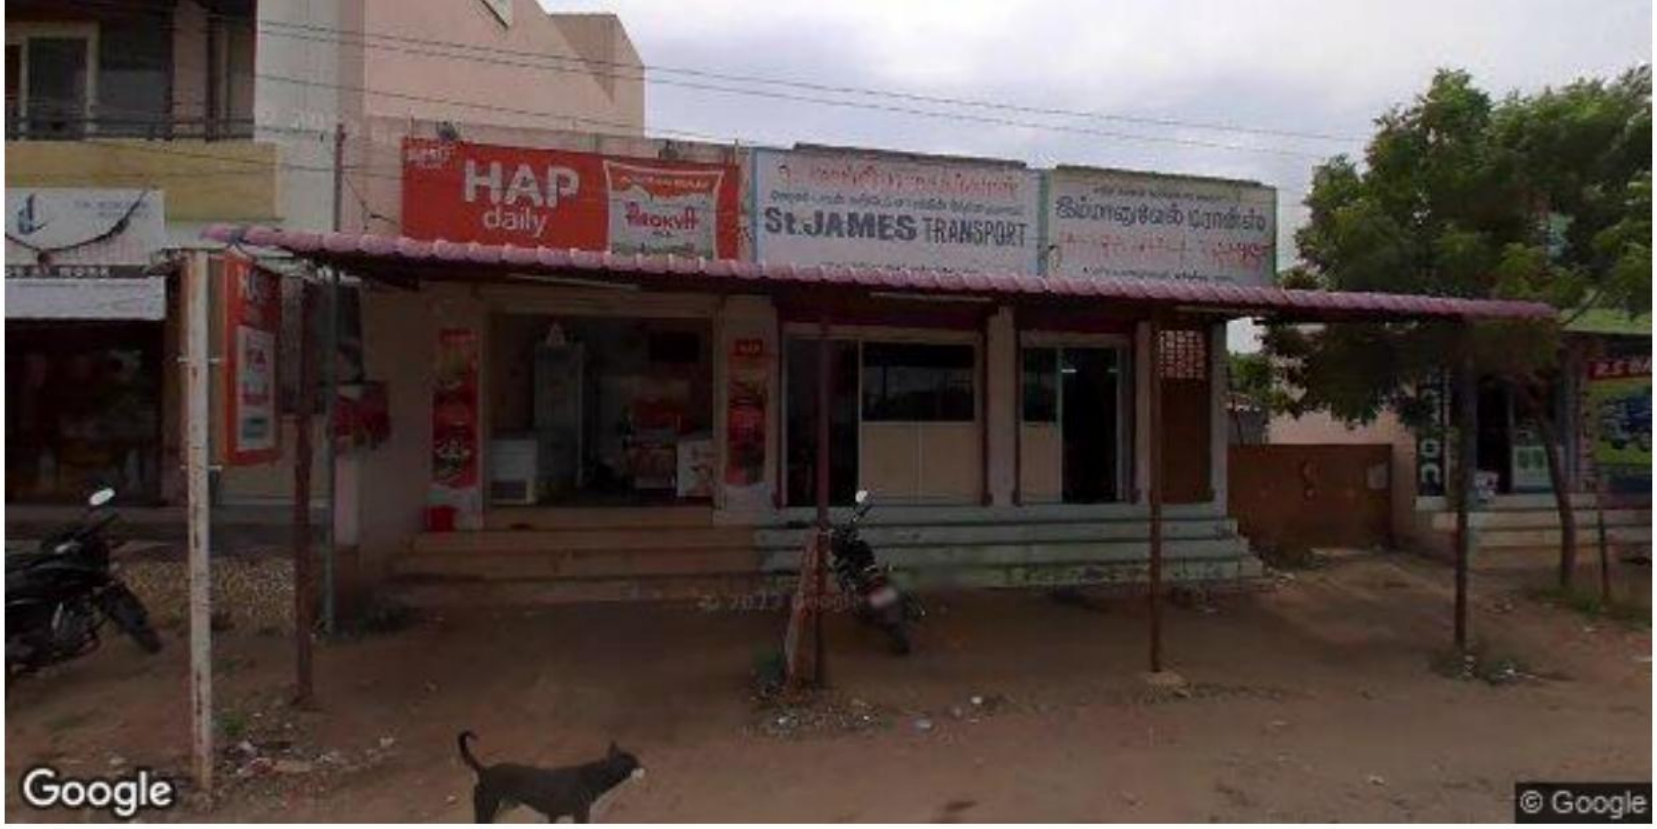
| ஆபத்து வகை ஆபத்து நிலை ஒருங்கிணைப்புகள் | | | தொடக்கத்திலிருந்து பரிந்துரைக்கப்பட்ட வேக தூரம் | |
|---|---|---|---|---|
| 13 திருப்பம் | உயர் | 8.78253, 78.10148 | 10.07 கி.மீ | 10-15 கி.மீ./மணி நேரம் |

படம்: திருப்பம்; ஆபத்து நிலை: உயர்; ஆயத்தொலைவுகள்: 8.78253, 78.10148

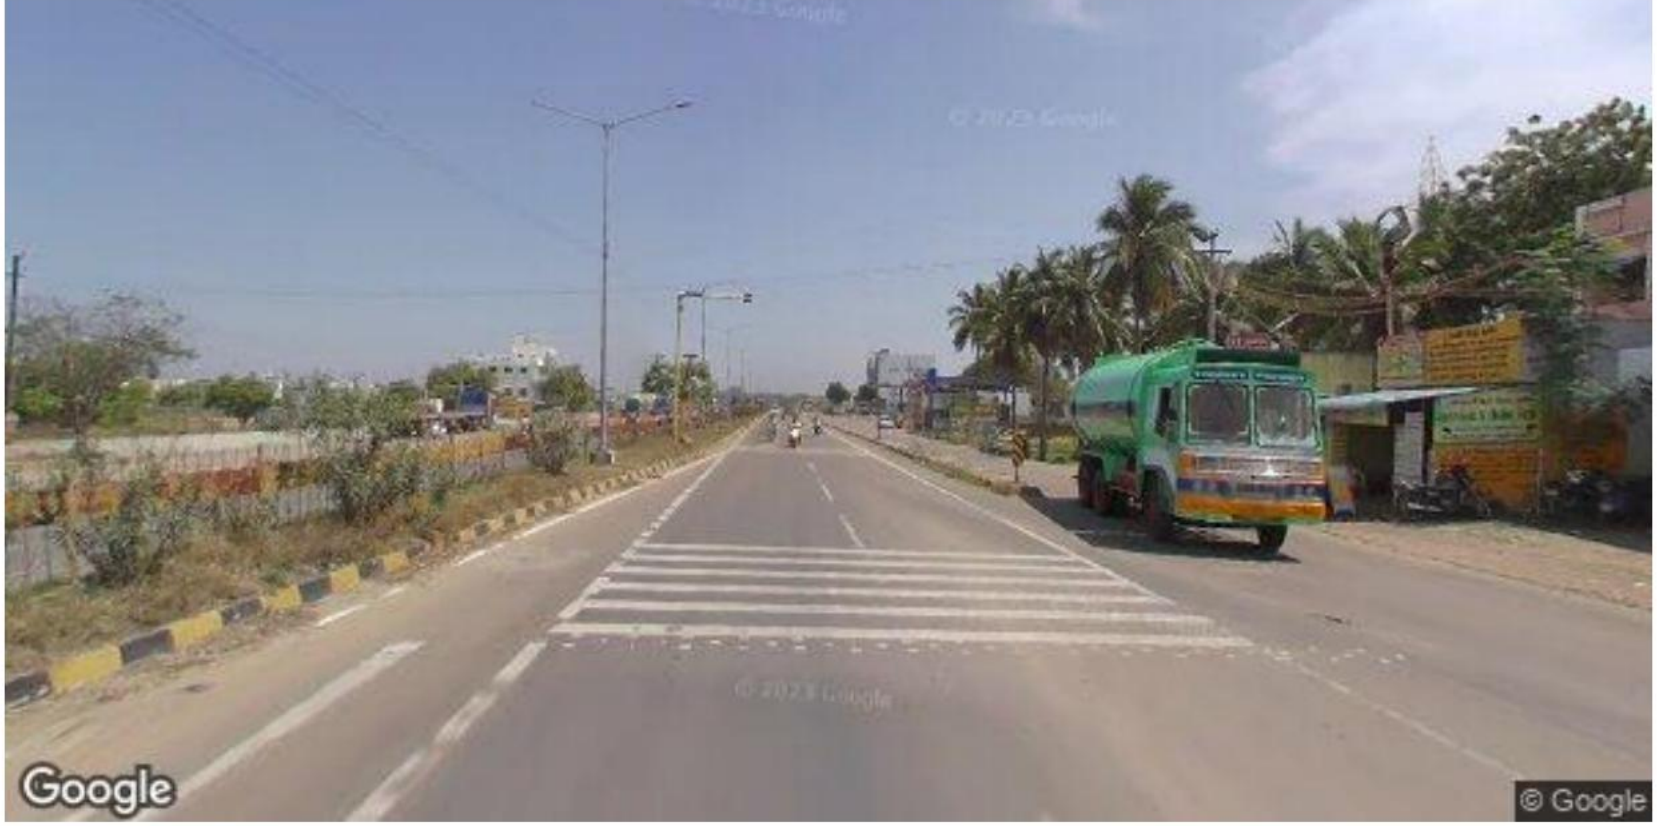
| ஆபத்து வகை ஆபத்து நிலை ஒருங்கிணைப்புகள் | | | தொடக்கத்திலிருந்து பரிந்துரைக்கப்பட்ட வேக தூரம் | |
|---|---|---|---|---|
| 14 திருப்பம் | உயர் | 8.7826, 78.10144 | 10.08 கி.மீ | 10-15 கி.மீ./மணி நேரம் |

படம்: திருப்பம்; ஆபத்து நிலை: உயர்; ஆயத்தொலைவுகள்: 8.7826, 78.10144

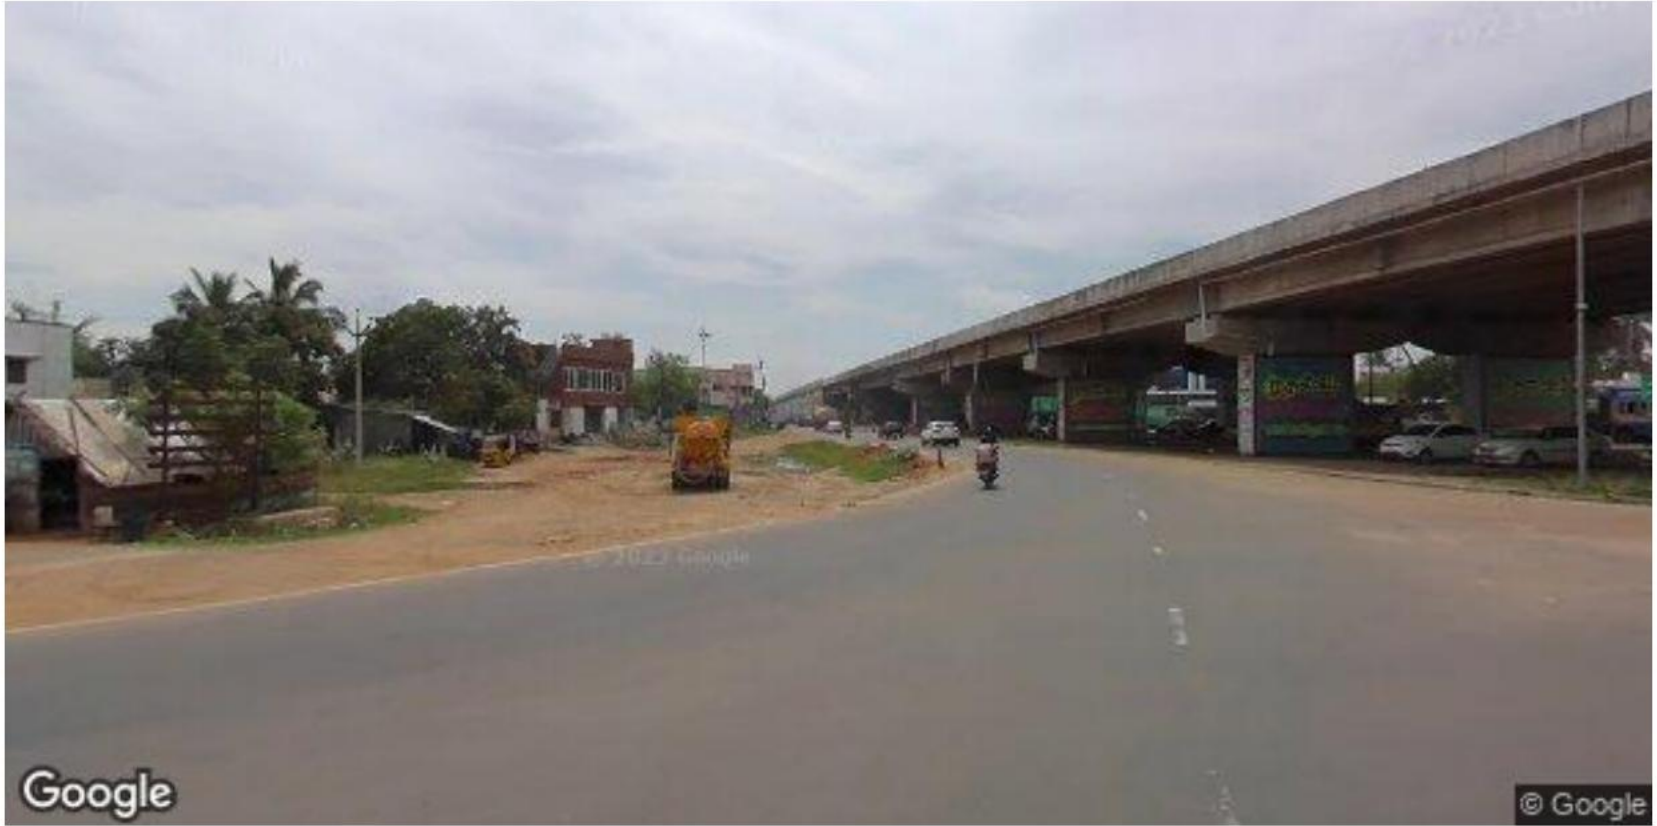
| ஆபத்து வகை ஆபத்து நிலை ஒருங்கிணைப்புகள் | | | தொடக்கத்திலிருந்து பரிந்துரைக்கப்பட்ட வேக தூரம் | |
|---|---|---|---|---|
| 15 திருப்பம் | நடுத்தரம் | 8.71476, 77.76558 | 46.85 கி.மீ | மணிக்கு 25-30 கி.மீ. |

படம்: திருப்பம்; ஆபத்து நிலை: நடுத்தரம்; ஆயத்தொலைவுகள்: 8.71476, 77.76558

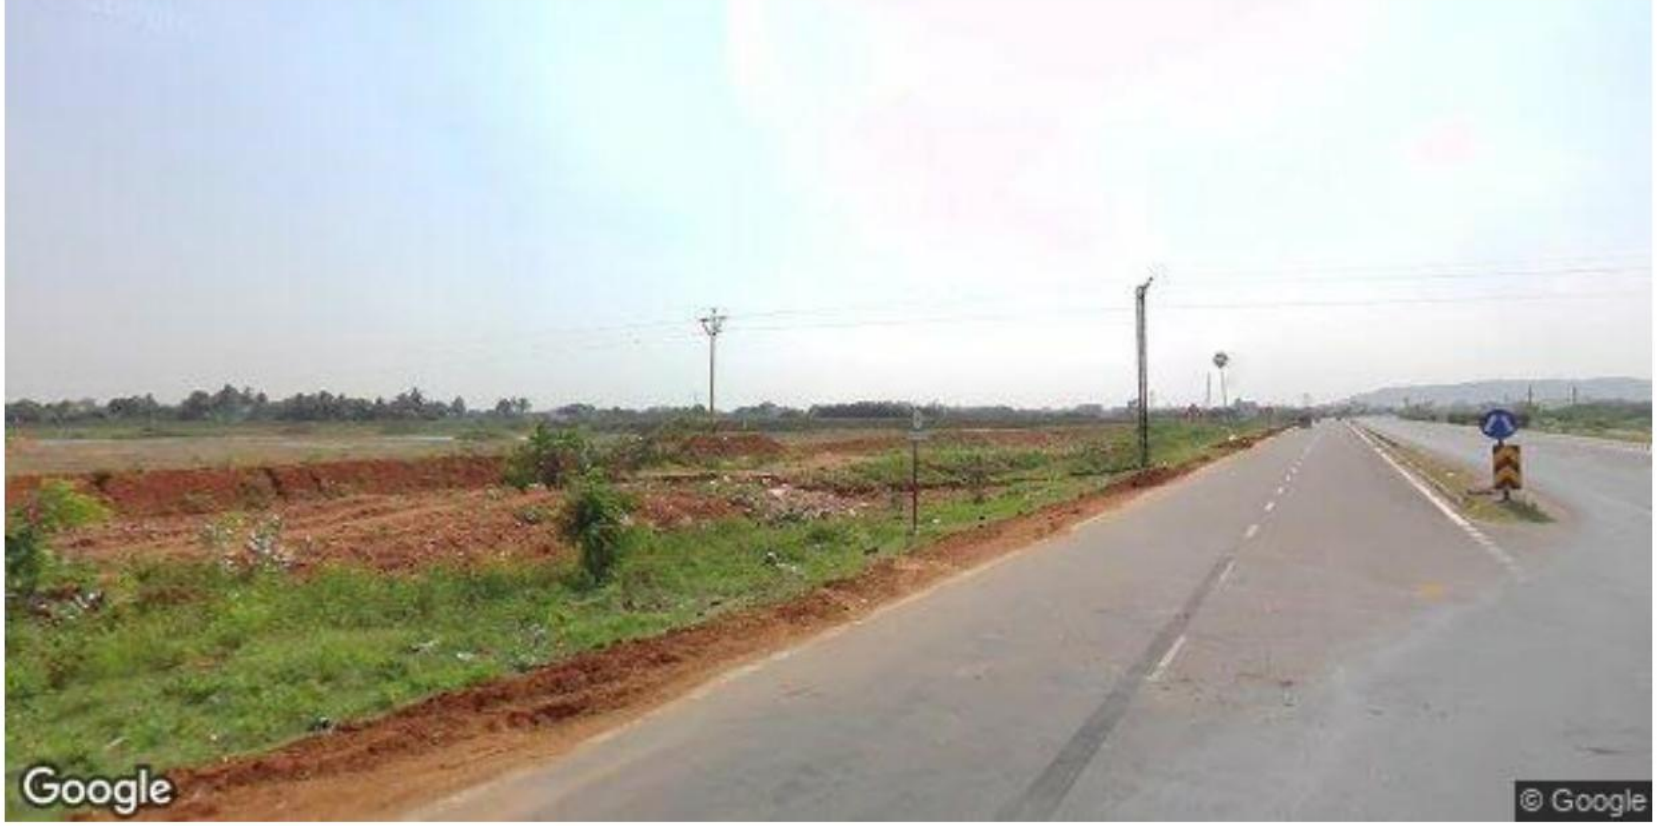
| ஆபத்து வகை ஆபத்து நிலை ஒருங்கிணைப்புகள் | | | தொடக்கத்திலிருந்து பரிந்துரைக்கப்பட்ட வேக தூரம் | |
|---|---|---|---|---|
| 17 திருப்பம் | நடுத்தரம் | 8.70616, 77.76608 | 46.90 கி.மீ | மணிக்கு 25-30 கி.மீ. |

படம்: திருப்பம்; ஆபத்து நிலை: நடுத்தரம்; ஆயத்தொலைவுகள்: 8.70616, 77.76608
