# IndianOil

பயண இடர் மேலாண்மை (JRM) படிப்பு

தூத்துக்குடி முனையம் - திருநெல்வேலி மாவட்ட கூட்டுறவு சங்கம்  
பால்

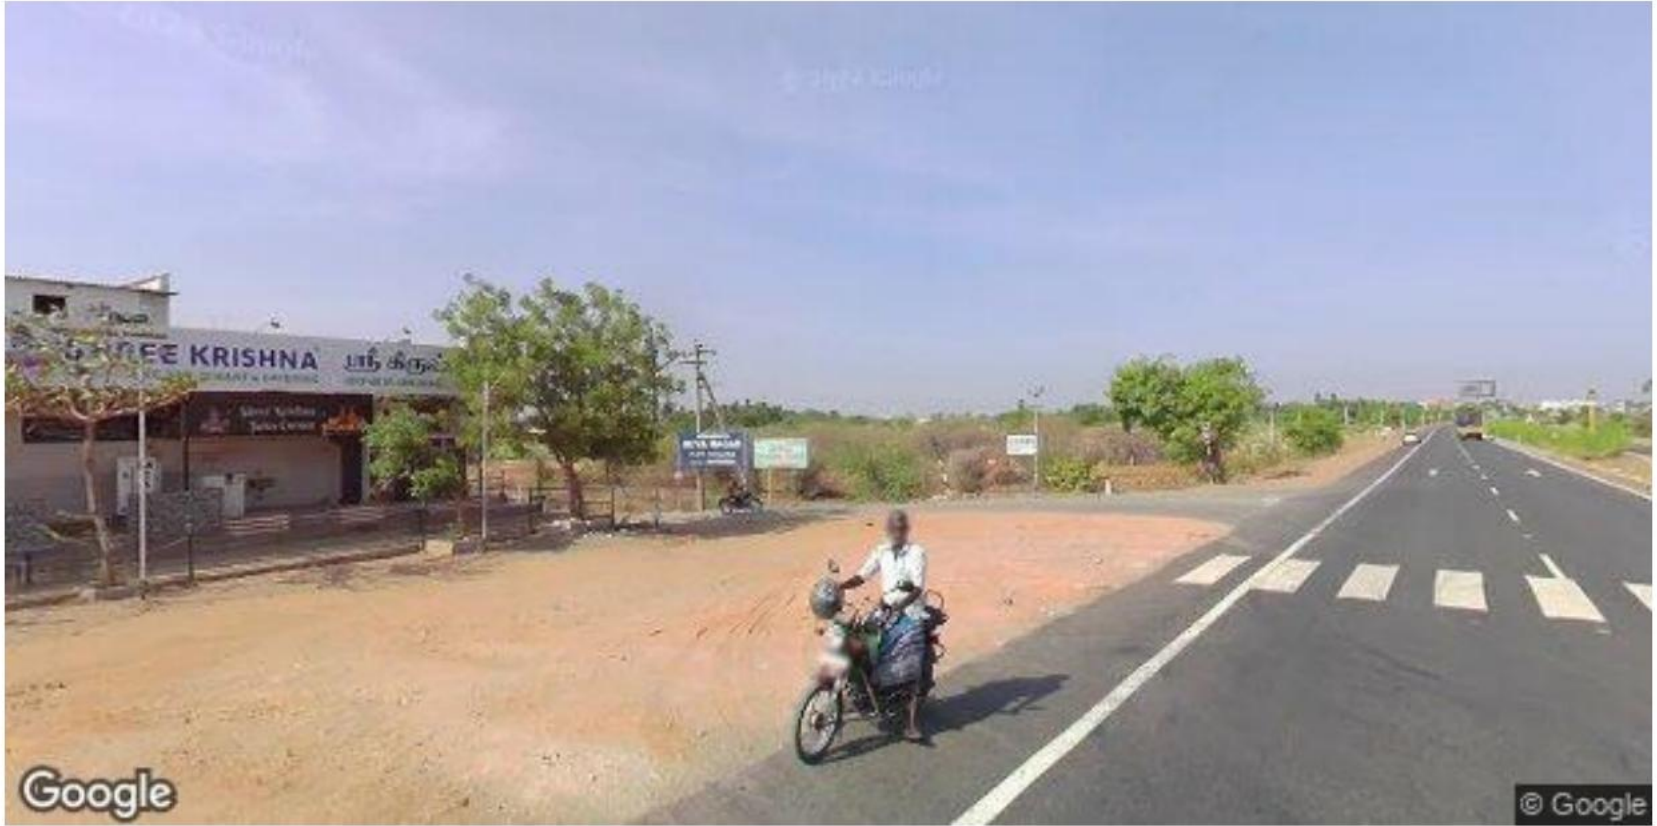
| ஆபத்து வகை ஆபத்து நிலை ஒருங்கிணைப்புகள் | | | தொடக்கத்திலிருந்து பரிந்துரைக்கப்பட்ட வேக தூரம் | |
|---|---|---|---|---|
| 18 திருப்பம் | உயர் | 8.66995, 77.75104 | 49.19 கி.மீ | 10-15 கி.மீ./மணி நேரம் |

படம்: திருப்பம்; ஆபத்து நிலை: உயர்; ஆயத்தொலைவுகள்: 8.66995, 77.75104

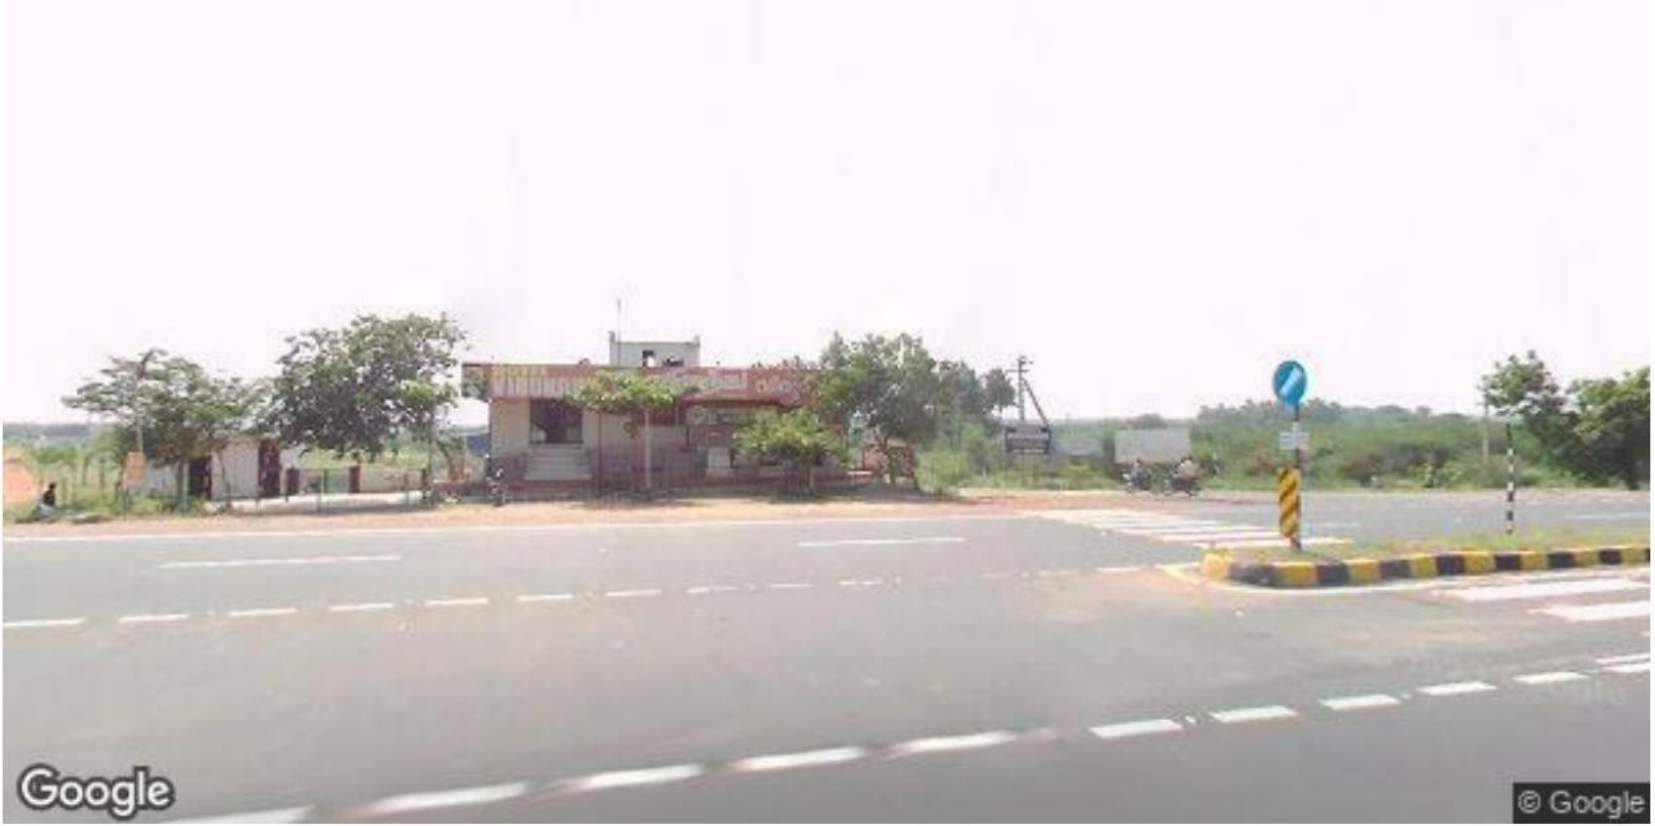
| ஆபத்து வகை ஆபத்து நிலை ஒருங்கிணைப்புகள் | | | தொடக்கத்திலிருந்து பரிந்துரைக்கப்பட்ட வேக தூரம் | |
|---|---|---|---|---|
| 19 திருப்பம் | உயர் | 8.67003, 77.75098 | 49.19 கி.மீ | 10-15 கி.மீ./மணி நேரம் |

படம்: திருப்பம்; ஆபத்து நிலை: உயர்; ஆயத்தொலைவுகள்: 8.67003, 77.75098

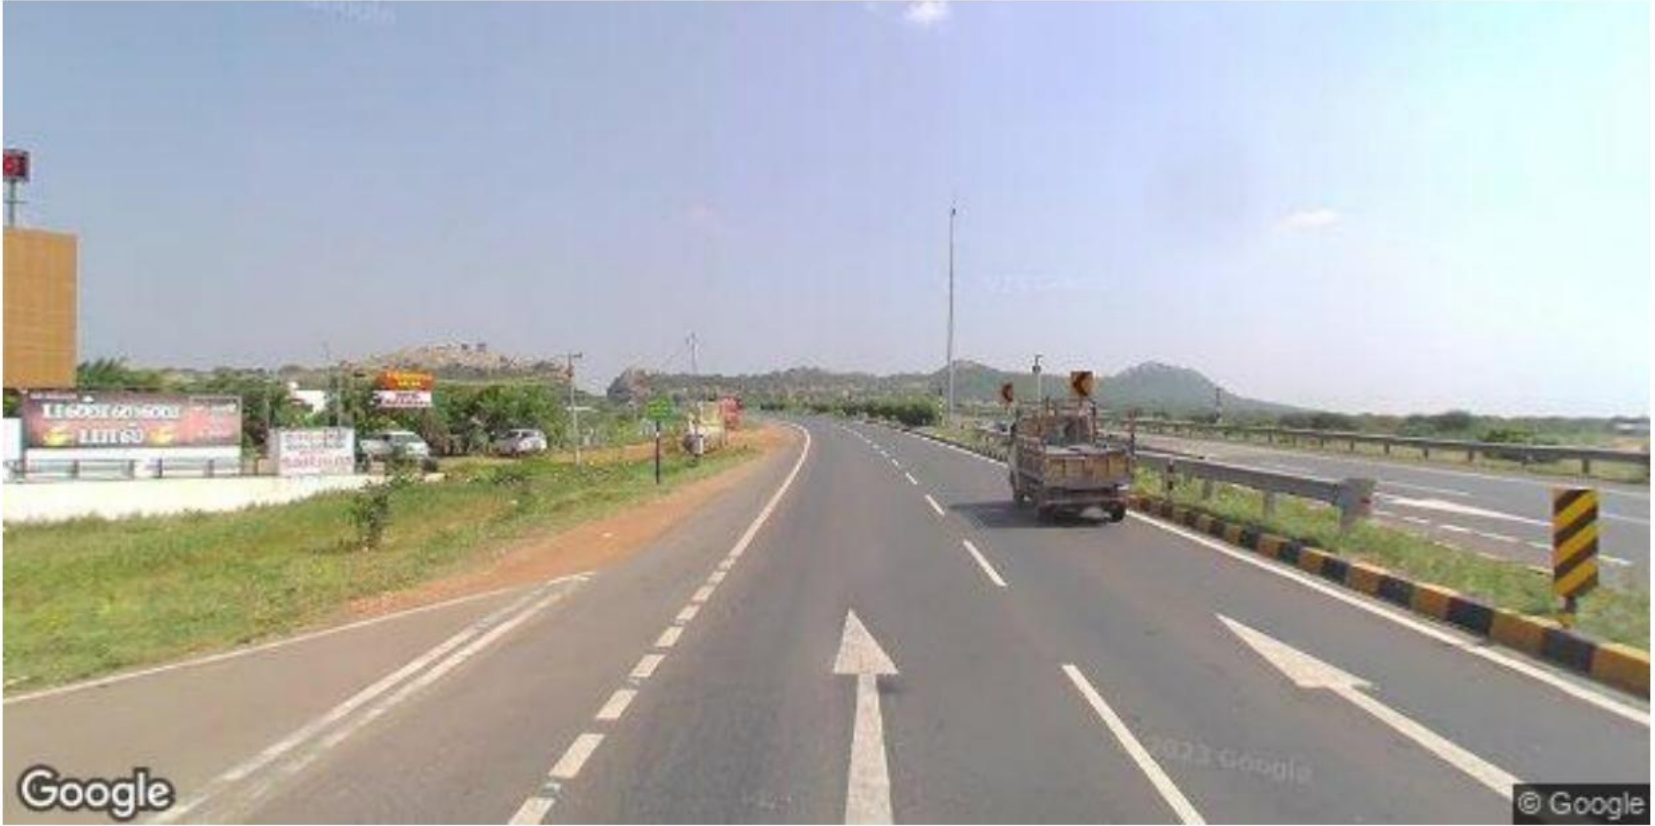
| ஆபத்து வகை ஆபத்து நிலை ஒருங்கிணைப்புகள் | | | தொடக்கத்திலிருந்து பரிந்துரைக்கப்பட்ட வேக தூரம் | |
|---|---|---|---|---|
| 20 திருப்பம் | உயர் | 8.67027, 77.75135 | 49.14 கி.மீ | 10-15 கி.மீ./மணி நேரம் |

படம்: திருப்பம்; ஆபத்து நிலை: உயர்; ஆயத்தொலைவுகள்: 8.67027, 77.75135

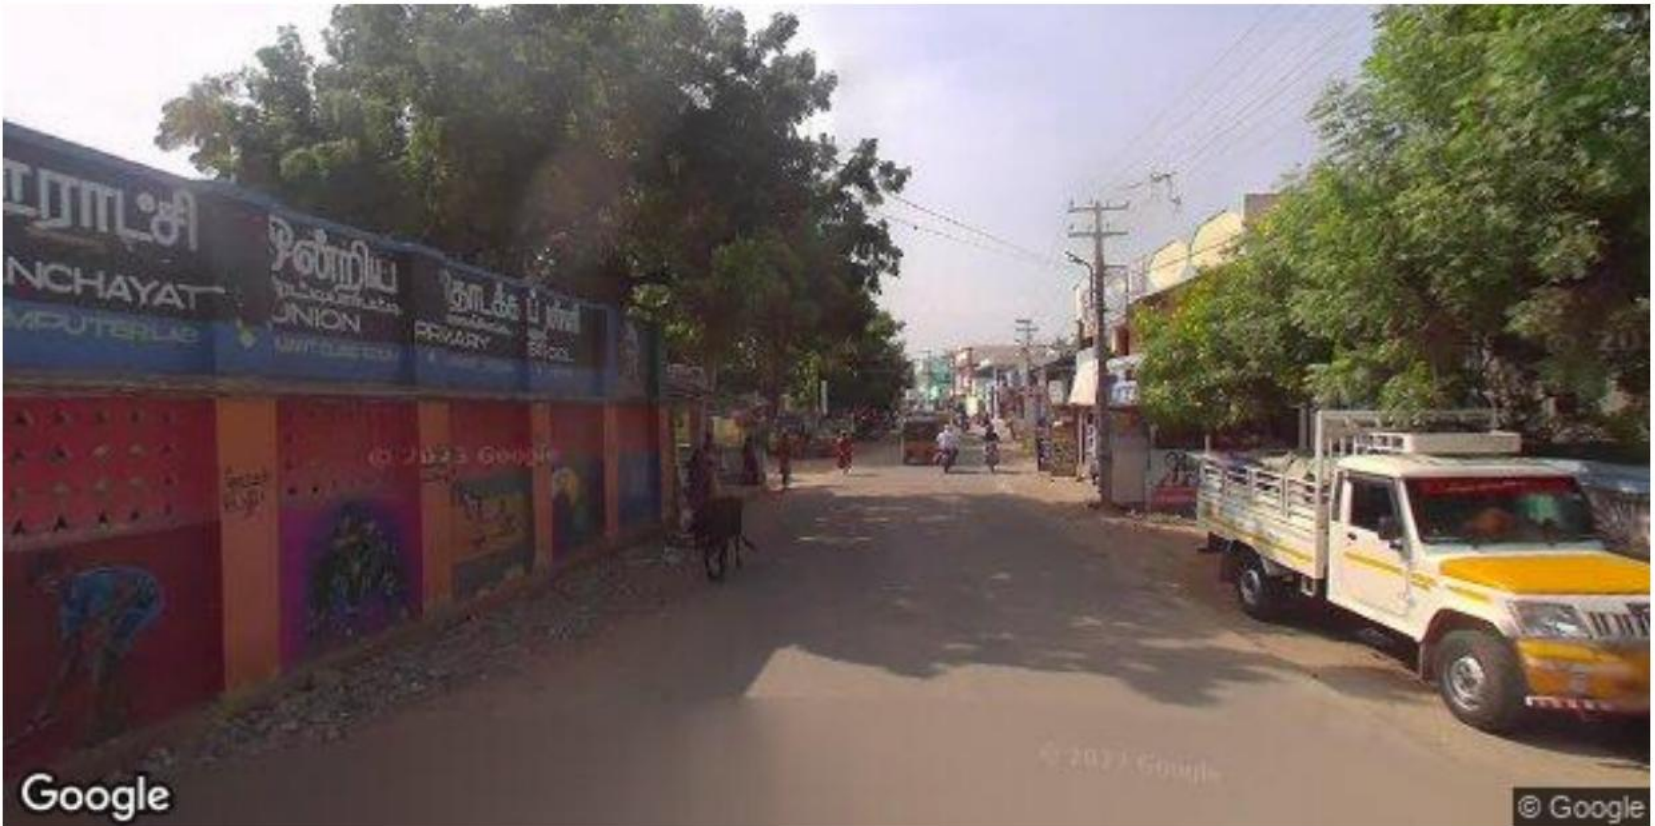
| ஆபத்து வகை ஆபத்து நிலை ஒருங்கிணைப்புகள் | | | தொடக்கத்திலிருந்து பரிந்துரைக்கப்பட்ட வேக தூரம் | |
|---|---|---|---|---|
| 25 திருப்பம் | உயர் | 8.67455, 77.74138 | 50.13 கி.மீ. | 10-15 கி.மீ./மணி நேரம் |

படம்: திருப்பம்; ஆபத்து நிலை: உயர்; ஆயத்தொலைவுகள்: 8.67455, 77.74138

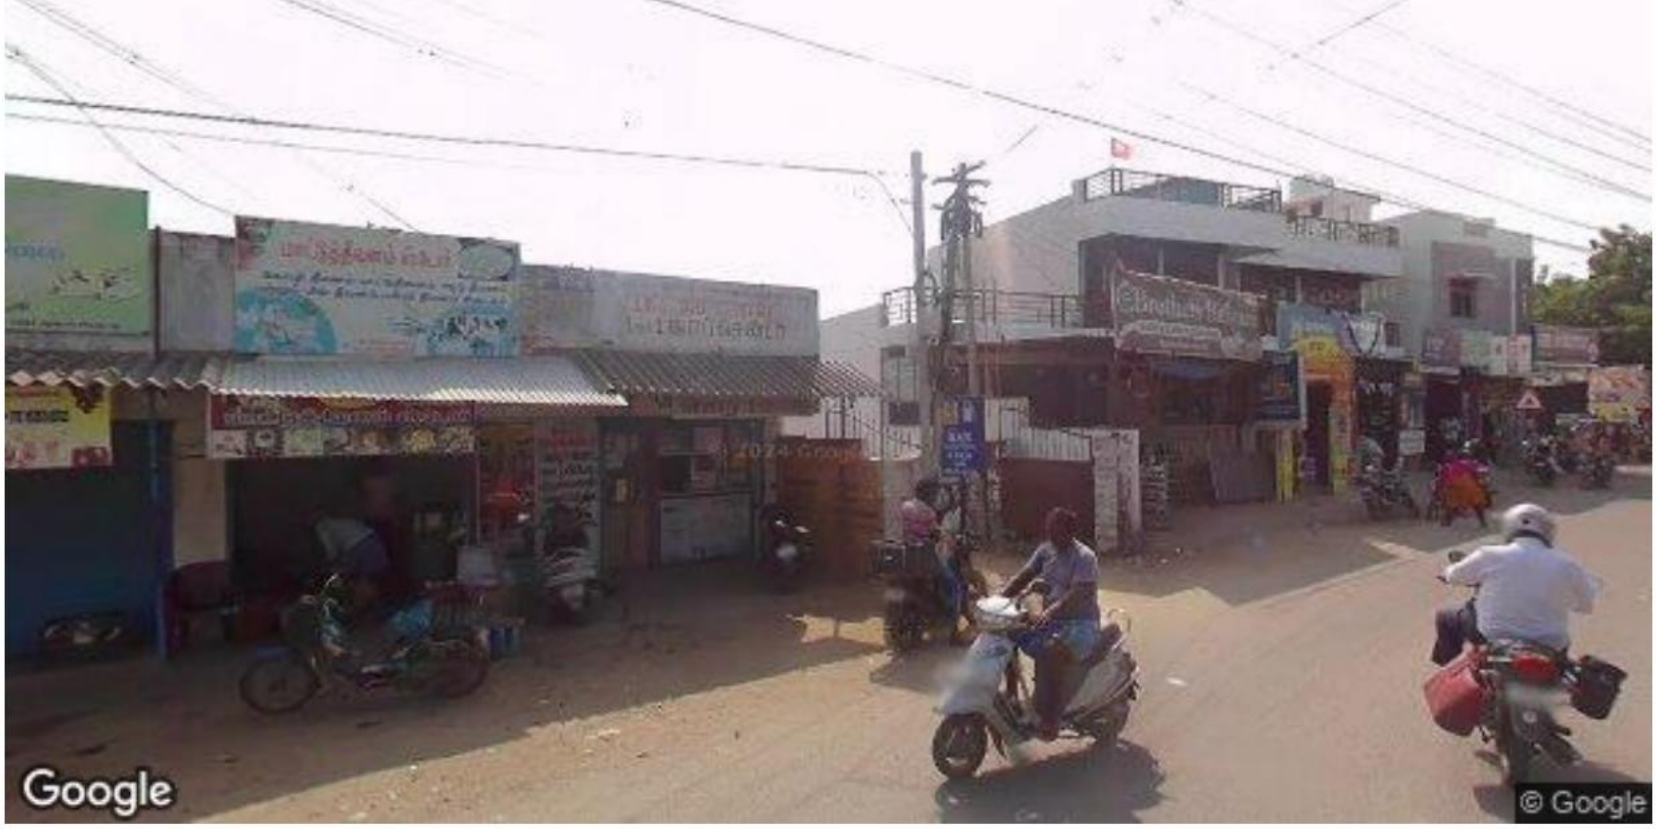
| ஆபத்து வகை ஆபத்து நிலை ஒருங்கிணைப்புகள் | | | தொடக்கத்திலிருந்து பரிந்துரைக்கப்பட்ட வேக தூரம் | |
|---|---|---|---|---|
| 26 திருப்பம் | உயர் | 8.67499, 77.74139 | 50.12 கி.மீ. | 10-15 கி.மீ./மணி நேரம் |

படம்: திருப்பம்; ஆபத்து நிலை: உயர்; ஆயத்தொலைவுகள்: 8.67499, 77.74139

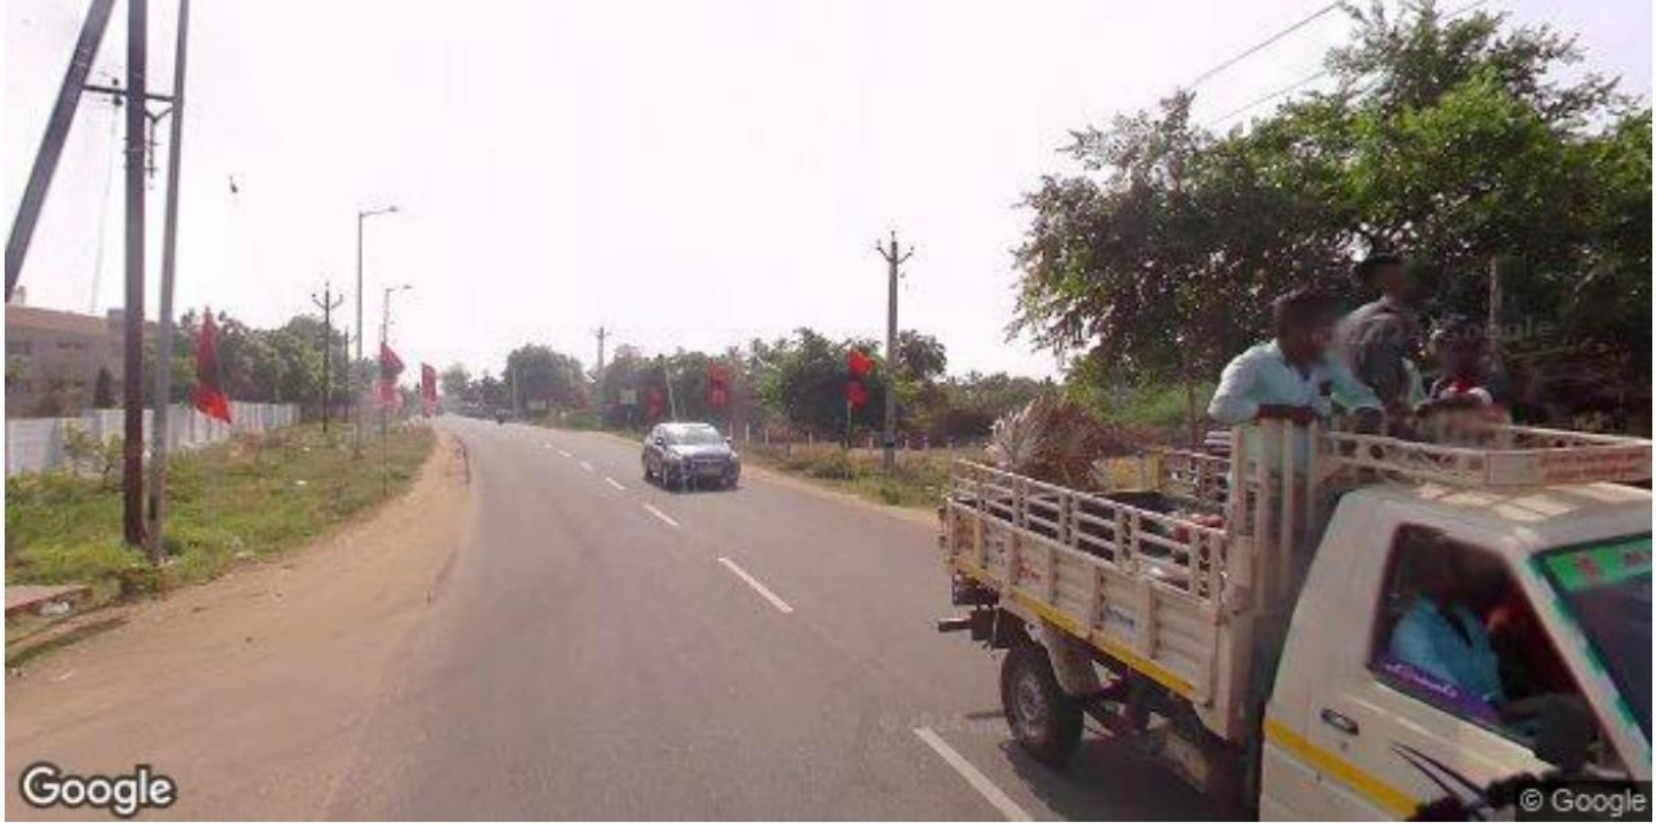
| ஆபத்து வகை ஆபத்து நிலை ஒருங்கிணைப்புகள் | | | தொடக்கத்திலிருந்து பரிந்துரைக்கப்பட்ட வேக தூரம் | |
|---|---|---|---|---|
| 27 திருப்பம் | உயர் | 8.68109, 77.73272 | 50.94 கி.மீ | 10-15 கி.மீ./மணி நேரம் |

படம்: திருப்பம்; ஆபத்து நிலை: உயர்; ஆயத்தொலைவுகள்: 8.68109, 77.73272

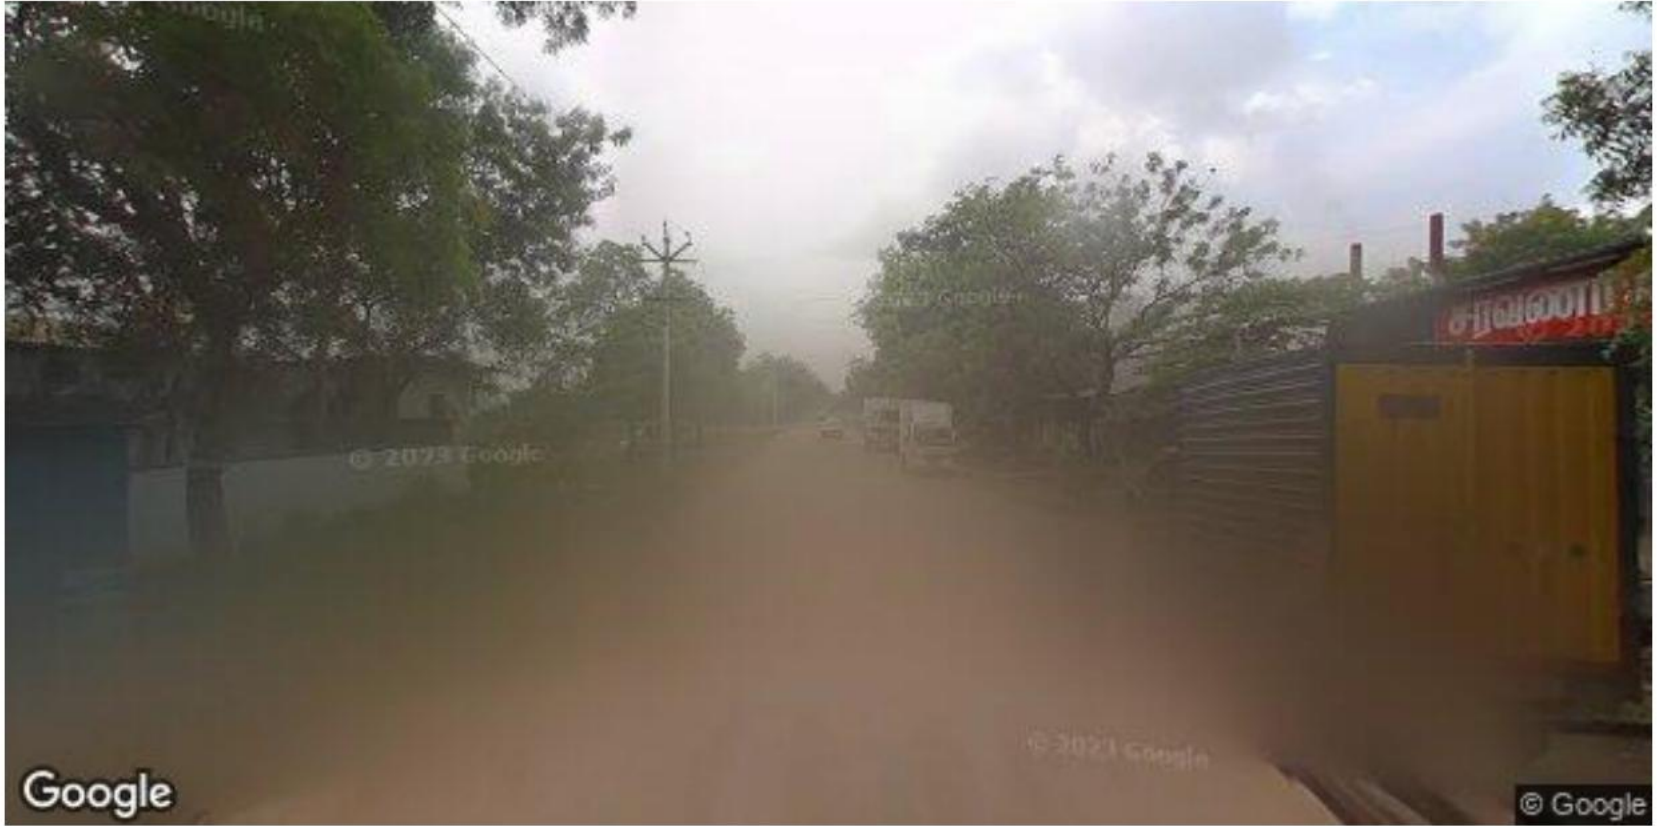
| ஆபத்து வகை ஆபத்து நிலை ஒருங்கிணைப்புகள் | | | தொடக்கத்திலிருந்து பரிந்துரைக்கப்பட்ட வேக தூரம் | |
|---|---|---|---|---|
| 28 திருப்பம் | உயர் | 8.6829, 77.73277 | 50.90 கி.மீ | 10-15 கி.மீ./மணி நேரம் |

படம்: திருப்பம்; ஆபத்து நிலை: உயர்; ஆயத்தொலைவுகள்: 8.6829, 77.73277
