# IndianOil

பயண ஆபத்து மேலாண்மை (JRM)  
படிப்பு

தூத்துக்குடி முனையம் முதல் உடன்குடி வரை மிகவும் ஆபத்தானது.  
அனல் மின் திட்டம்

Q55Q+2VX இலிருந்து C3R5+3PJ வரையிலான பாதைக்கான பாதை பாதுகாப்பு பகுப்பாய்வு

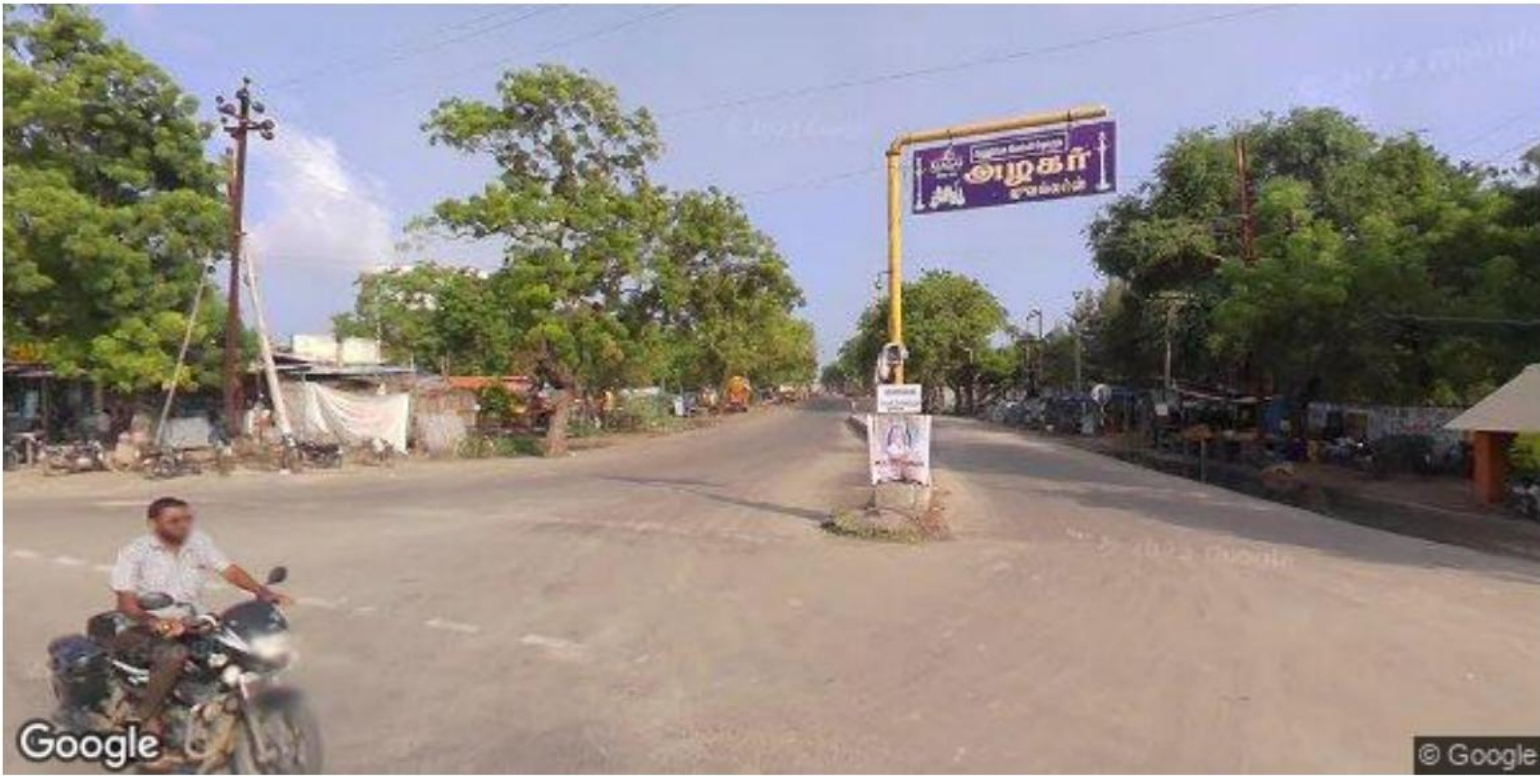
ஆயத்தொலைவுகள்: 8.74538, 78.12534

| | ஆபத்து வகை | ஆபத்து நிலை | ஆயத்தொலைவுகள் | வேக வரம்பு |
|---|---|---|---|---|
| 2 | திரும்பு | உயர் | 8.74538, 78.12534 | மணிக்கு 15 கிமீ |

ஆபத்து வகை: திருப்பம்

ஆபத்து நிலை: உயர்

வேக வரம்பு: மணிக்கு 15 கி.மீ.

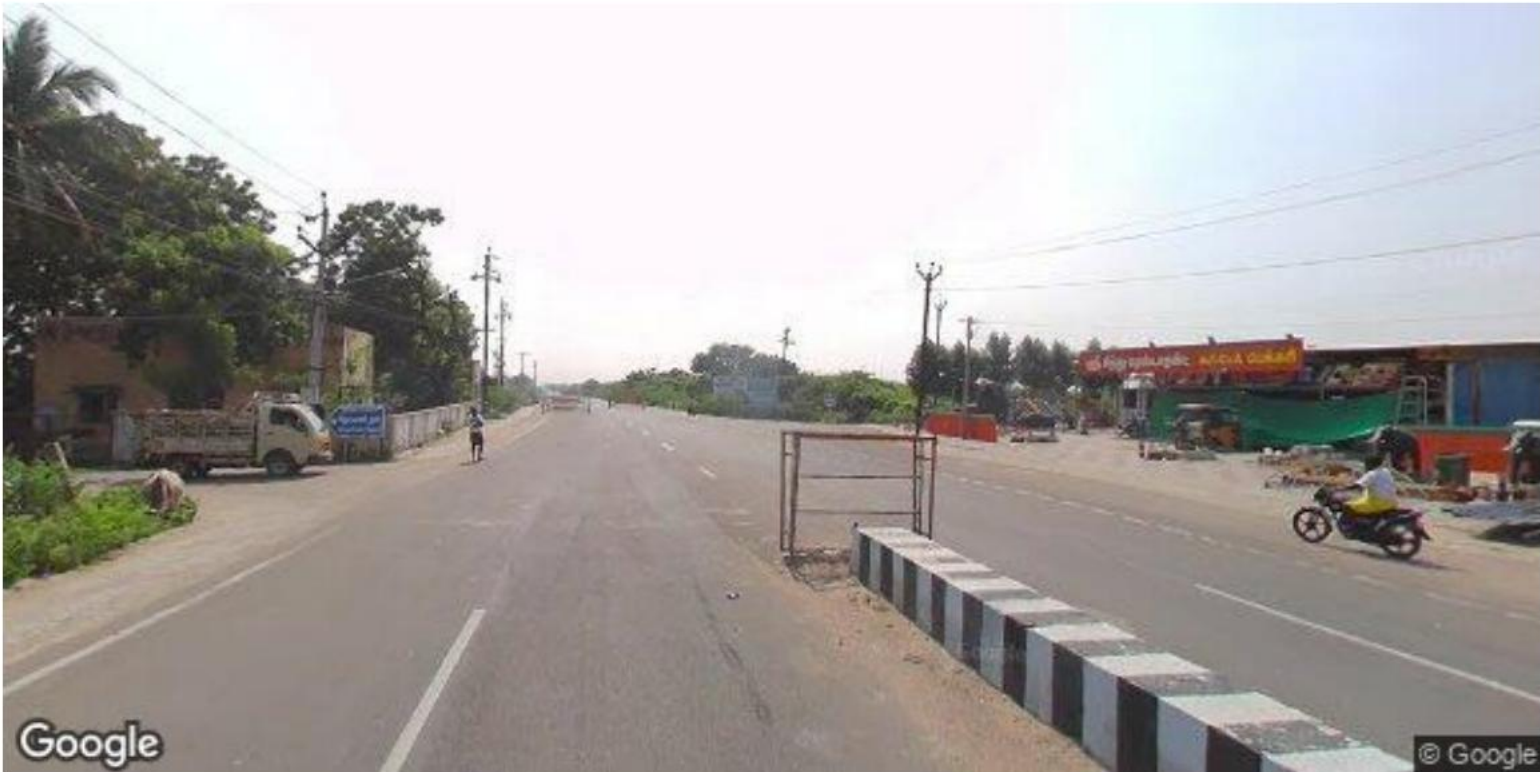
ஆயங்கள்: 8.72295, 78.11413

| | ஆபத்து வகை | ஆபத்து நிலை | ஆயத்தொலைவுகள் | வேக வரம்பு |
|---|---|---|---|---|
| 3 | திரும்பு | நடுத்தரம் | 8.72295, 78.11413 | மணிக்கு 30 கிமீ |

ஆபத்து வகை: திருப்பம்

ஆபத்து நிலை: நடுத்தரம்

வேக வரம்பு: 30 கிமீ/மணி

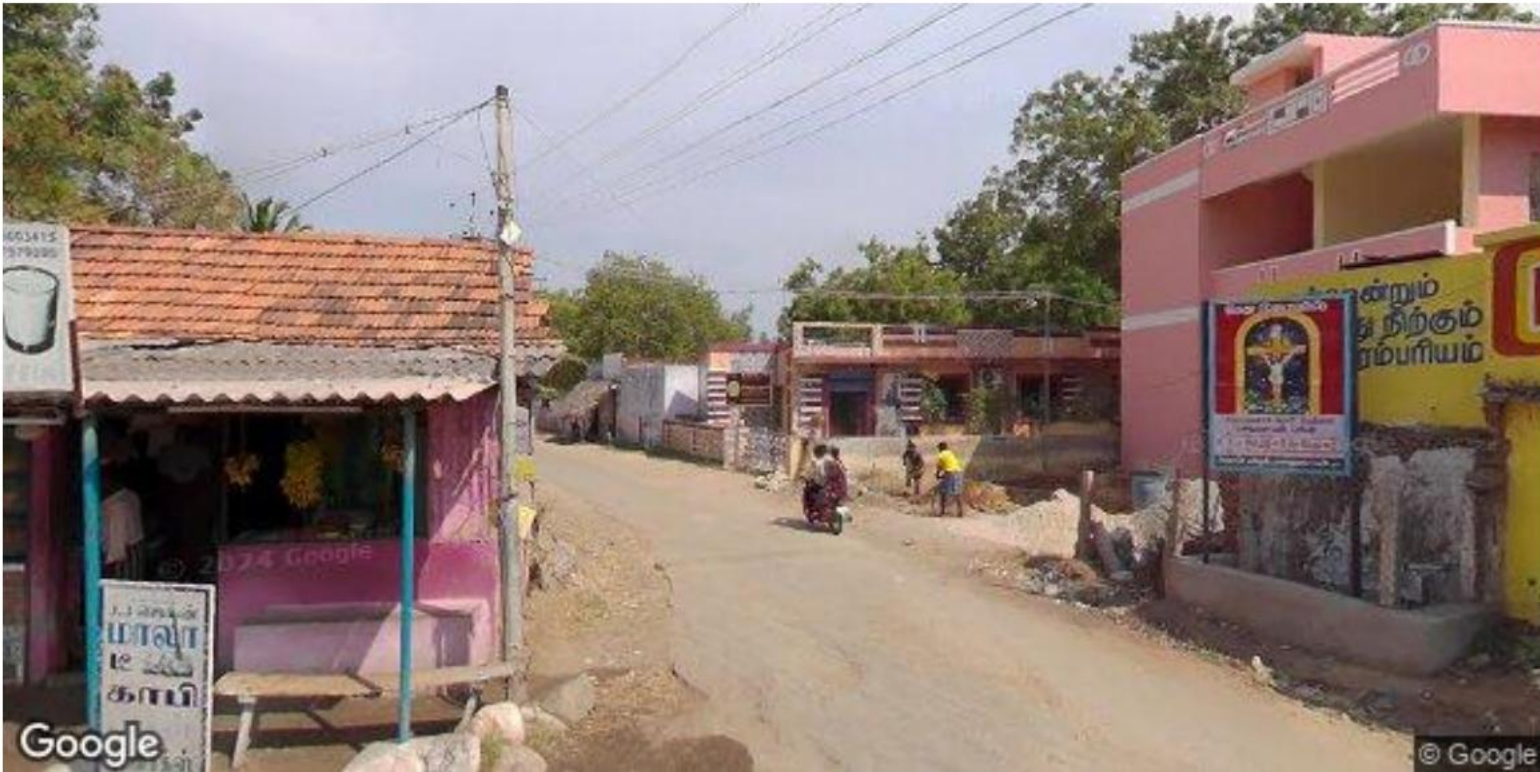
ஆயங்கள்: 8.67098, 78.09413

| | ஆபத்து வகை | ஆபத்து நிலை | ஆயத்தொலைவுகள் | வேக வரம்பு |
|---|---|---|---|---|
| 4 | திரும்பு | நடுத்தரம் | 8.67098, 78.09413 | மணிக்கு 30 கிமீ |

ஆபத்து வகை: திருப்பம்

ஆபத்து நிலை: நடுத்தரம்

வேக வரம்பு: 30 கிமீ/மணி

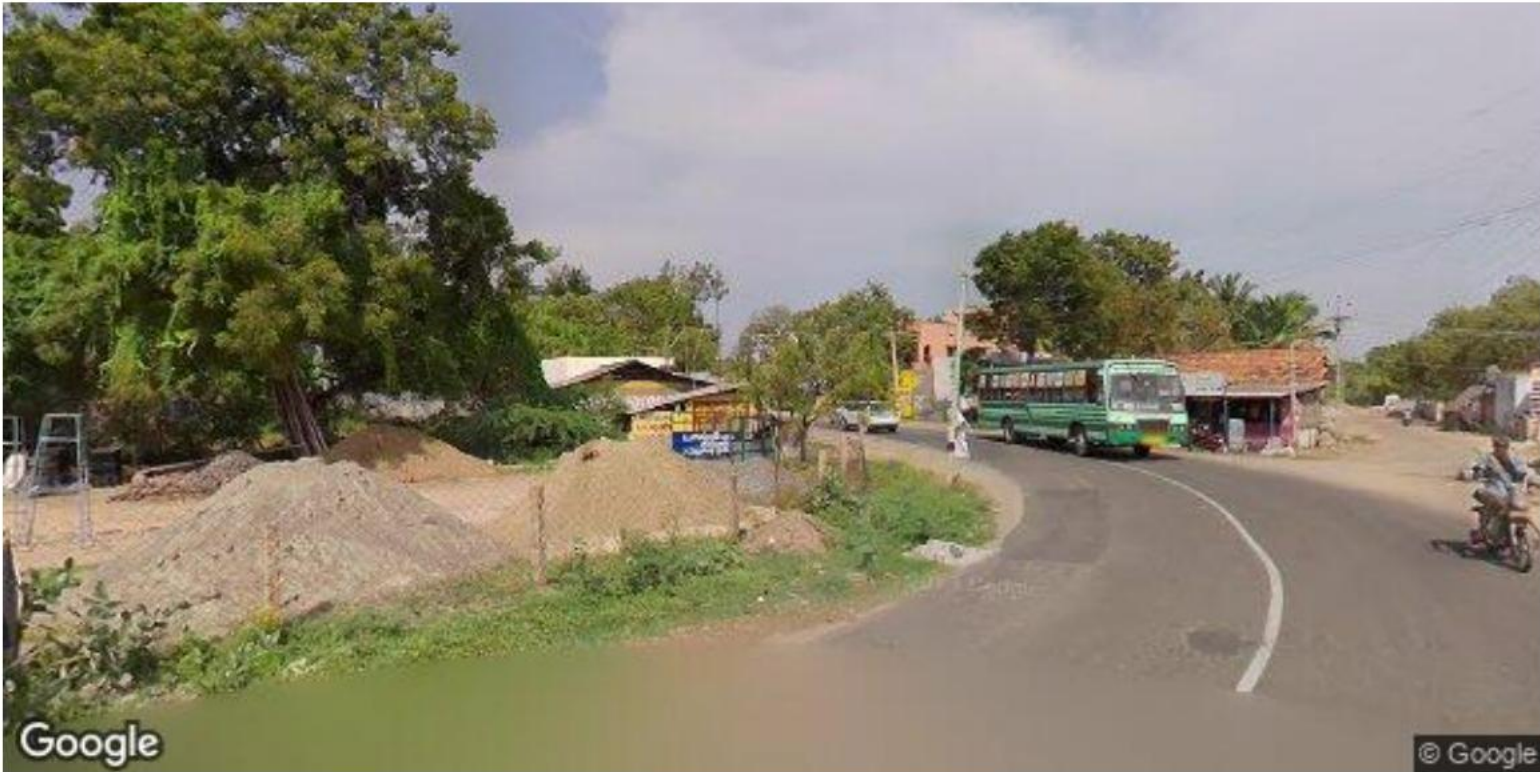
ஆயங்கள்: 8.67096, 78.09386

| | ஆபத்து வகை | ஆபத்து நிலை | ஆயத்தொலைவுகள் | வேக வரம்பு |
|---|---|---|---|---|
| 5 | திரும்பு | நடுத்தரம் | 8.67096, 78.09386 | மணிக்கு 30 கிமீ |

ஆபத்து வகை: திருப்பம்

ஆபத்து நிலை: நடுத்தரம்

வேக வரம்பு: 30 கிமீ/மணி

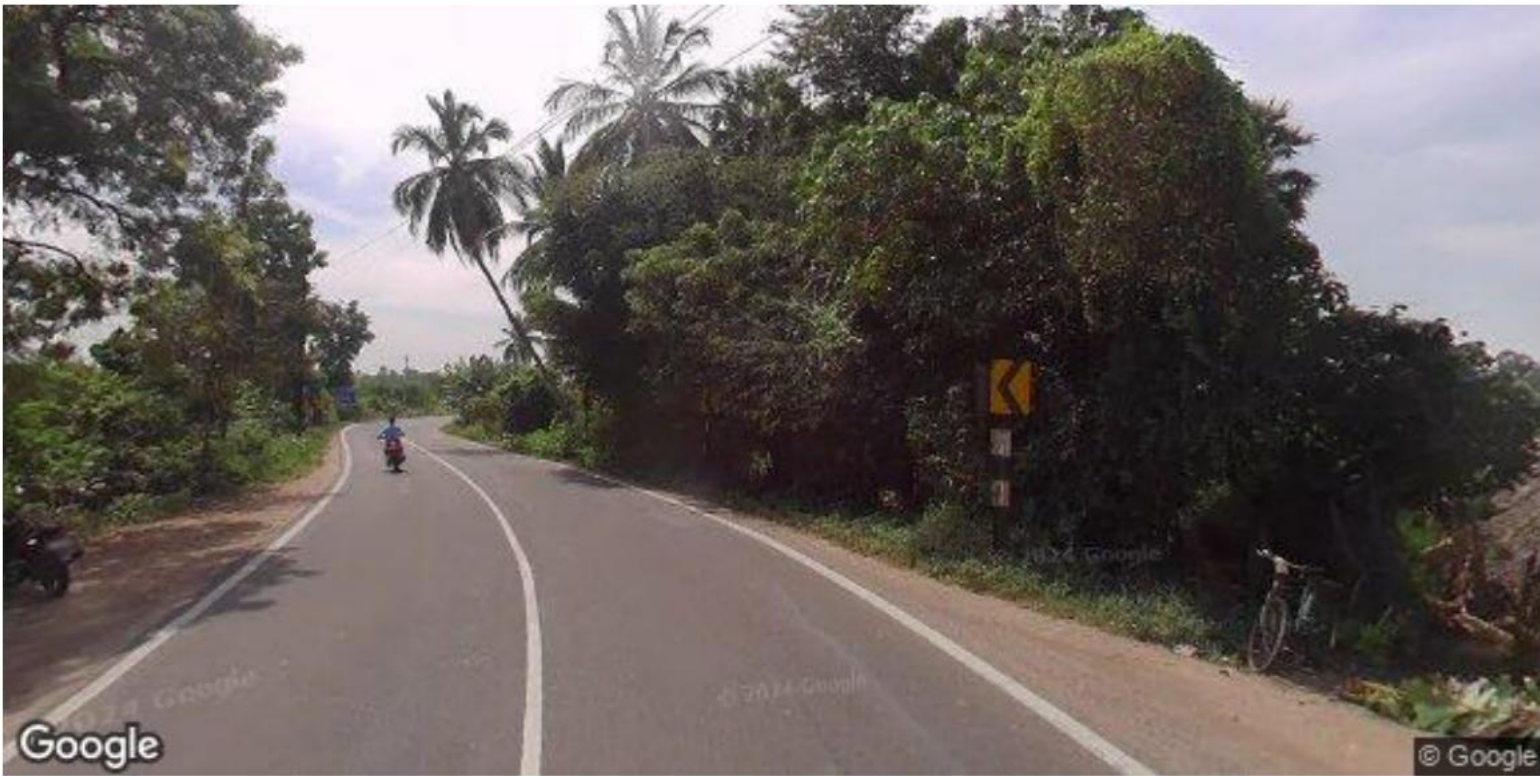
ஆயத்தொலைவுகள்: 8.66494, 78.08866

| | ஆபத்து வகை | ஆபத்து நிலை | ஆயத்தொலைவுகள் | வேக வரம்பு |
|---|---|---|---|---|
| 7 | திரும்பு | நடுத்தரம் | 8.66494, 78.08866 | மணிக்கு 30 கிமீ |

ஆபத்து வகை: திருப்பம்

ஆபத்து நிலை: நடுத்தரம்

வேக வரம்பு: மணிக்கு 30 கி.மீ.

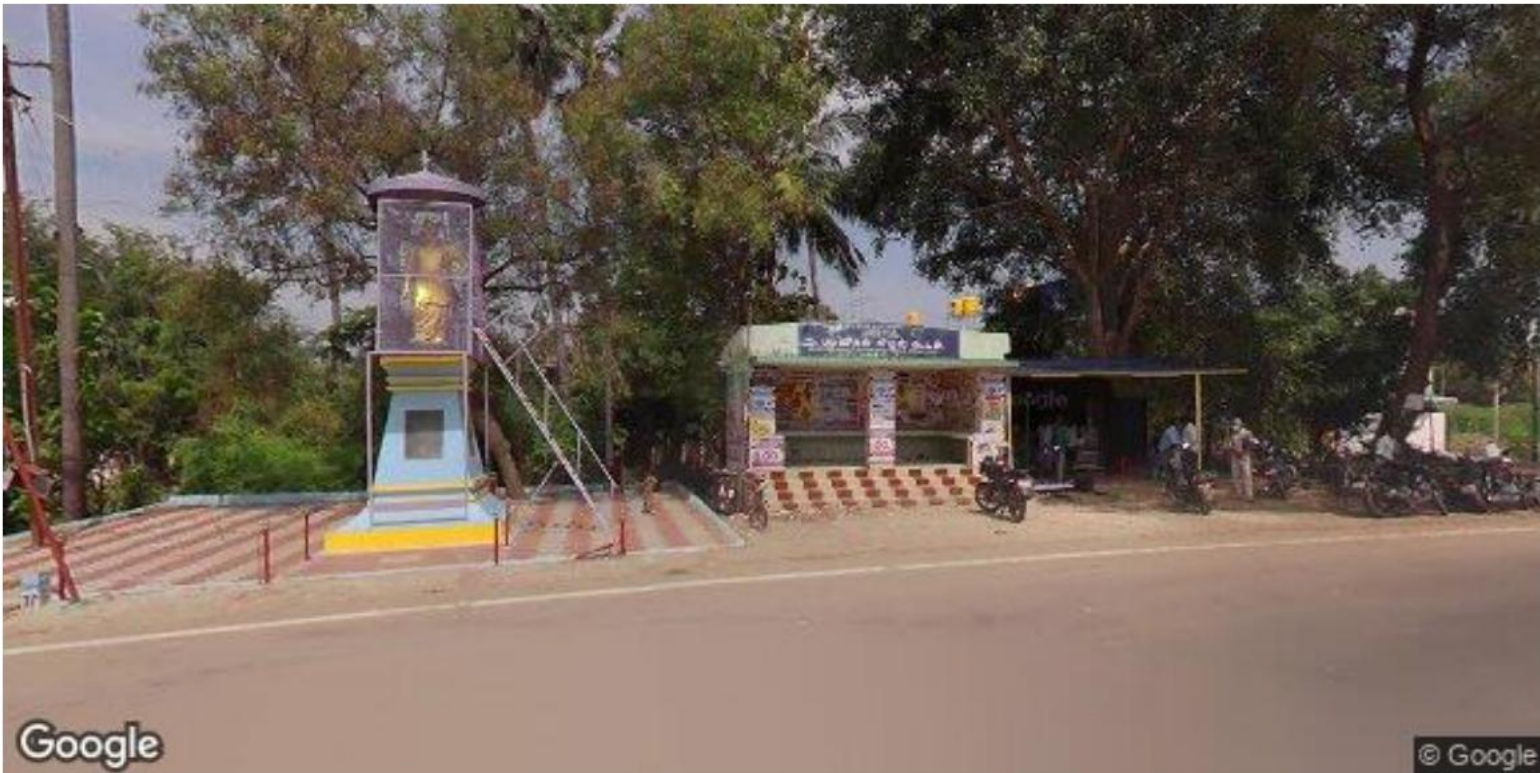
| | ஆபத்து வகை | ஆபத்து நிலை | ஆயத்தொலைவுகள் | வேக வரம்பு |
|---|---|---|---|---|
| 8 | திரும்பு | உயர் | 8.63096, 78.06830 | மணிக்கு 15 கிமீ |

ஆபத்து வகை:

திருப்பம் ஆபத்து

நிலை: அதிவேக வரம்பு: 15

கிமீ/மணி ஆயங்கள்: 8.63096, 78.06830

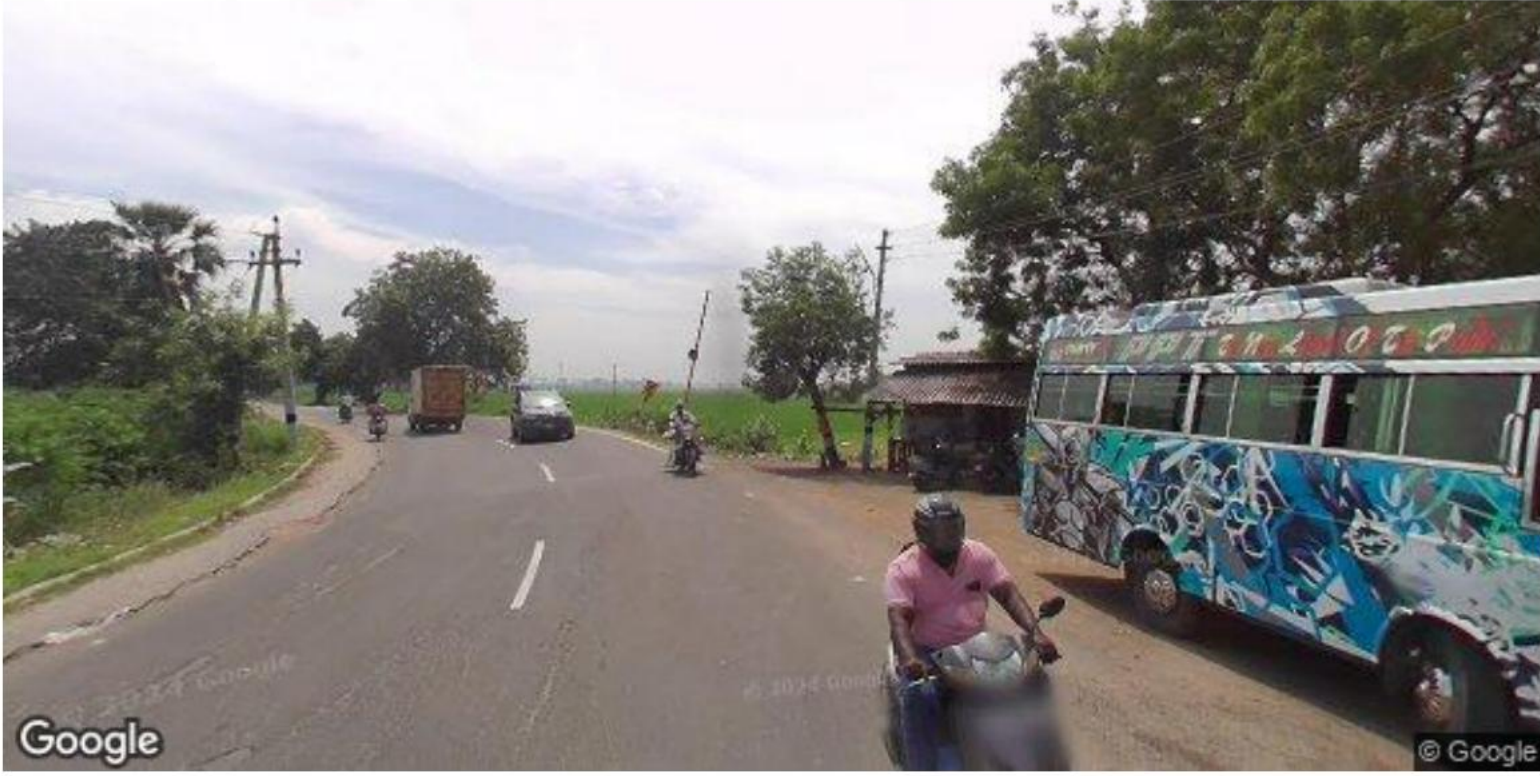
ஆயங்கள்: 8.59862, 78.07230

| | ஆபத்து வகை | ஆபத்து நிலை | ஆயத்தொலைவுகள் | வேக வரம்பு |
|---|---|---|---|---|
| 9 | திரும்பு | நடுத்தரம் | 8.59862, 78.07230 | மணிக்கு 30 கிமீ |

ஆபத்து வகை: திருப்பம்

ஆபத்து நிலை: நடுத்தரம்

வேக வரம்பு: 30 கிமீ/மணி

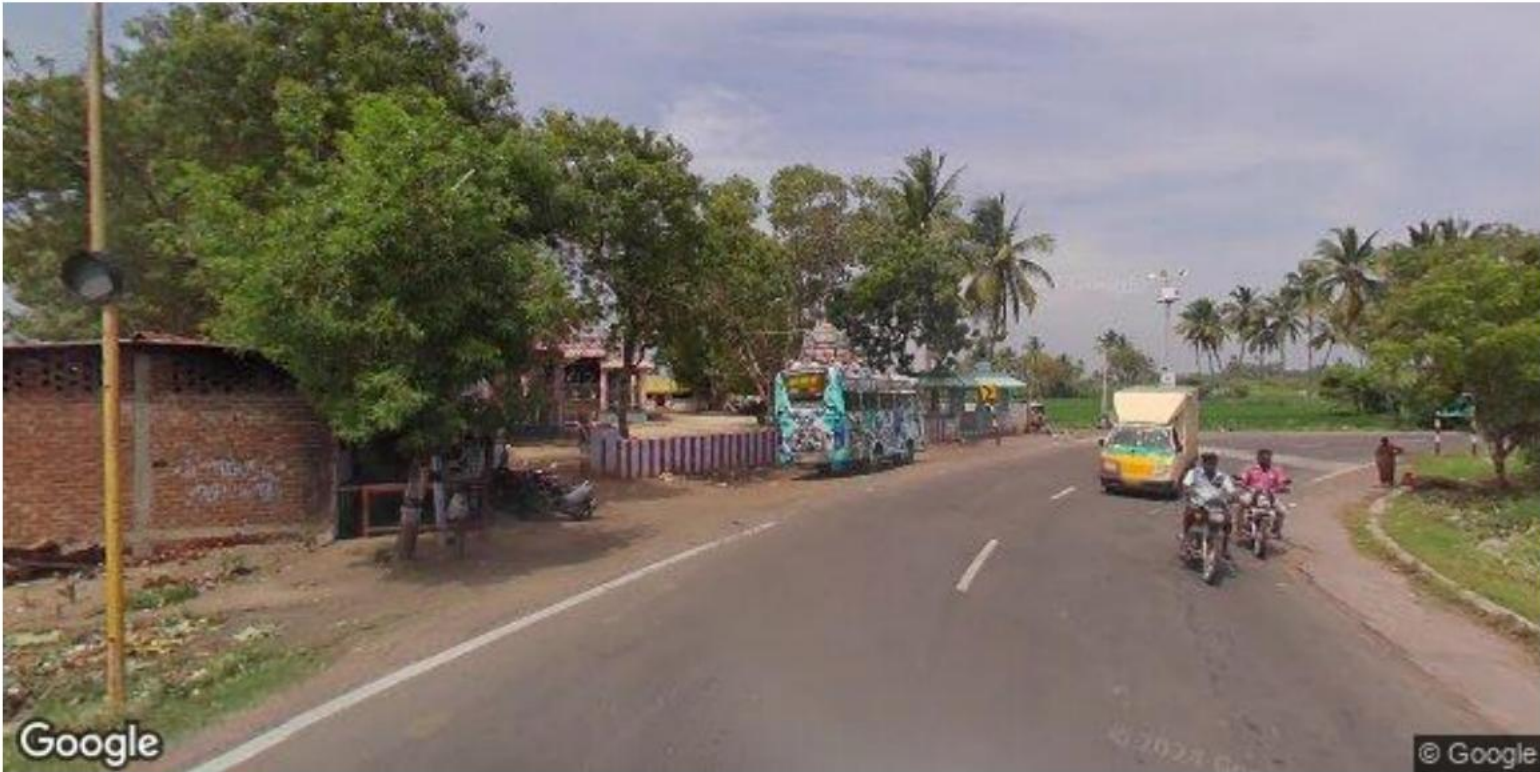
ஆயங்கள்: 8.59845, 78.07243

| | ஆபத்து வகை | ஆபத்து நிலை | ஆயத்தொலைவுகள் | வேக வரம்பு |
|---|---|---|---|---|
| 10 | திரும்பு | நடுத்தரம் | 8.59845, 78.07243 | மணிக்கு 30 கிமீ |

ஆபத்து வகை: திருப்பம்

ஆபத்து நிலை: நடுத்தரம்

வேக வரம்பு: 30 கிமீ/மணி

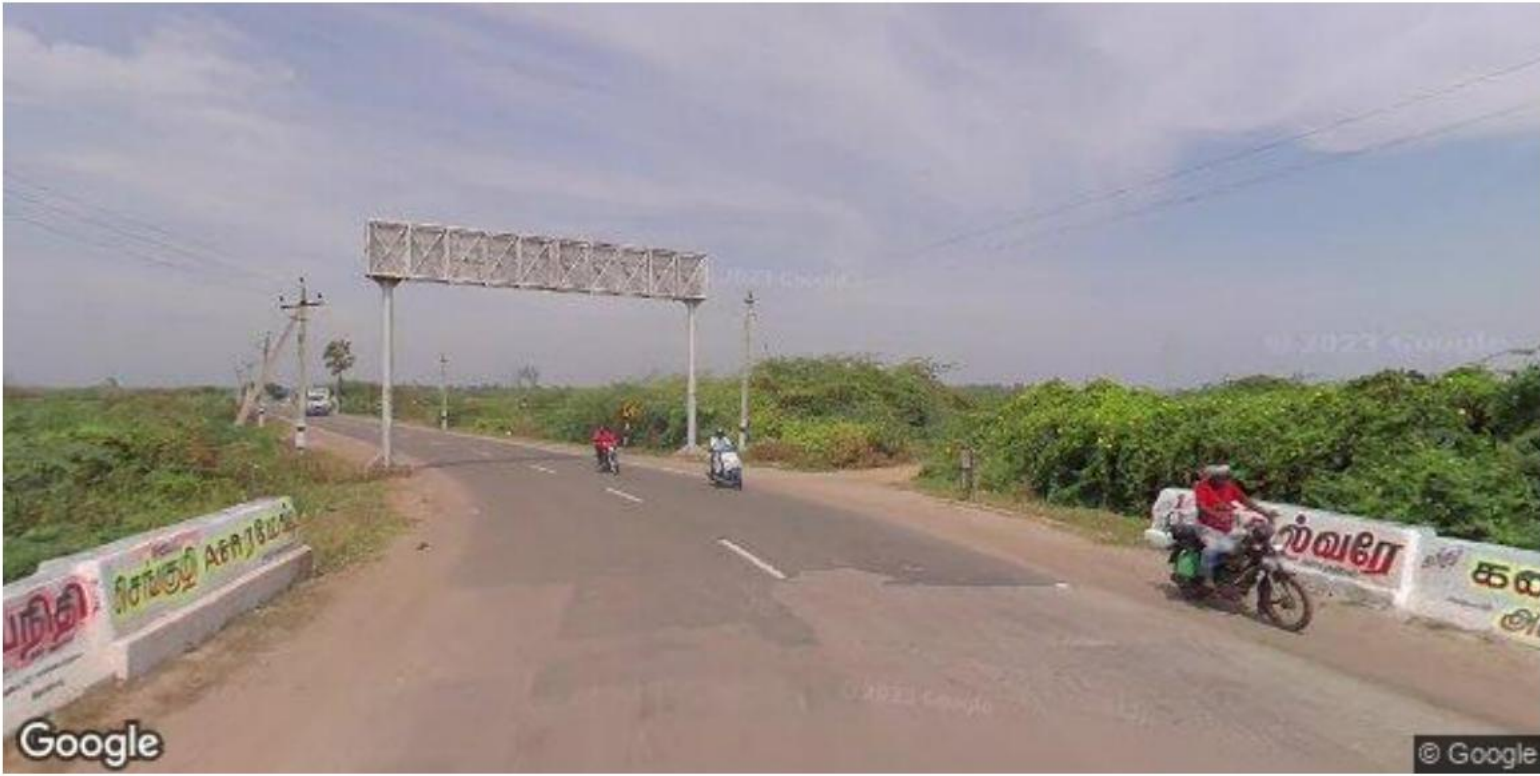
ஆயத்தொலைவுகள்: 8.59212, 78.08260

| | ஆபத்து வகை | ஆபத்து நிலை | ஆயத்தொலைவுகள் | வேக வரம்பு |
|---|---|---|---|---|
| 11 | திரும்பு | நடுத்தரம் | 8.59212, 78.08260 | மணிக்கு 30 கிமீ |

ஆபத்து வகை: திருப்பம்

ஆபத்து நிலை: நடுத்தரம்

வேக வரம்பு: மணிக்கு 30 கி.மீ.

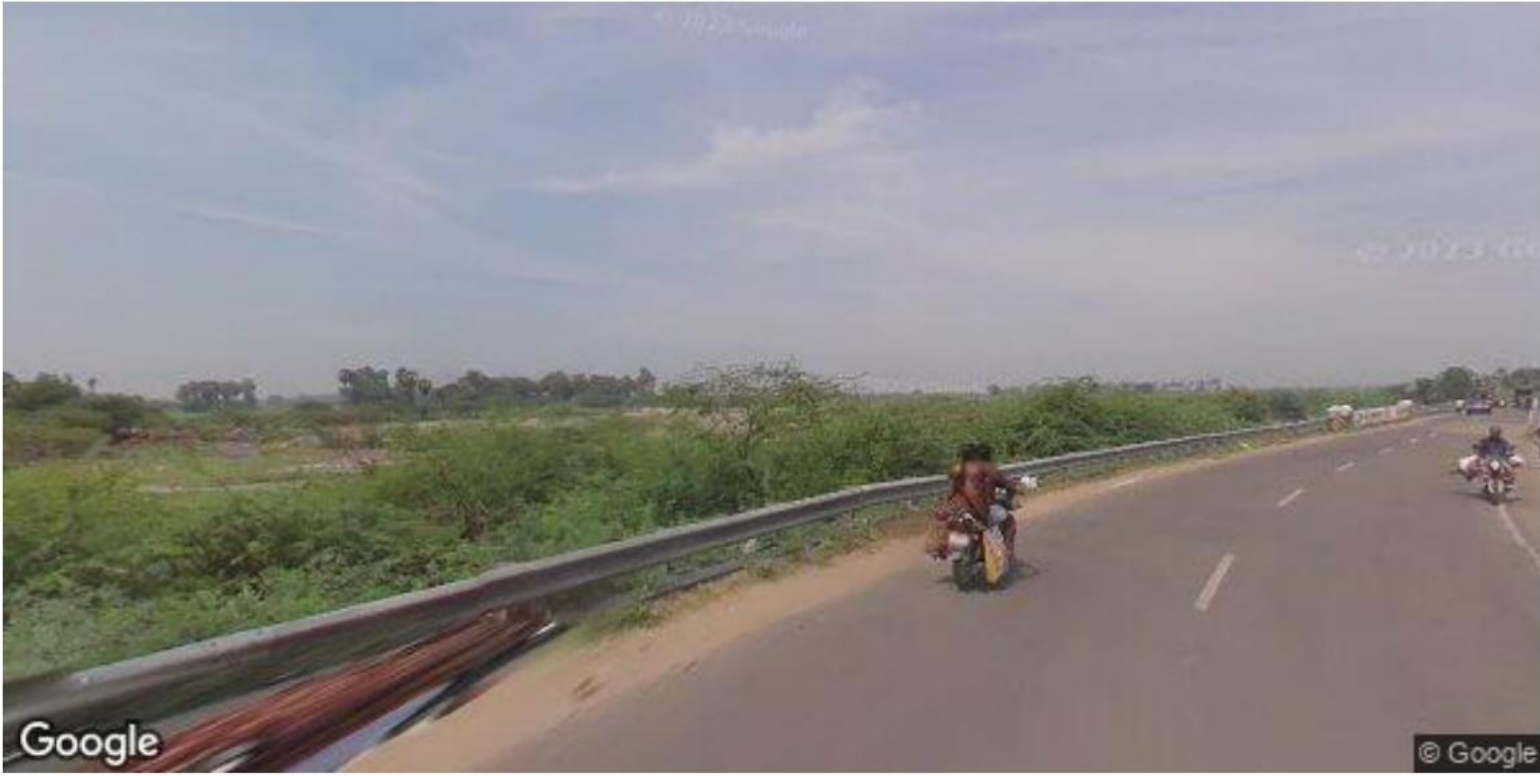
ஆயத்தொலைவுகள்: 8.58236, 78.08605

| | ஆபத்து வகை | ஆபத்து நிலை | ஆயத்தொலைவுகள் | வேக வரம்பு |
|---|---|---|---|---|
| 12 | திரும்பு | நடுத்தரம் | 8.58236, 78.08605 | மணிக்கு 30 கிமீ |

ஆபத்து வகை: திருப்பம்

ஆபத்து நிலை: நடுத்தரம்

வேக வரம்பு: மணிக்கு 30 கி.மீ.

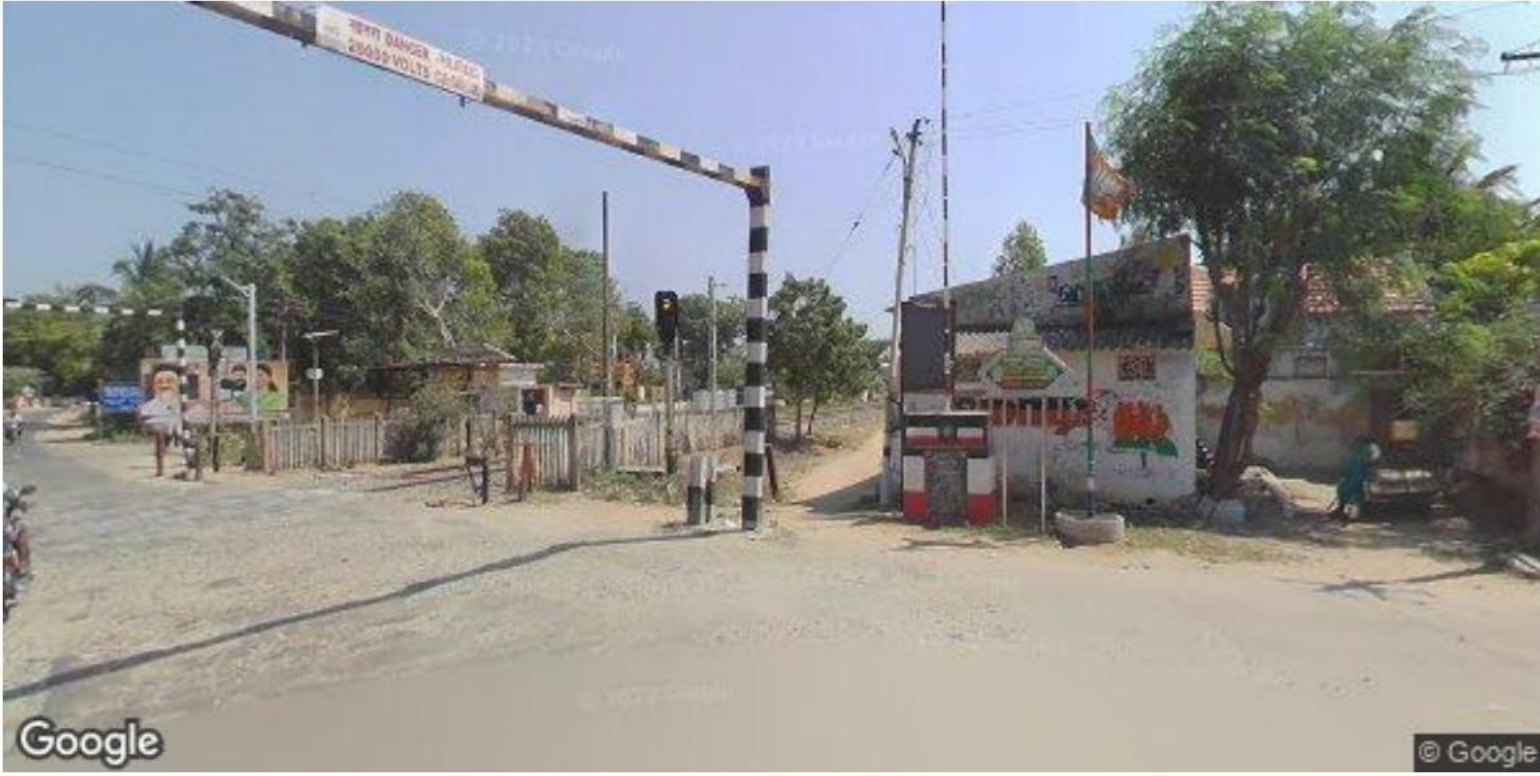
| | ஆபத்து வகை | ஆபத்து நிலை | ஆயத்தொலைவுகள் | வேக வரம்பு |
|---|---|---|---|---|
| 13 | திரும்பு | உயர் | 8.52072, 78.11246 | மணிக்கு 15 கிமீ |

ஆபத்து வகை:

திருப்பம் ஆபத்து

நிலை: அதிவேக வரம்பு: 15

கிமீ/மணி ஆயங்கள்: 8.52072, 78.11246

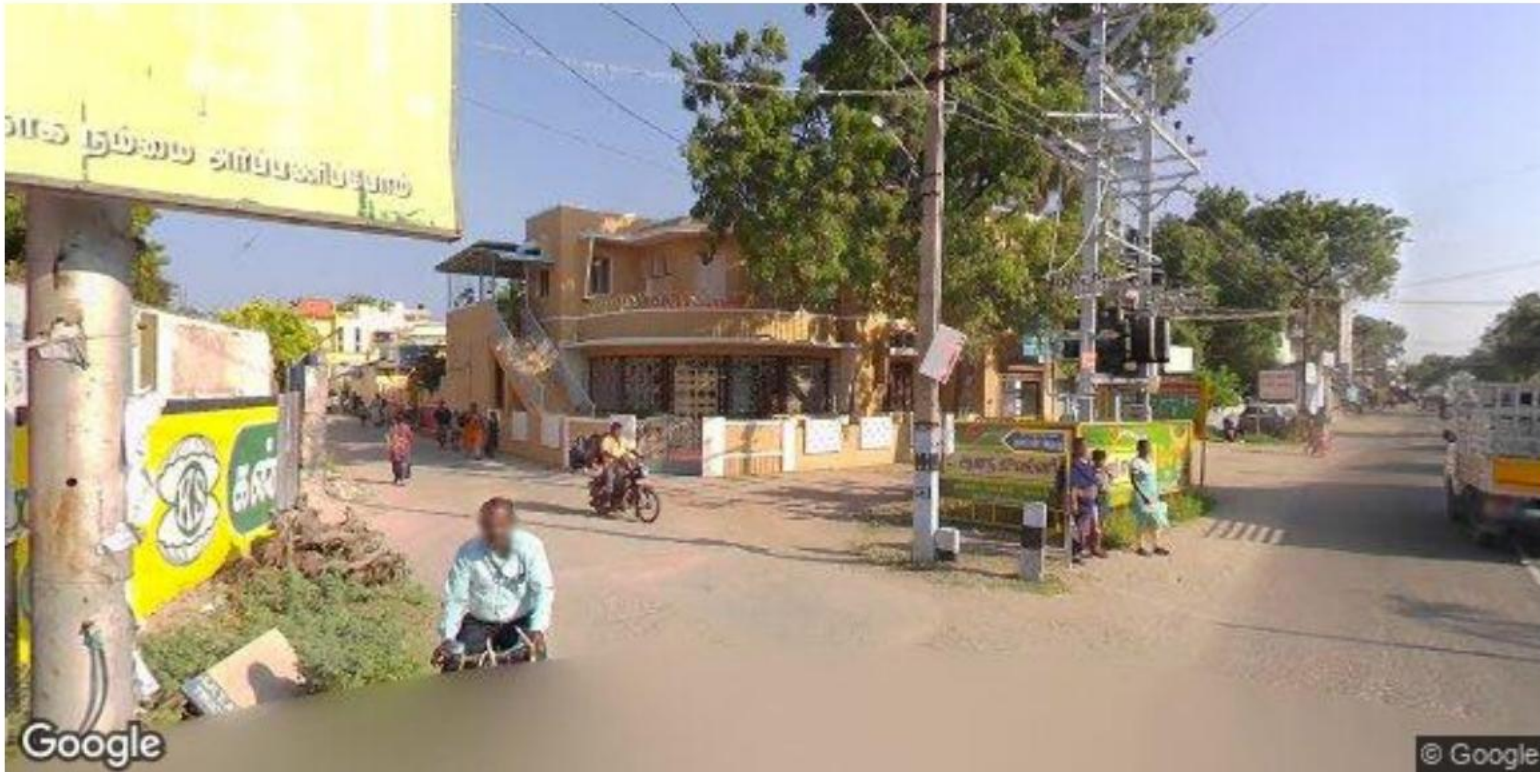
| | ஆபத்து வகை | ஆபத்து நிலை | ஆயத்தொலைவுகள் | வேக வரம்பு |
|---|---|---|---|---|
| 14 | திரும்பு | உயர் | 8.52004, 78.11669 | மணிக்கு 15 கிமீ |

ஆபத்து வகை:

திருப்பம் ஆபத்து

நிலை: அதிவேக வரம்பு: 15

கிமீ/மணி ஆயத்தொலைவுகள்: 8.52004, 78.11669

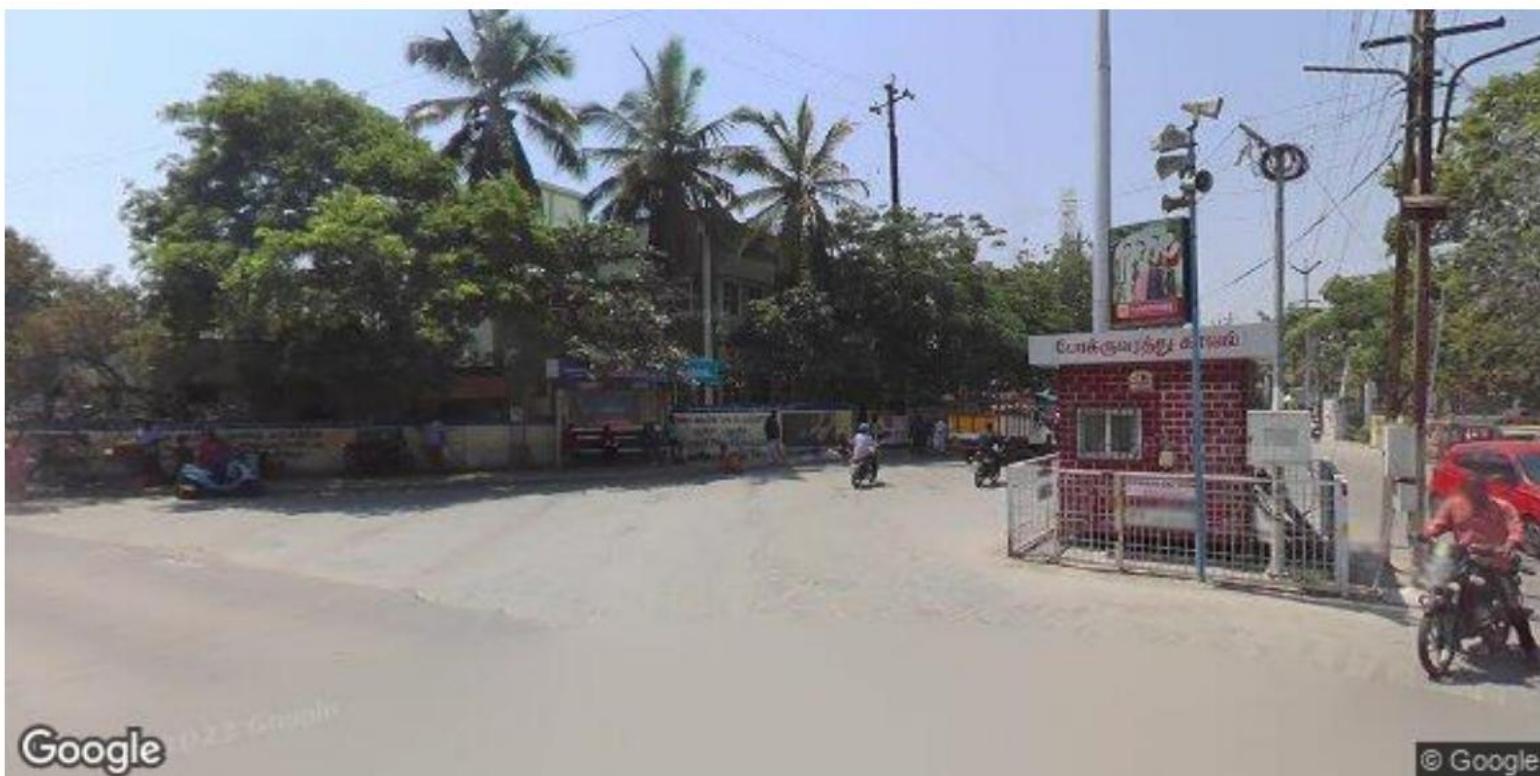
| | ஆபத்து வகை | ஆபத்து நிலை | ஆயத்தொலைவுகள் | வேக வரம்பு |
|---|---|---|---|---|
| 15 | திரும்பு | உயர் | 8.50016, 78.11867 | மணிக்கு 15 கிமீ |

ஆபத்து வகை:

திருப்பம் ஆபத்து

நிலை: அதிவேக வரம்பு: 15

கிமீ/மணி ஆயங்கள்: 8.50016, 78.11867

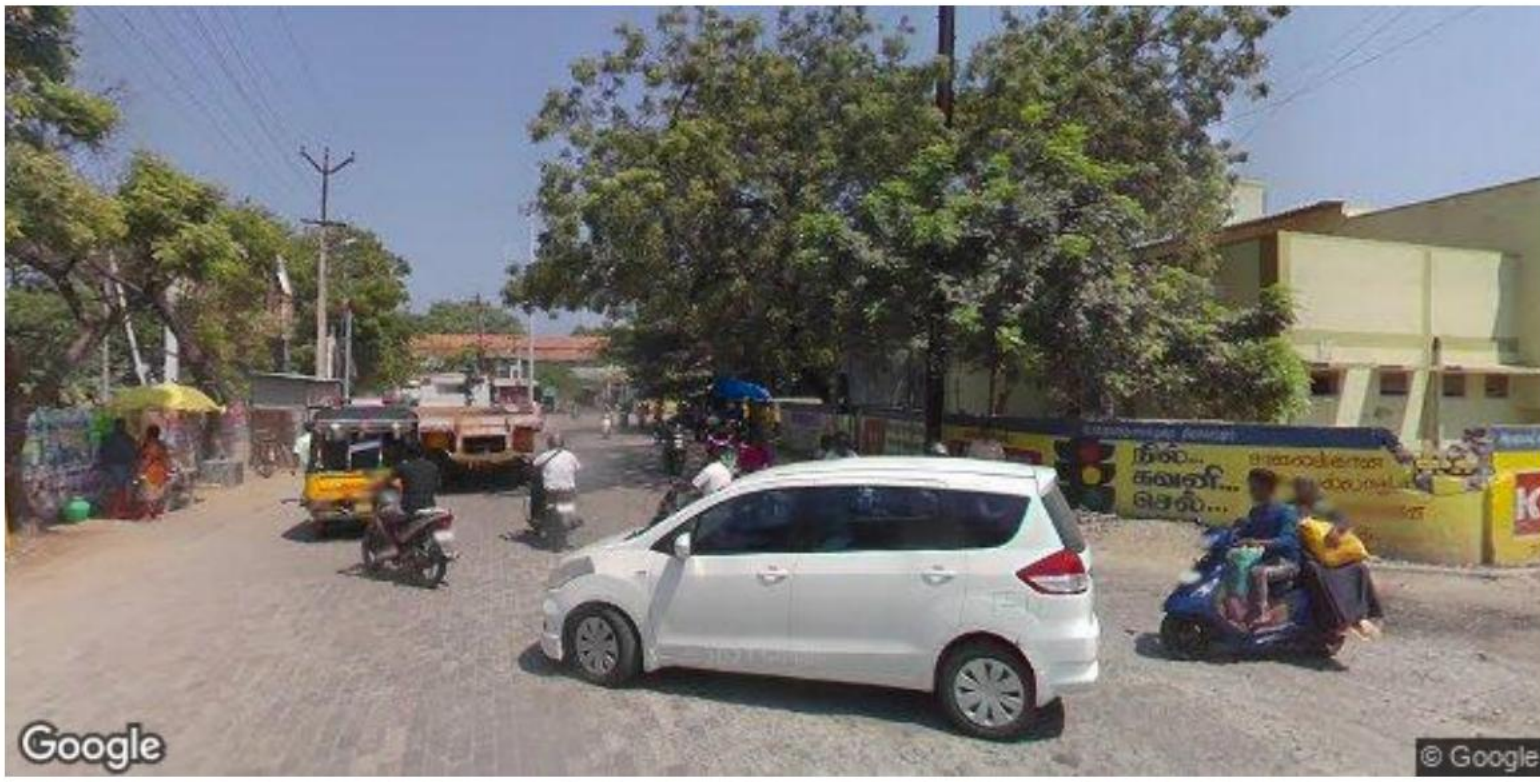
ஆயத்தொலைவுகள்: 8.50003, 78.11804

| | ஆபத்து வகை | ஆபத்து நிலை | ஆயத்தொலைவுகள் | வேக வரம்பு |
|---|---|---|---|---|
| 16 | திரும்பு | உயர் | 8.50003, 78.11804 | மணிக்கு 15 கிமீ |

ஆபத்து வகை: திருப்பம்

ஆபத்து நிலை: உயர்

வேக வரம்பு: மணிக்கு 15 கி.மீ.

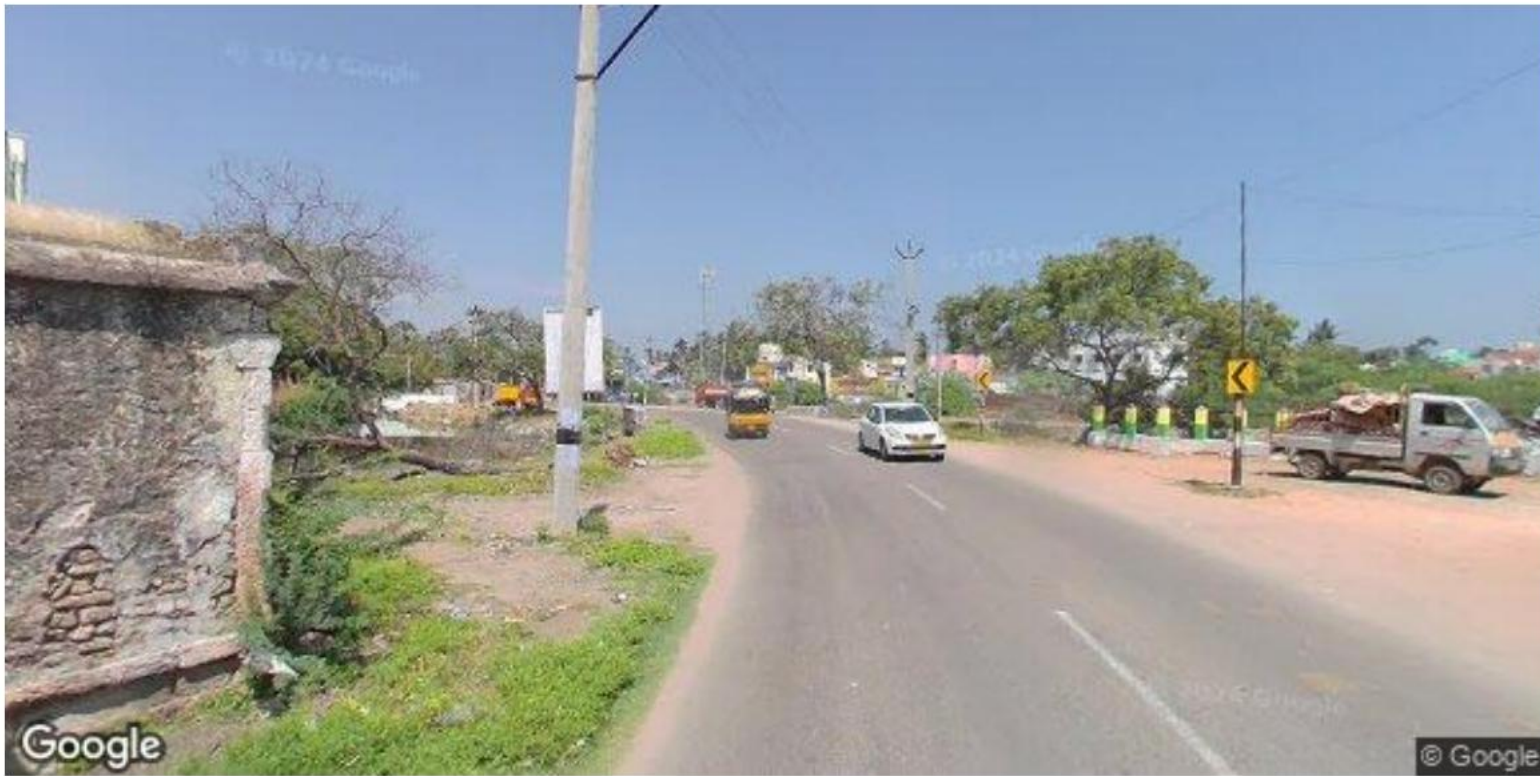
ஆயத்தொலைவுகள்: 8.49258, 78.11727

| | ஆபத்து வகை | ஆபத்து நிலை | ஆயத்தொலைவுகள் | வேக வரம்பு |
|---|---|---|---|---|
| 17 | திரும்பு | நடுத்தரம் | 8.49258, 78.11727 | மணிக்கு 30 கிமீ |

ஆபத்து வகை: திருப்பம்

ஆபத்து நிலை: நடுத்தரம்

வேக வரம்பு: மணிக்கு 30 கி.மீ.

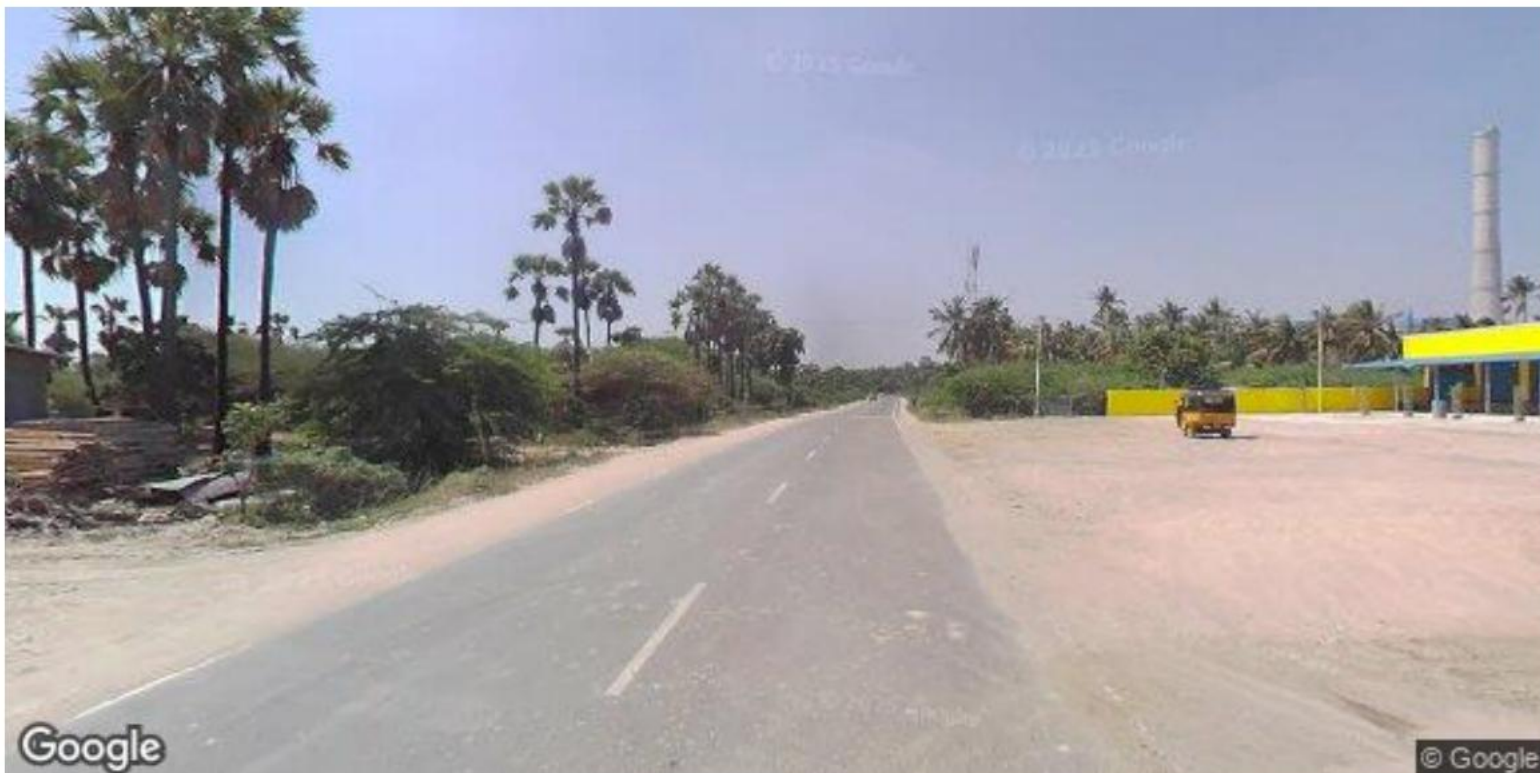
| | ஆபத்து வகை | ஆபத்து நிலை | ஆயத்தொலைவுகள் | வேக வரம்பு |
|---|---|---|---|---|
| 18 | குருட்டுப் புள்ளி | குருட்டுப் புள்ளி | 8.44083, 78.07118 | மணிக்கு 10 கி.மீ. |

ஆபத்து வகை: குருட்டுப்

புள்ளி ஆபத்து நிலை:

குருட்டுப் புள்ளி வேக வரம்பு:

10 கிமீ/மணி ஆயத்தொலைவுகள்: 8.44083, 78.07118

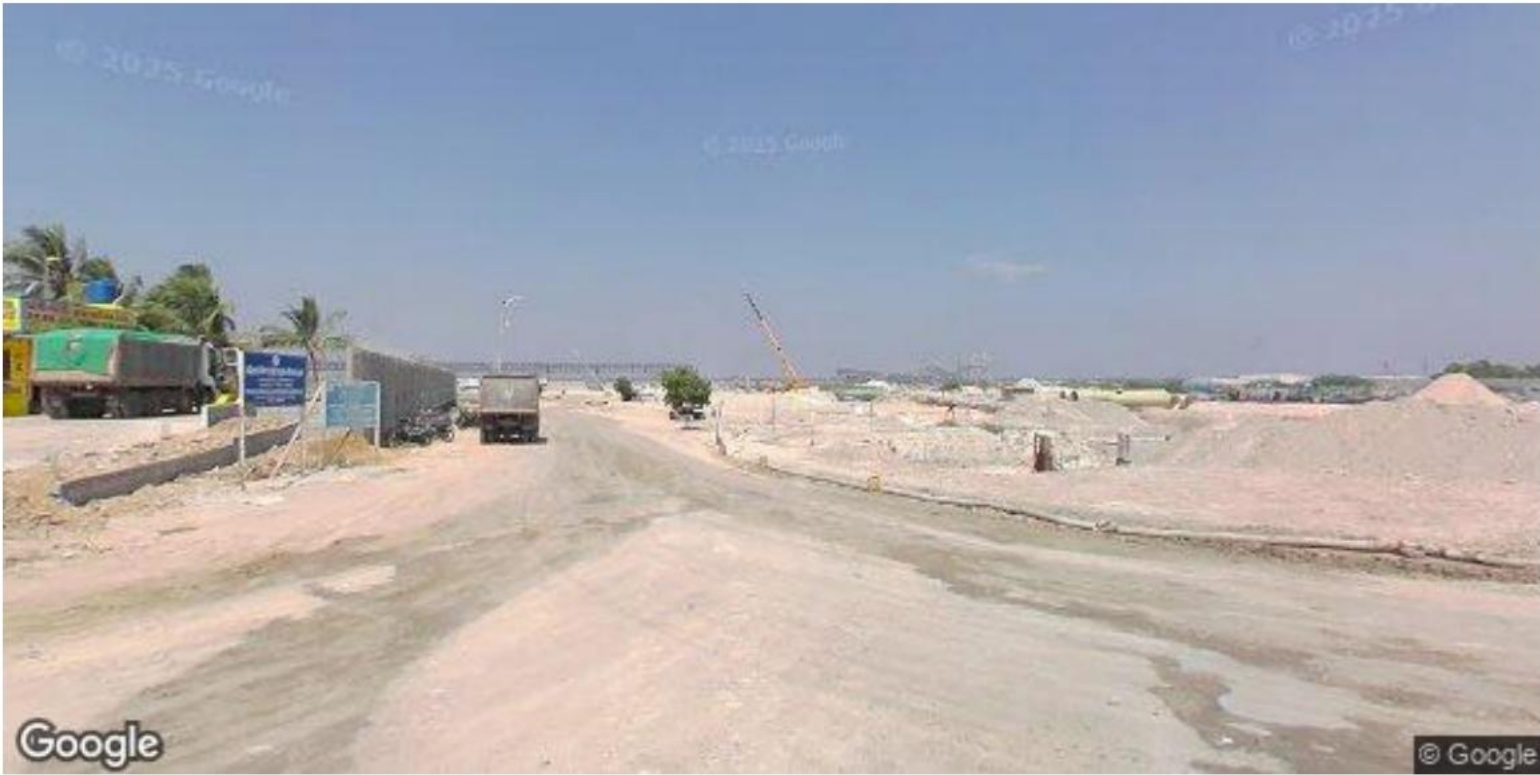
ஆயங்கள்: 8.44094, 78.07112

| | ஆபத்து வகை | ஆபத்து நிலை | ஆயத்தொலைவுகள் | வேக வரம்பு |
|---|---|---|---|---|
| 19 | திரும்பு | நடுத்தரம் | 8.44094, 78.07112 | மணிக்கு 30 கிமீ |

ஆபத்து வகை: திருப்பம்

ஆபத்து நிலை: நடுத்தரம்

வேக வரம்பு: 30 கிமீ/மணி
