패스101 신축공사
주간계획보고서

[13회]

2025. 12. 04.

제목 : 패스101 신축공사 계측관리 주간보고서

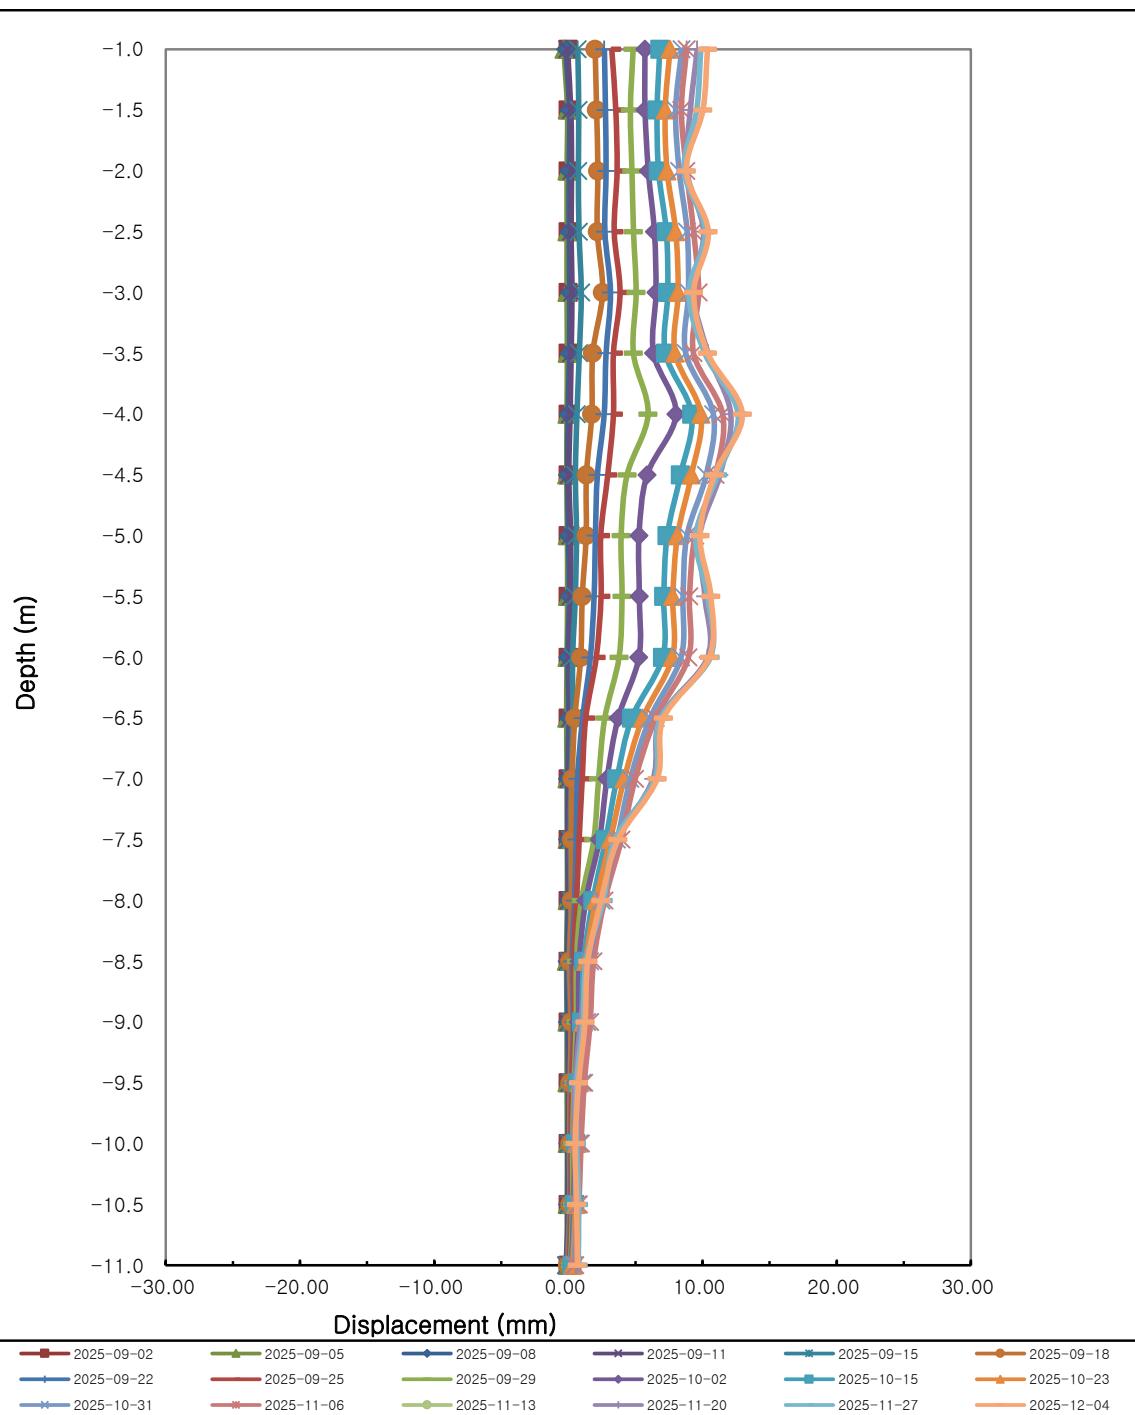
- 현장명(Site) : 패스101 신축공사
- 설치위치(Location) : I-1
- 계기종류(Type) : INCLINOMETER
- 심도(Depth) : GL.(-) 11.0m

지중경사계 4개소가 설치되어 관리 중에 있으며, 지중경사계 누적변위는 현장 방향으로 12.97mm ~ 19.27mm 전회 대비 0.32mm ~ 0.55mm의 변위를 나타내고 있다. 발생한 변위는 굴착고 대비 1차 기준치 이내 안정적인 변위양상을 보이고 있다. 현장 내 공정작업 중에 있어 과도한 변위 발생 없이 안정적으로 작업중이다.

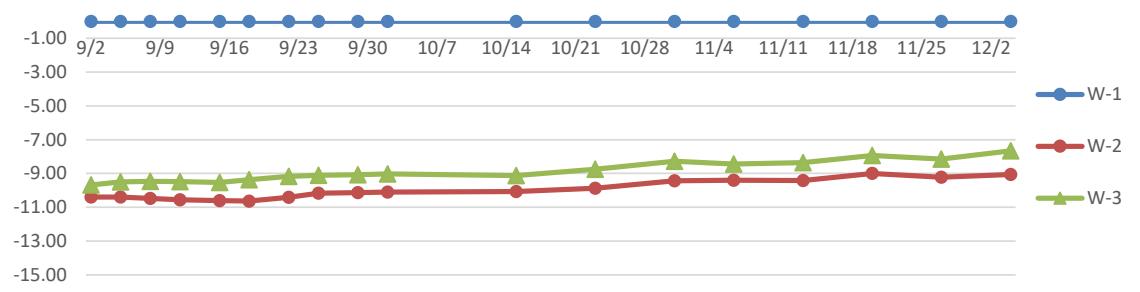
지하수위변위 계측 결과표

금주 지하수위계 3개소 측정결과 **-9.06m ~ -7.66m**에 위치해 있으며 전회측정치 대비 수위변화는 **0.16 m ~ 0.49m** 초기측정치 대비 **1.33m ~ 2.02m**로 구간별 미소한 증가하는 양상을 보이고 있다.

지하수위계 3개소 모두 1차 관리기준치인 0.5m/day 이내의 변화로 수위변화로 인한 벽체 및 지반 거동의 안정성에는 문제가 없는 것으로 사료된다.
