# Schadens- und Ereignisbericht

Serviceeinsatz Garagentor / Sektionaltor – Tiefgarage Schallergasse 35, 1120 Wien

| <b>Objekt</b> | Schallergasse 35, 1120 Wien (Meidling) – Zufahrt / Garagentor |
| <b>Berichtsdatum</b> | 21.09.2026 |

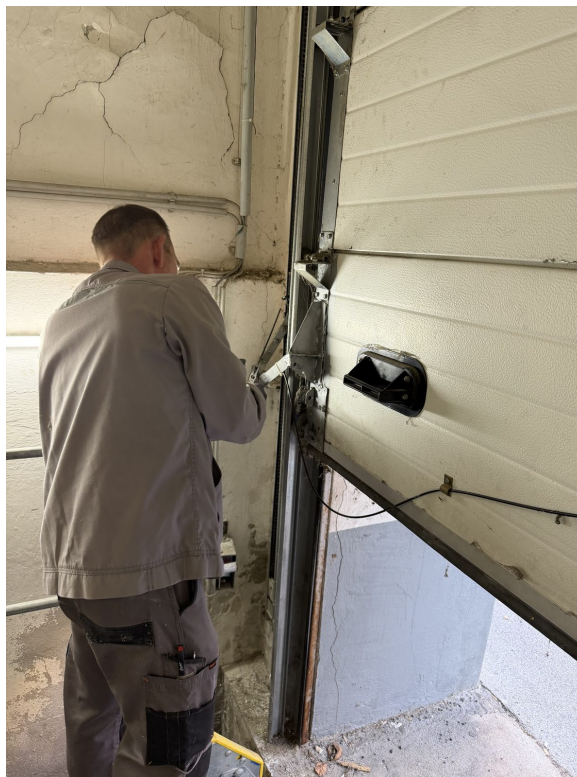
| <b>Zeit</b> | <b>Vorgang</b> |
|---|---|
| ca. 07:19 | Der Techniker begann, das Torblatt von Hand gewaltsam nach oben zu ziehen, um es zum Auffahren zu zwingen (Bild 1 und Bild 2). |

**4.1 Gewaltames Hochziehen des Torblattes.** Das blockierte Tor hätte zerstörungsfrei entriegelt werden können, etwa durch Aufbohren der Befestigungsschrauben der Ver- und Entriegelungseinheit. Stattdessen wurde das Torblatt gegen die noch eingerastete Verriegelung hochgezogen. Die dabei eingeleiteten Kräfte haben zwangsläufig zur Verformung der Mitnehmer-/Verbindungsarme zwischen Torblatt und Antriebskette geführt.

**Bild 1** – 18.09.2026, 07:19 Uhr - Der Techniker der Fa. Tobias versucht, das blockierte Sektionaltor durch Hochziehen von Hand gewaltsam zu öffnen. Im Bild rechts die ursprüngliche Notentriegelung des Tores. (Datei: IMG\_1965.jpeg)

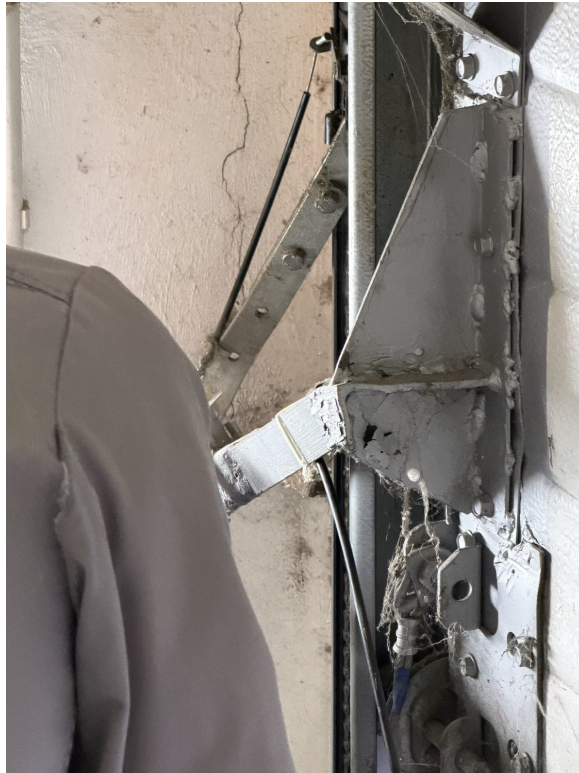
**Bild 2** – 18.09.2026, 07:19 Uhr - Detail während des Hochziehens: die Verbindungsarme zwischen Torblatt und Antriebskette werden überlastet. (Datei: IMG\_1966.jpeg)

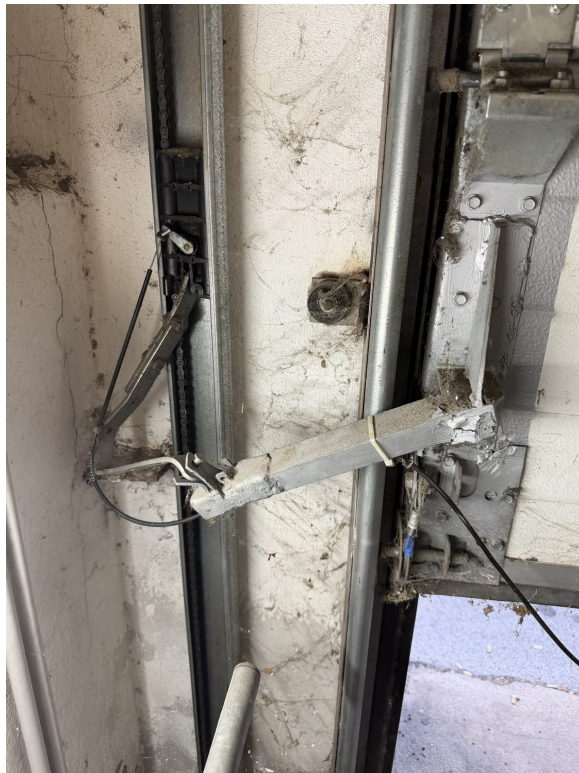
| <b>Zeit</b> | <b>Vorgang</b> |
|---|---|
| ca. 07:20 | Folge dieses Vorgehens: die Verbindungsarme zwischen Torblatt und Antriebskette wurden verbogen; die Befestigungsstelle an der Laufschiene wurde beschädigt bzw. verformt (Bild 3 bis Bild 6). |

| Nr. | Feststellung | Beleg |
|---|---|---|
| 1 | Verbindungs-/Mitnehmerarme zwischen Torblatt und Antriebskette sichtbar verbogen | Bild 3, 4, 6 |
| 2 | Befestigungs- bzw. Anschlussstelle an der Laufschiene verformt, Lackabplatzungen | Bild 3, 6 |

**Bild 3** – 18.09.2026, 07:20 Uhr - Ergebnis: der Mitnehmerarm bzw. die Kupplungsstange ist sichtbar verbogen; die Farbe an der Verbindungsstelle ist abgeplatzt. (Datei: IMG\_1967.jpeg)

- Bestandsaufnahme und Bewertung der entstandenen Schäden an Torblatt, Mitnehmerarmen, Laufschiene und Beschlägen;
- Klärung der tatsächlichen Ursache der ursprünglichen Störung (Fernbedienung / Funkempfänger / Steuerung);
- Wiederherstellung eines definierten, dokumentierten Zustands der Elektrik und der Antriebseinstellungen;
- verbindlicher Instandsetzungsplan mit Terminen und Kostenübernahme;
- Überprüfung der neu montierten Notentriegelung auf fachgerechte Ausführung und Funktion.

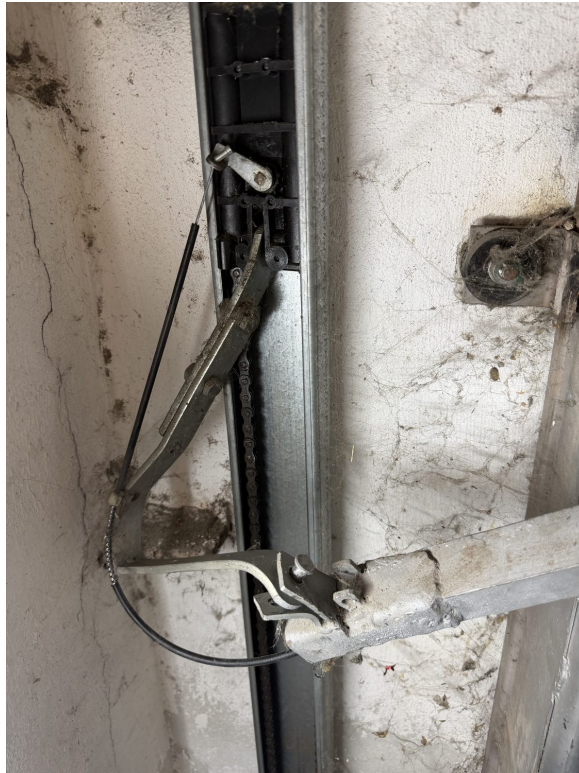
| Nr. | Feststellung | Beleg |
|---|---|---|
| 3 | Laufschiene / Führung verzogen; weitere Verformungen oder Risse an Beschlägen nicht auszuschliessen | Bild 4, 5, 12 |

**Bild 4** – 18.09.2026, 07:20 Uhr - Gesamtansicht Antriebsschiene, Kette, Entriegelungshebel und verbogener Mitnehmerarm.  
(Datei: IMG\_1968.jpeg)

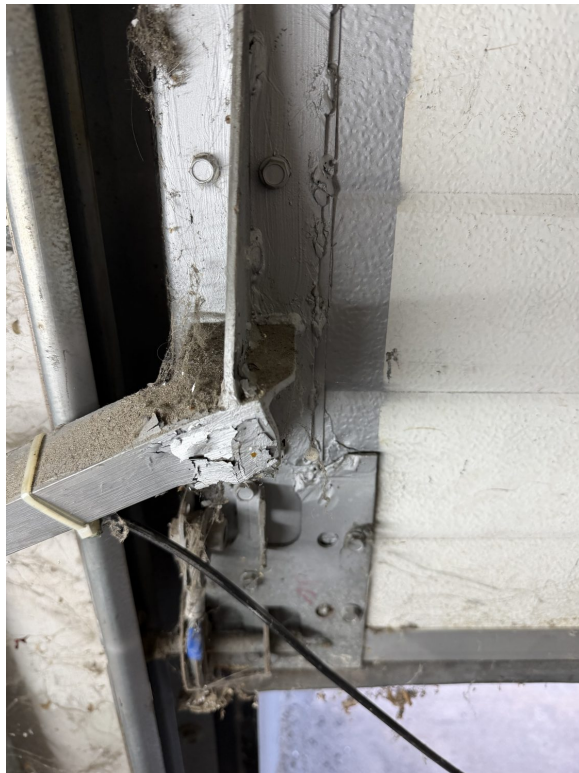
**Bild 5** – 18.09.2026, 07:20 Uhr - Detail Entriegelungshebel / Kettenschloss und Umlenkrolle nach dem gewaltsamen Öffnungsversuch. (Datei: IMG\_1969.jpeg)

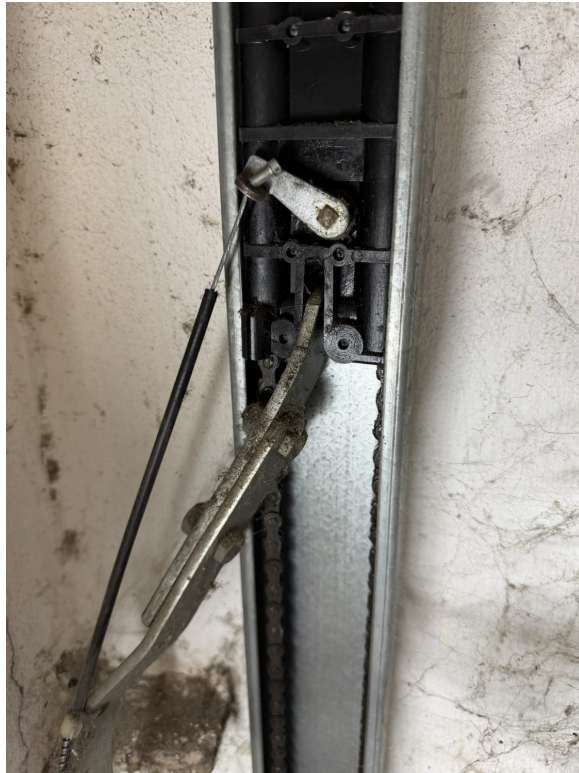
**Bild 6** – 18.09.2026, 07:20 Uhr - Detail der Verbindungsstelle Mitnehmerarm / Laufschiene: Verformung und Beschädigung der Befestigung. (Datei: IMG\_1970.jpeg)

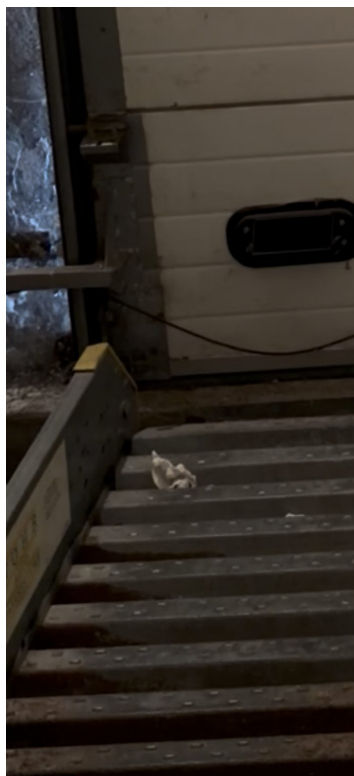
Die Toranlage war vor dem Einsatz funktionsfähig und über die Funkfernbedienung bedienbar. Dies ist durch die beiliegende Videoaufnahme vom 11.09.2026 (Datei IMG\_1920.MOV, Standbilder Bild 13 und Bild 14) belegt: das Tor fährt darin vollständig und störungsfrei auf.

**Bild 13** – Standbild aus der Videoaufnahme vom 11.09.2026 (Datei IMG\_1920.MOV): die Toranlage läuft zu diesem Zeitpunkt nachweislich über die Funkfernbedienung. (Datei: IMG\_1997.PNG)

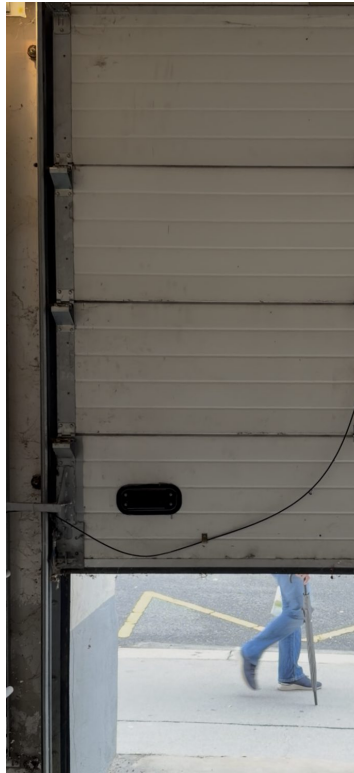
**Bild 14** – Standbild aus derselben Videoaufnahme: das Tor fährt vollständig und störungsfrei auf - Beleg für die Funktionsfähigkeit von Antrieb und Funkempfang vor dem Serviceeinsatz. (Datei: IMG\_1998.PNG)
