# La strage di Ustica

*I fatti basati su dati oggettivi*

## Parte 3<sup>a</sup> Scenari

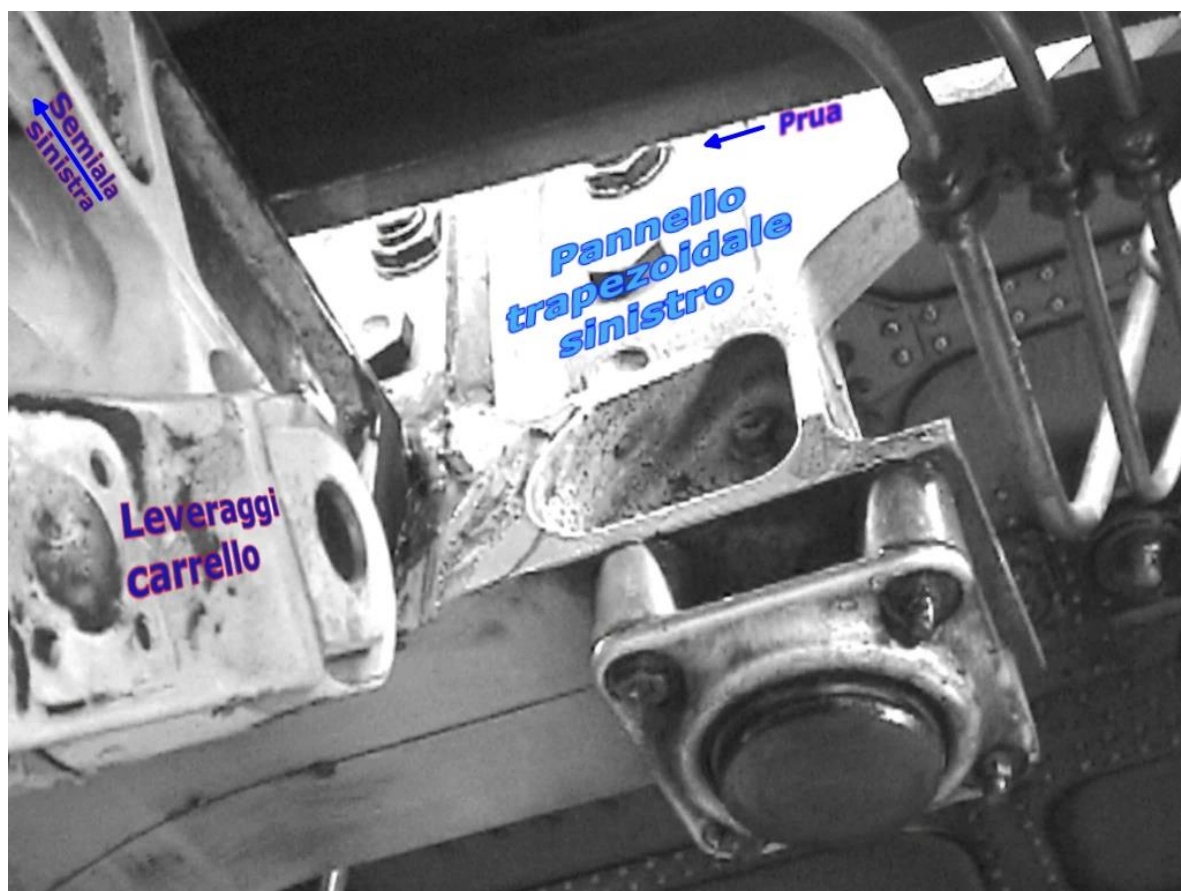
La foto seguente mostra il pannello trapezoidale sinistro di un DC-9-81 della Japan Air System rimasto incidentato nel 2004 ed è tratta dalla pag. 56 dell'[AIRCRAFT ACCIDENT INVESTIGATION REPORT](#).

Sebbene non riguardi un DC-9-15, la foto può comunque essere utile per capire dove si agganciano i meccanismi che muovono la gamba sinistra del carrello principale e per farsi un'idea sulla robustezza di questo elemento strutturale.

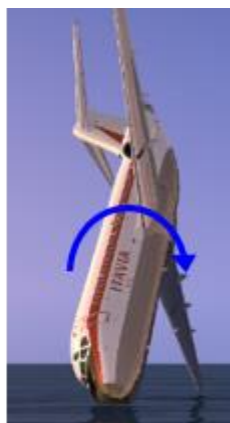
Queste due immagini mostrano l'impatto del DC-9 col mare. Chiaramente l'aereo non era così in perfetto stato e non aveva più il motore destro.

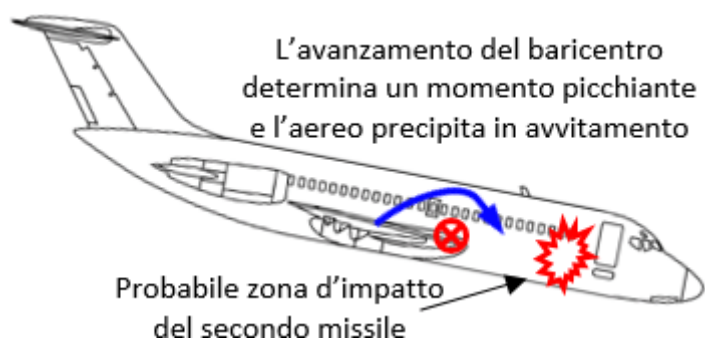
Il baricentro avanza nel momento stesso del distacco del troncone alare. Questo avanzamento del baricentro non può essere contrastato dai piloti, poiché eccessivo e, quasi certamente, i comandi di volo sono stati compromessi dai missili.
