**Ref.:** Conservación Camino Básico Ruta D-915, Cruce Ruta D-907 (Las Barrancas)- La Parrita – Cruce Ruta D-907 (El Talhuén), km. 0,000 a km. 4,200 Provincia de Choapa, Región de Coquimbo.

Canela, 17 de Mayo de 2017  
BR/CMO-LP-70/17

**Ref.: Solicitud de aumento de plazo en relación a desastres climáticos.**

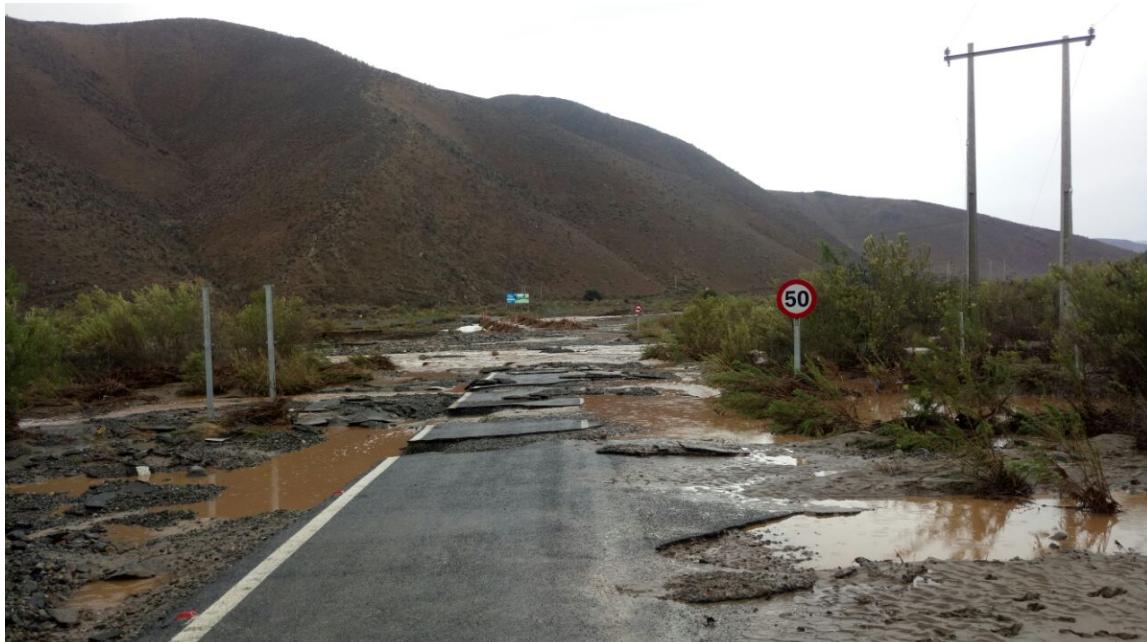
1. Debido al evento meteorológico se produjo escurrimiento de aguas por los badenes en las rutas de acceso al camino lo cual hizo imposible acceder a nuestro personal y equipos, además la intensidad de las lluvias, absolutamente extraordinaria para la región hacían imposible la ejecución de cualquier tipo de trabajos, por esta razón se solicitan 6 días.

Foto Nº 1: Estado badén acceso a ruta D-915

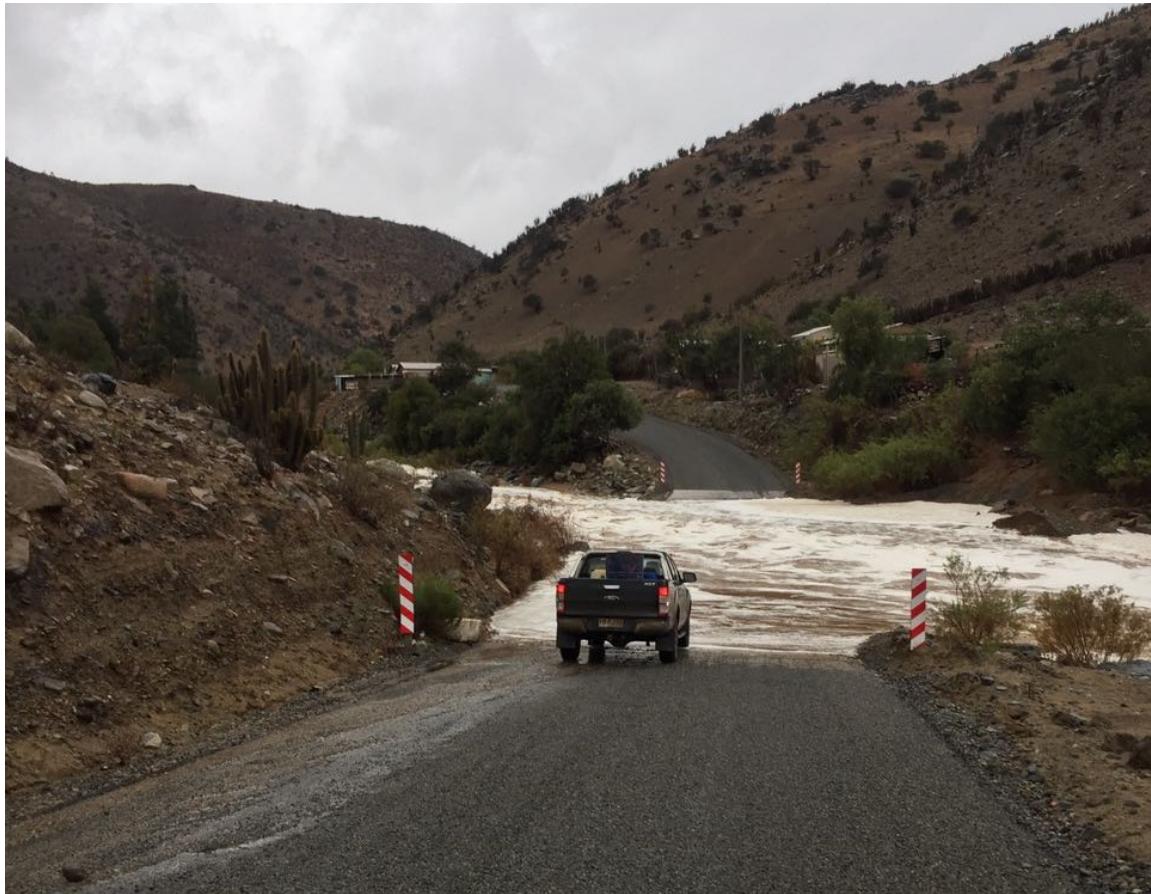
Foto N°2: estado badén KM: 2.020, ruta D-915

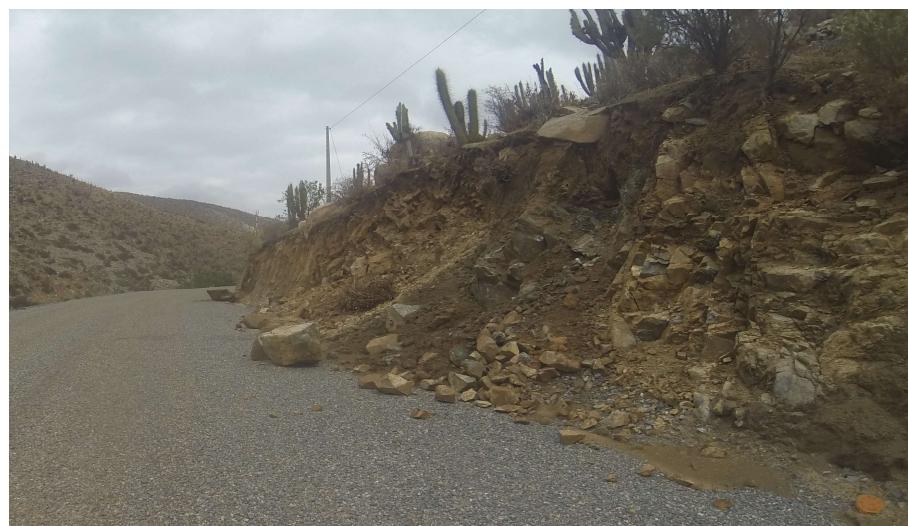
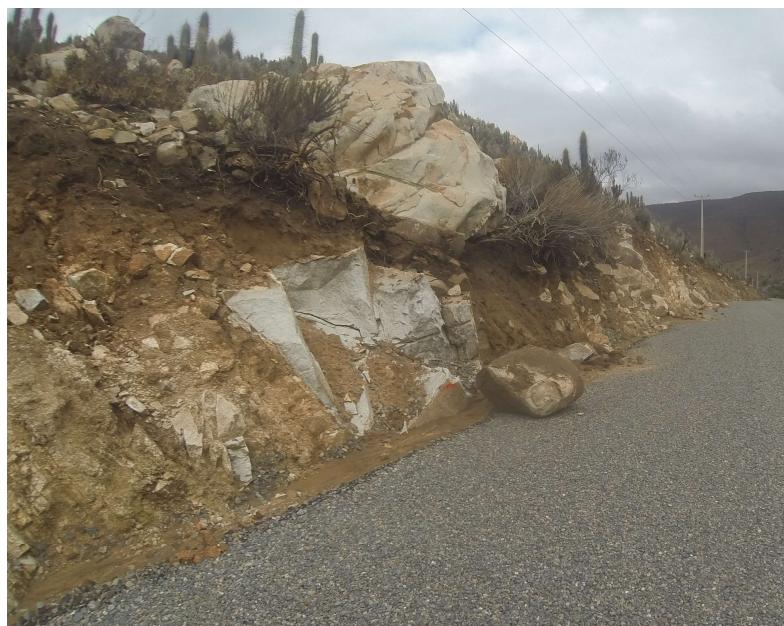
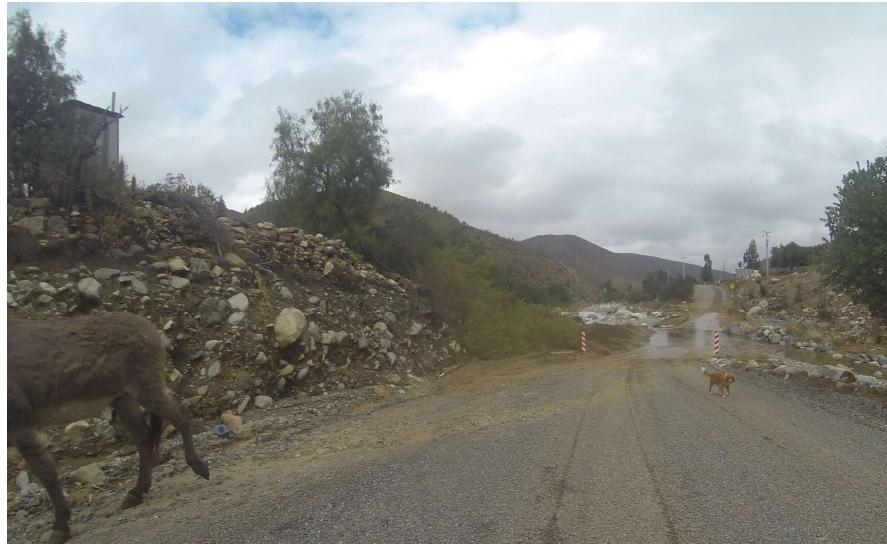
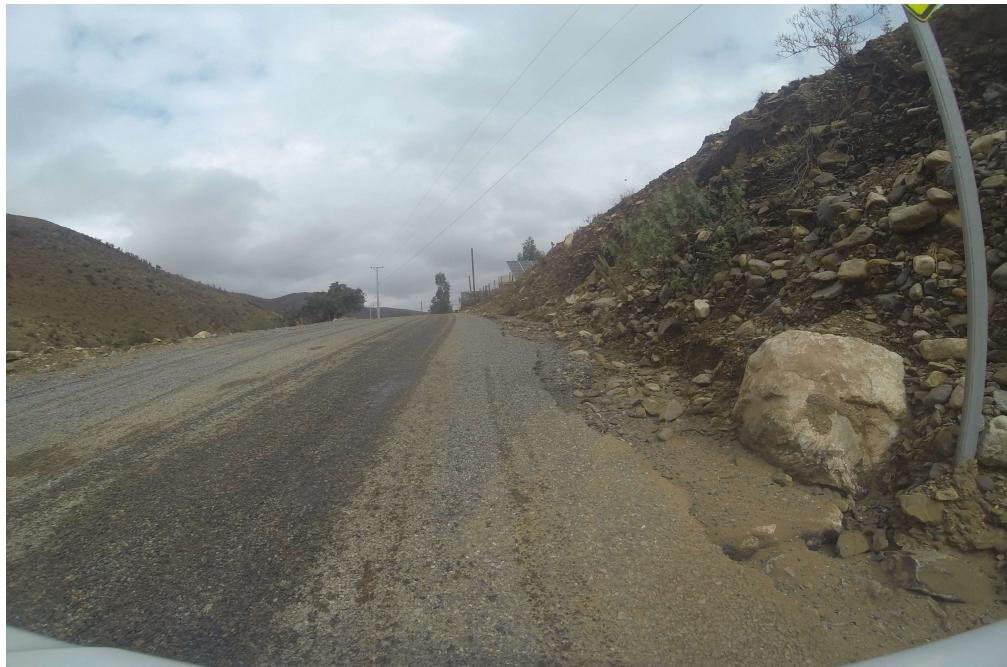
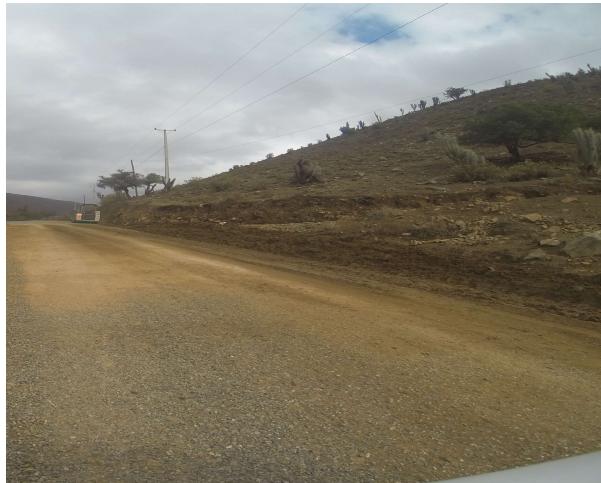
2. Producto de la cantidad de lluvia precipitada en el frente de mal tiempo, absolutamente inusual para la zona, se generaron innumerables derrumbes a lo largo de los 4,2 Km., de la ruta en construcción, afectando todas las cunetas en tierra construidas, y la calzada con diverso grado de compromiso, material que la única forma de retirarlo es manualmente para así no destruir la calzada pavimentada y otras obras ejecutadas, por esta razón se solicitan 30 días.

Foto N° 3: Derrumbe, destrucción de cunetas en tierra

Foto N° 4: Derrumbe, destrucción de cunetas en tierra

Foto Nº 5: Derrumbe, destrucción de cunetas en tierra

Foto Nº 6: Derrumbe, destrucción de cunetas en tierra

Foto Nº 7: Derrumbe, destrucción de cunetas en tierra

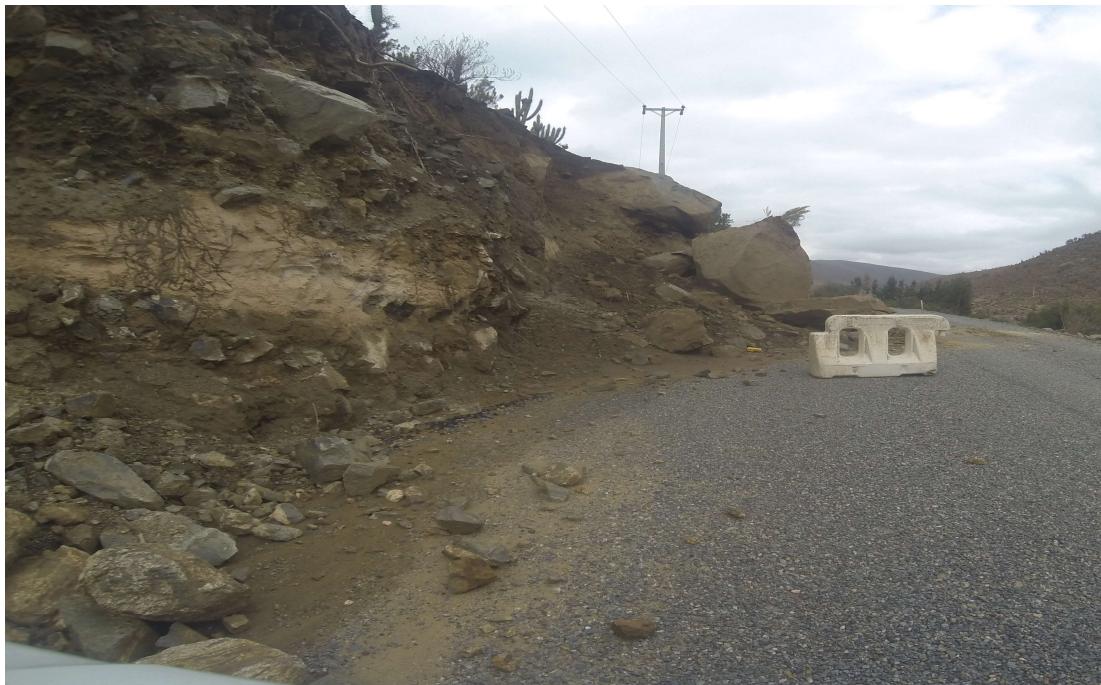
3. En el sector del Km.:2,200 aproximadamente se produjo un derrumbe de rocas de gran tamaño que compromete la mitad de la calzada, para proceder a su despeje se hace necesario trozar estas rocas mediante el cachorroo previo de ellas, por esta razón se solicitan 4 días.

Foto Nº 8: Derrumbe de rocas de gran tamaño Km 2.200 aproximado

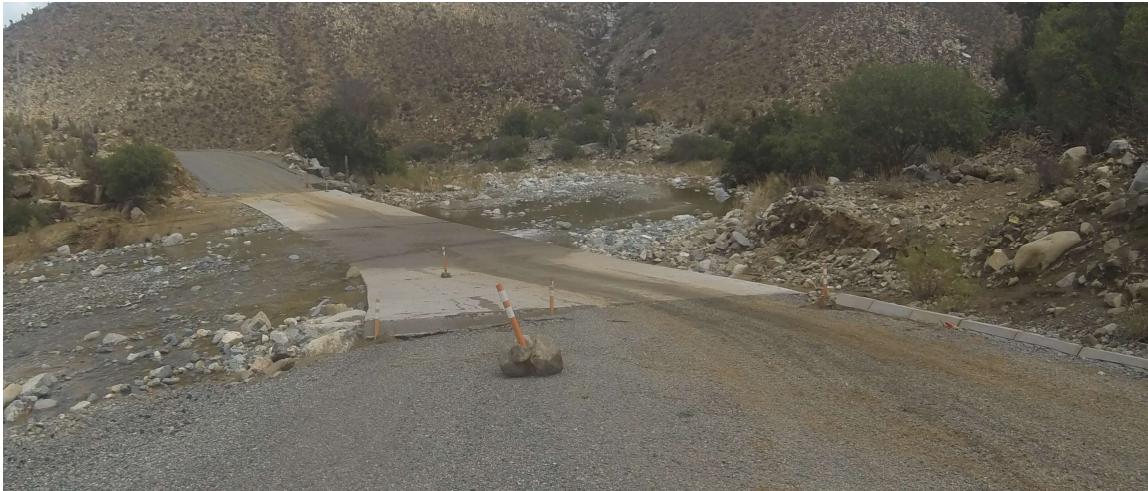
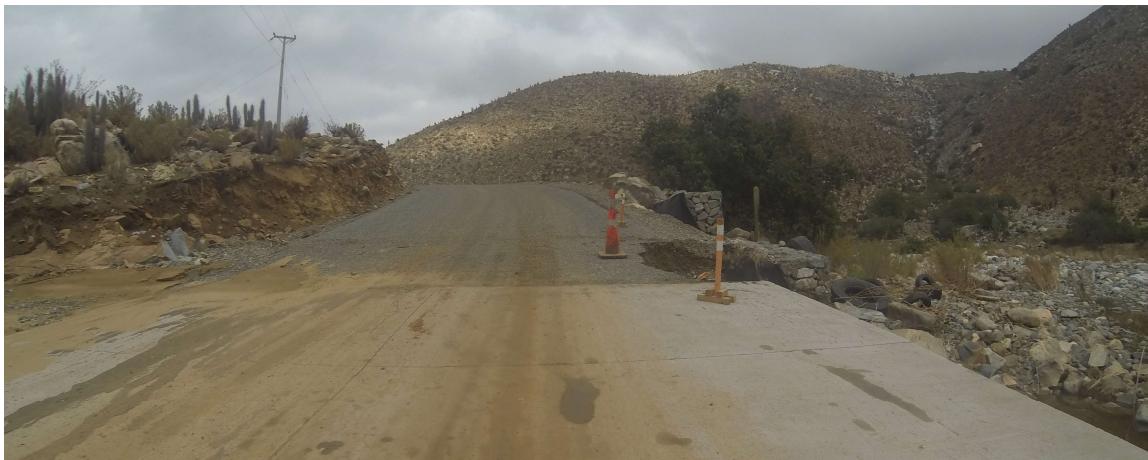
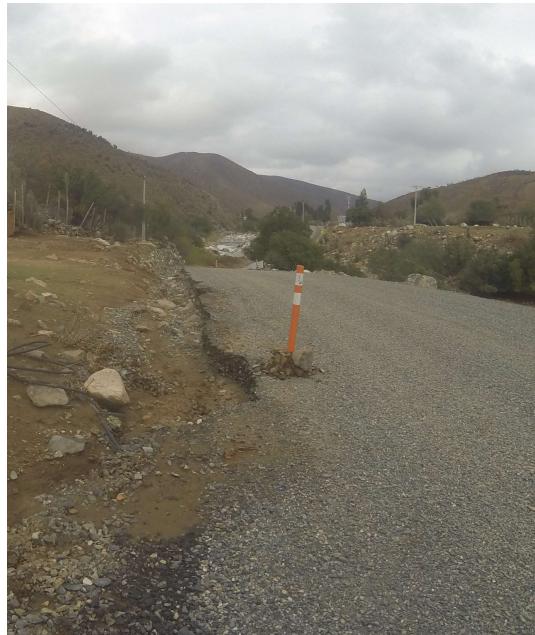
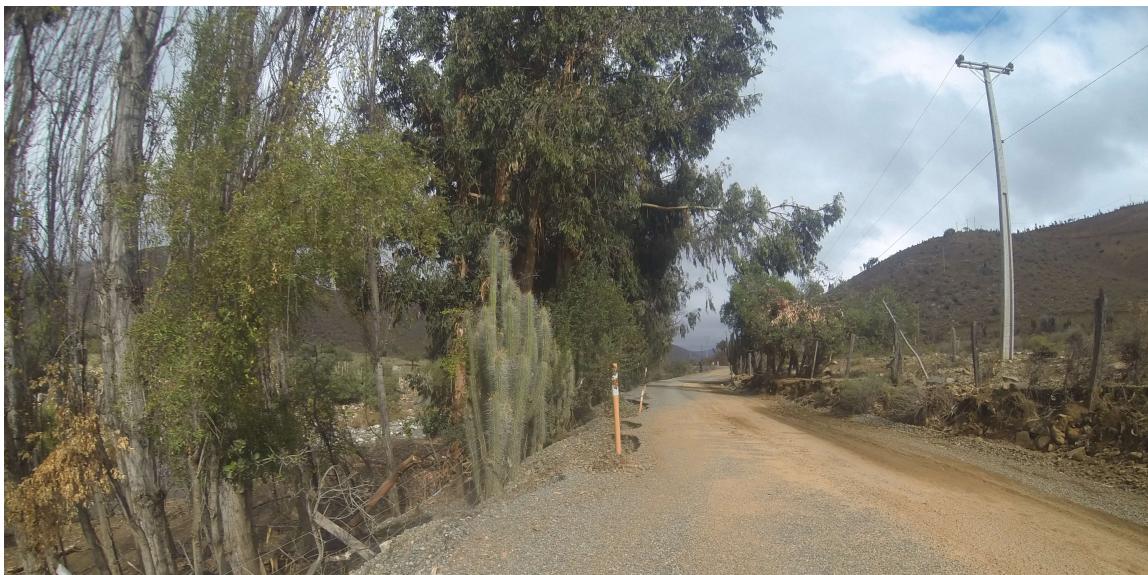
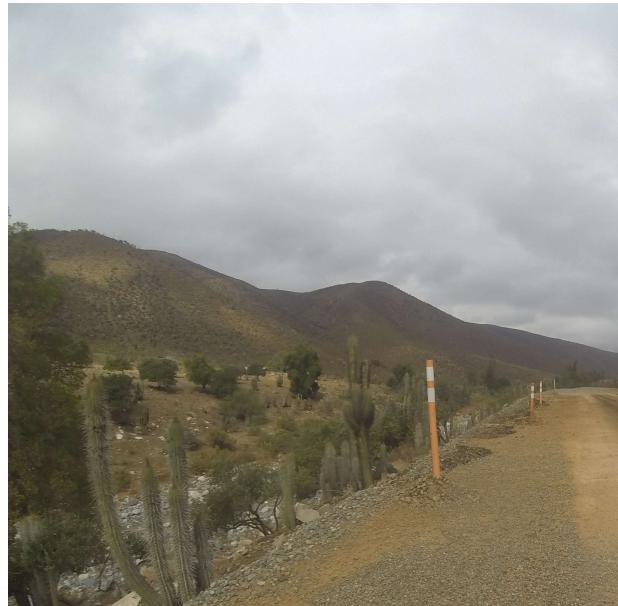
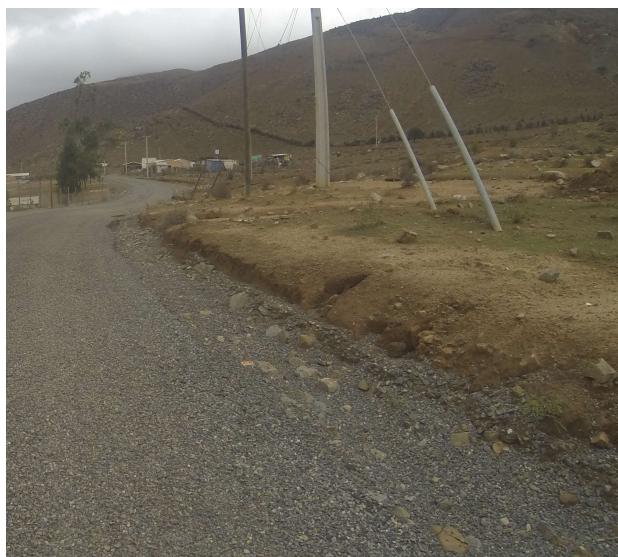
4. Las abundantes precipitaciones y el gran caudal de agua que escurrió por los cauces provocaron erosiones de importancia en muchos puntos de la plataforma terminada, los cuales requieren a la brevedad ser intervenidos, estas erosiones solo pueden ser efectuadas manualmente por las características que presentan, por esta razón se solicitan 20 días.

Foto N° 9: Erosión en plataforma existente

Foto N° 10: Erosión en plataforma existente

Foto Nº 11: Erosión en plataforma existente

Foto Nº 12: Erosión en plataforma existente

Foto N° 13: Erosión en plataforma existente

Foto N° 14: Erosión en plataforma existente

Reiteramos a Uds., que todos los trabajos que se deben realizar para regularizar las condiciones del camino, a las condiciones previas a la ocurrencia de este evento absolutamente inusual por su intensidad y magnitud, se deben ejecutar de manera manual ya que la utilización de maquinaria afectaría directamente el estado de la plataforma existente terminada.
