## Affaissement maison - 12 Allée des Mimosas à Carnac

Ce document est une description de l'affaissement des fondations de la maison et de la terrasse, ainsi que des fissures apparentes.

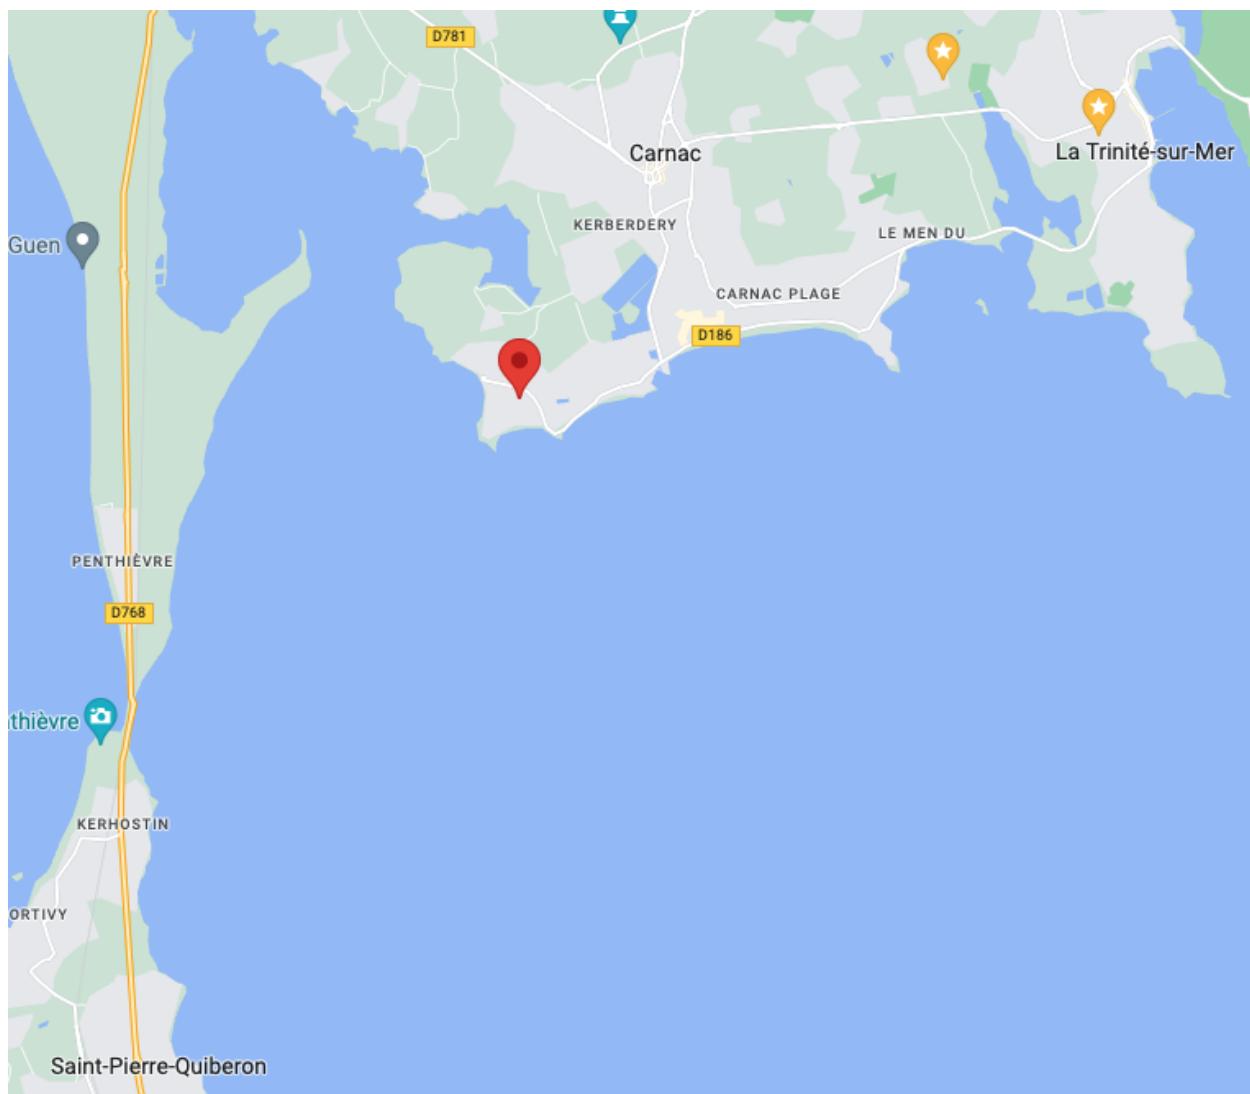
Vue de la maison depuis la rue

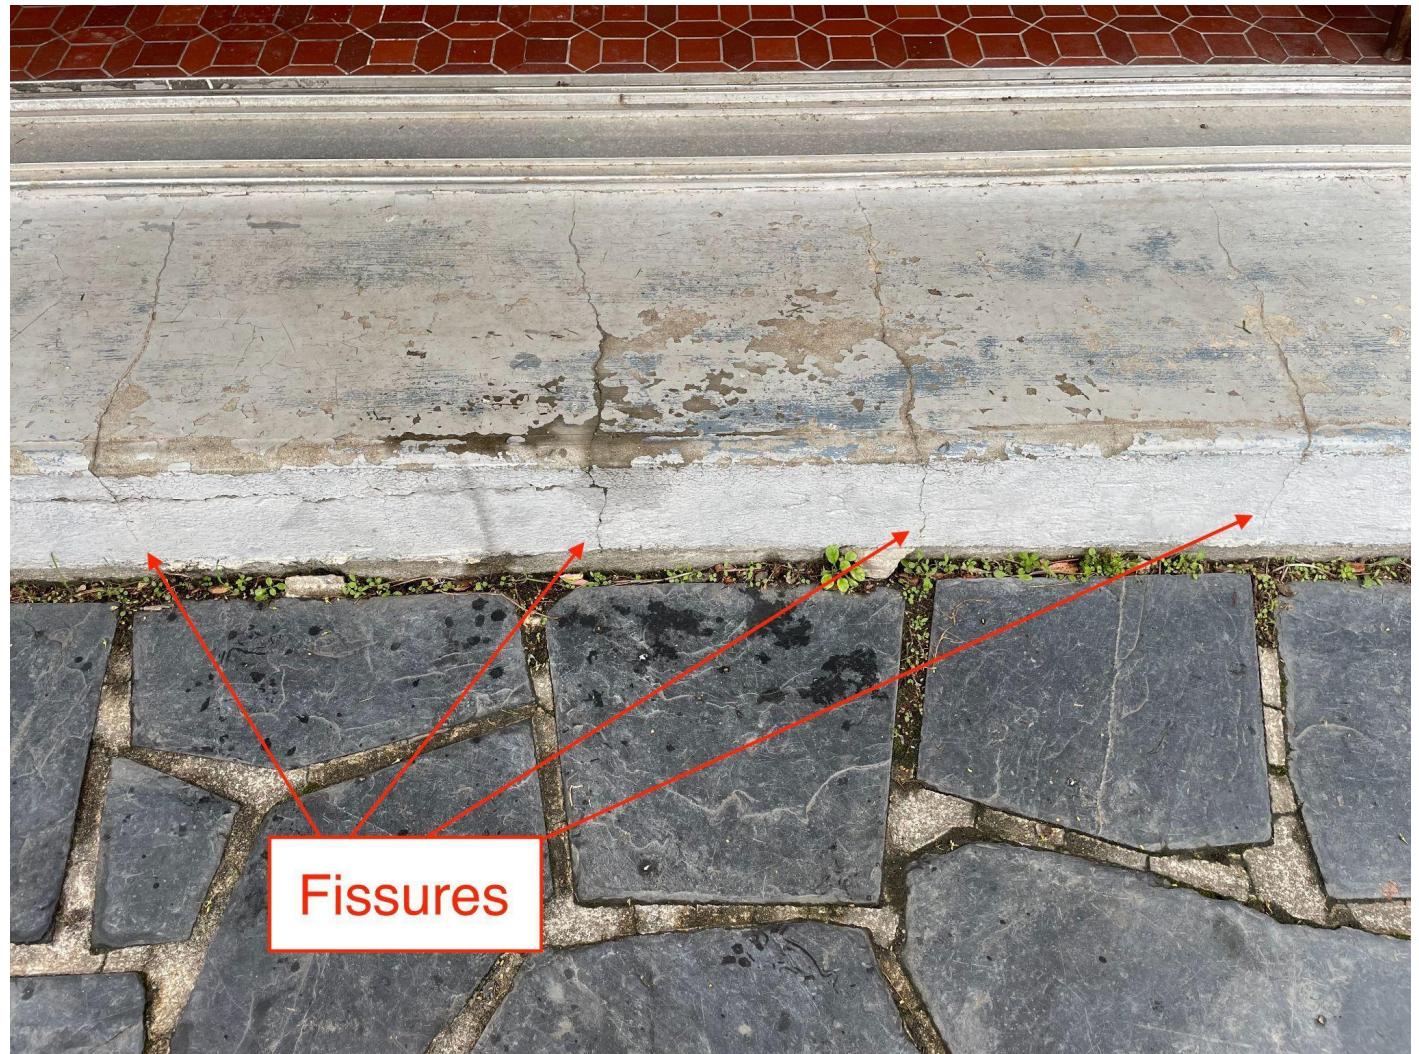
Des fissures sont apparues sur la barre de béton qui supporte la maison et sert de marche vers la terrasse.

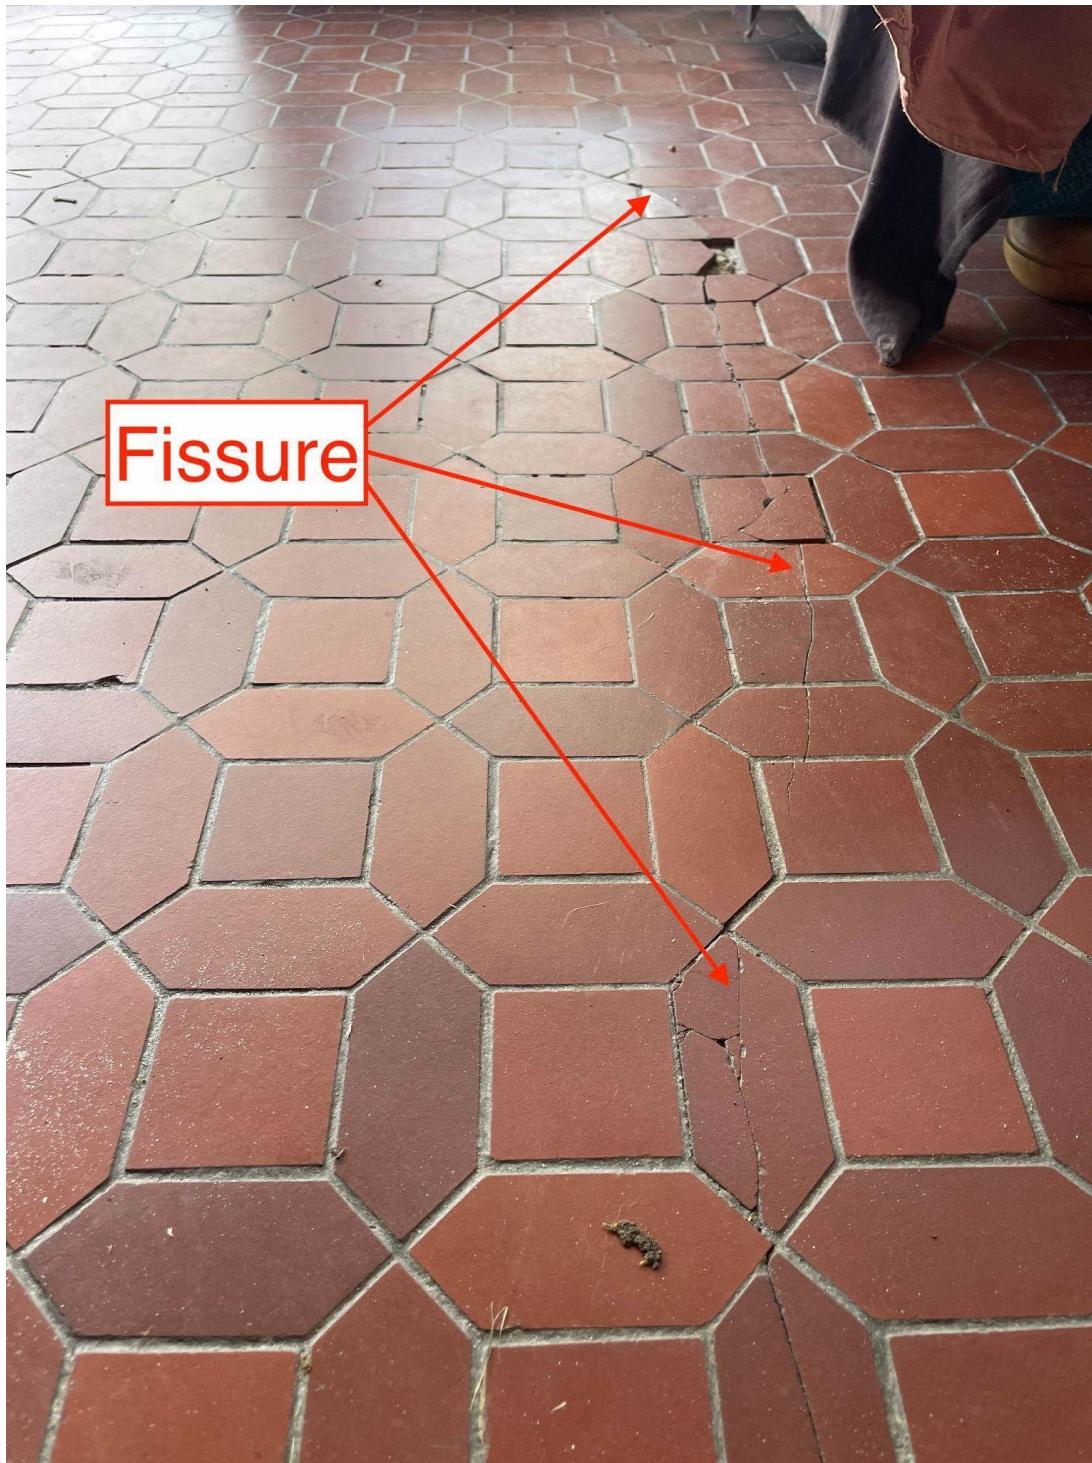
Vue de l'intérieur de la maison. Une fissure s'est développée sur le carrelage
