Affaissement maison - 12 Allée des Mimosas à Carnac

Ce document est une description de l'affaissement des fondations de la maison et de la terrasse, ainsi que des fissures qui sont apparues ces dernières années.

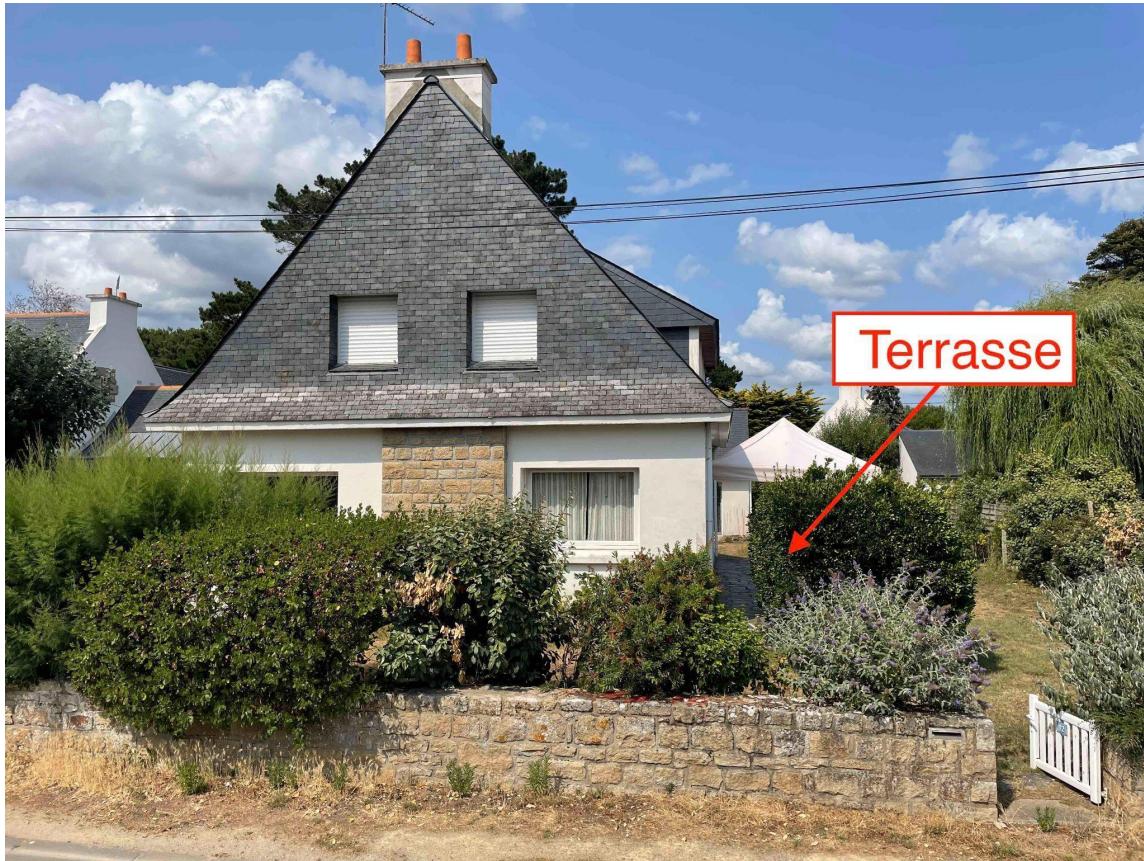
La maison est construite sur un vide sanitaire qui dépasse du sol de 20 à 30 centimètres.

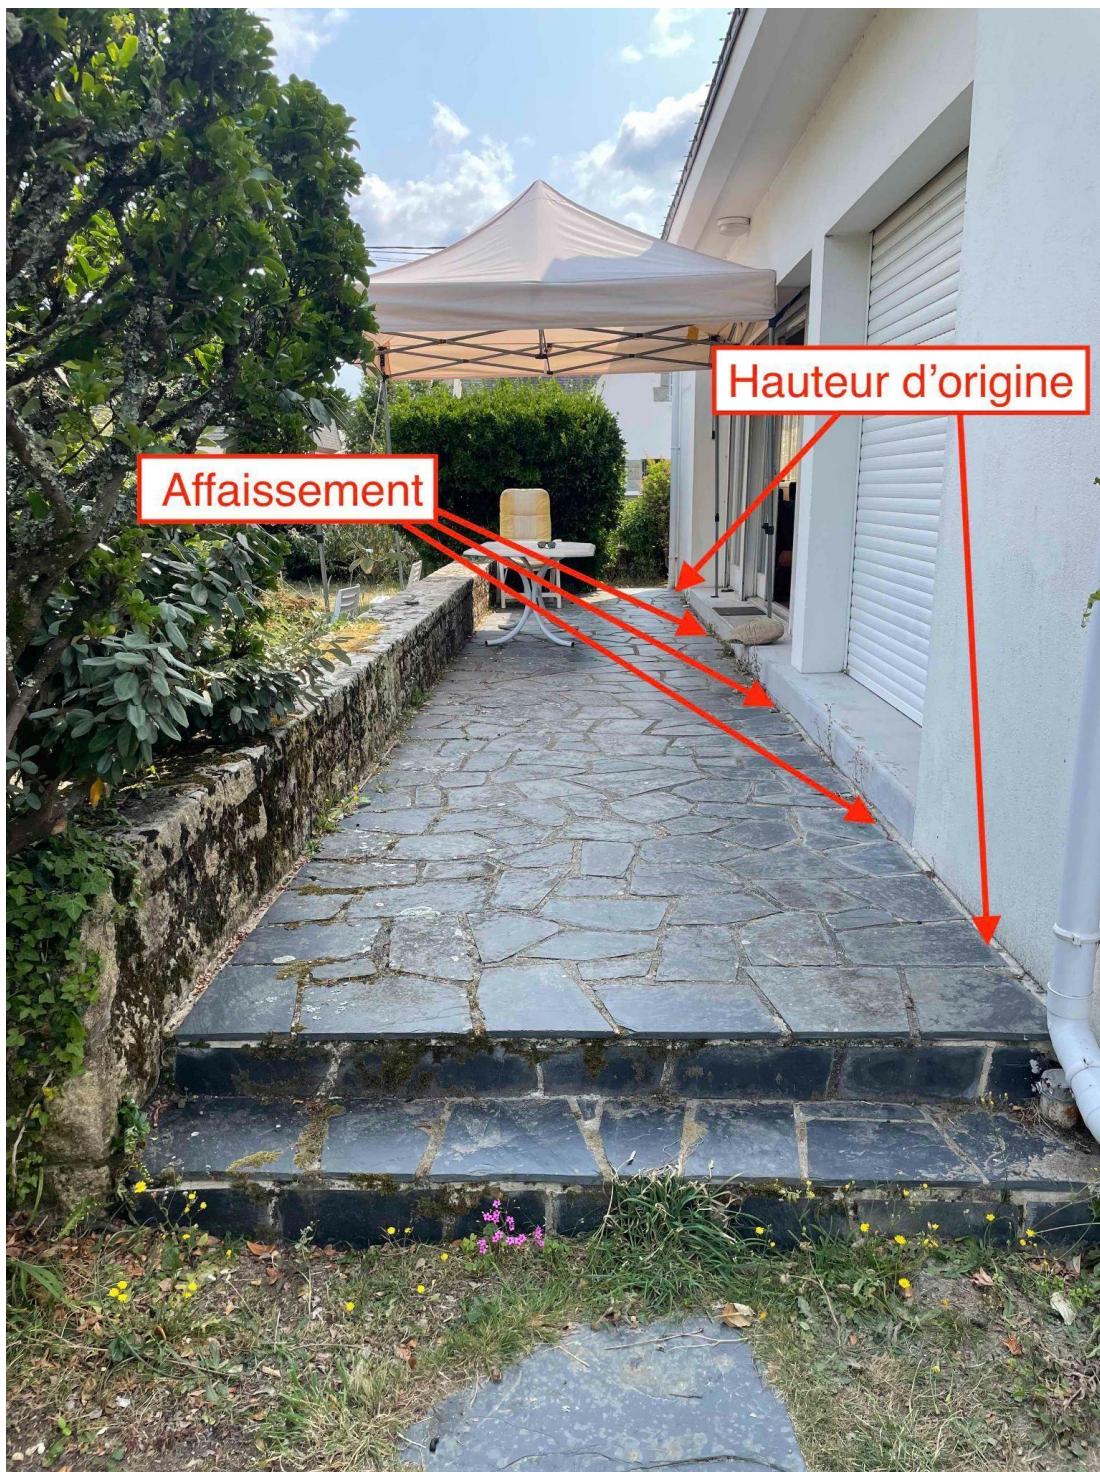
Vue de près d'un endroit où la terrasse s'est affaissée. Il y a environ 4 centimètres de différence avec le niveau d'origine.

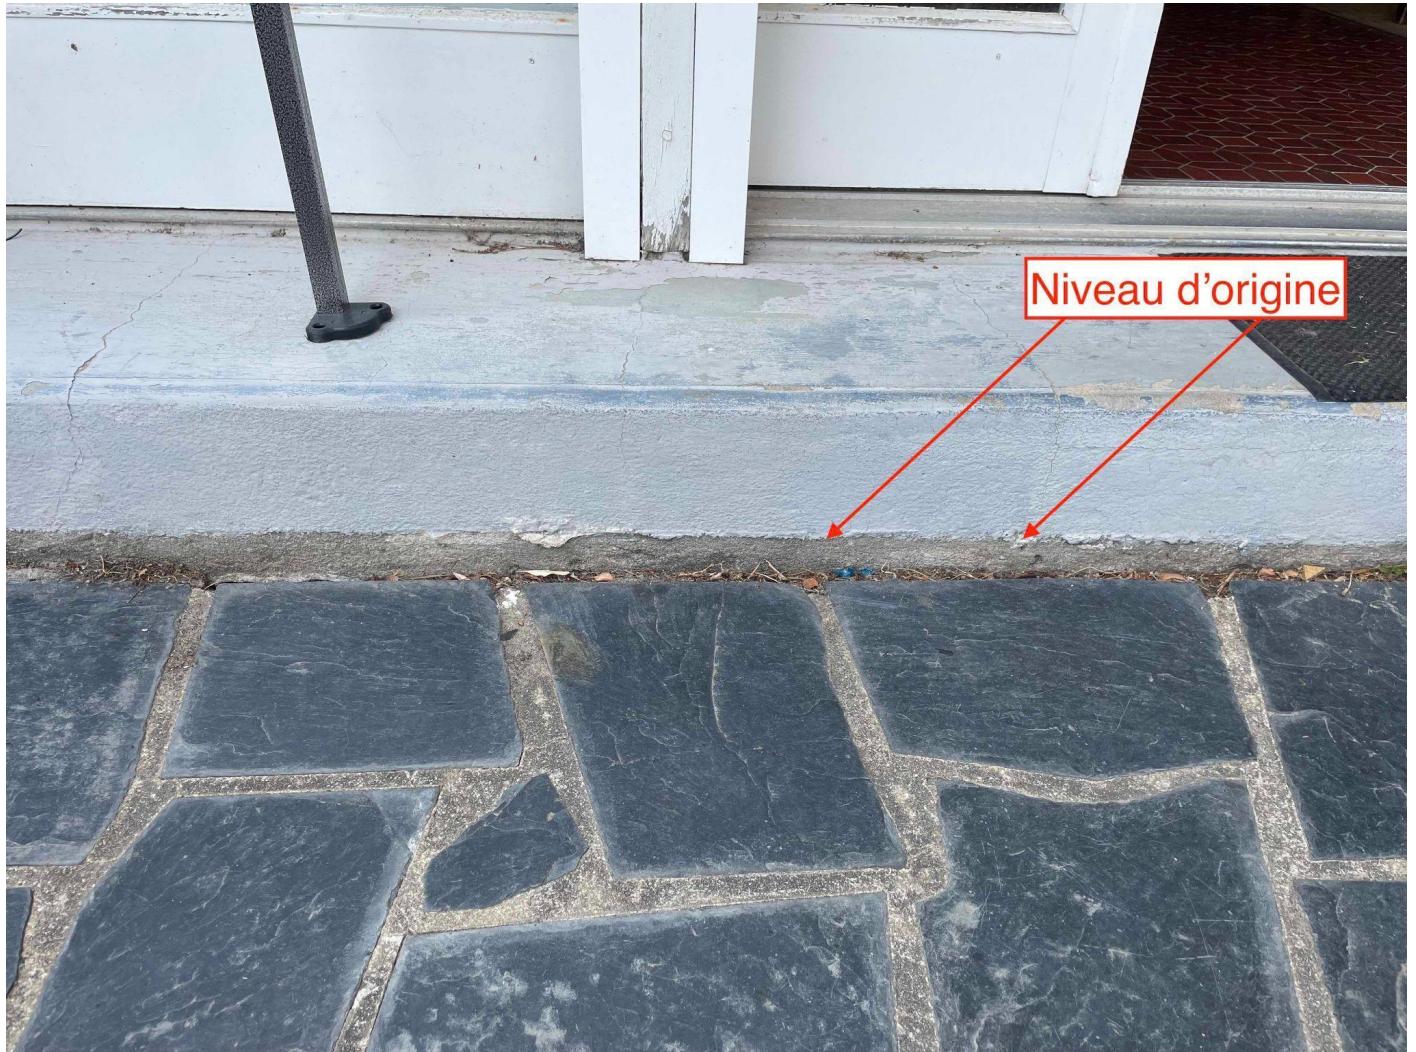
Il y a maintenant des cavités entre la terrasse et la maison, par lesquelles l'eau de pluie doit s'écouler.

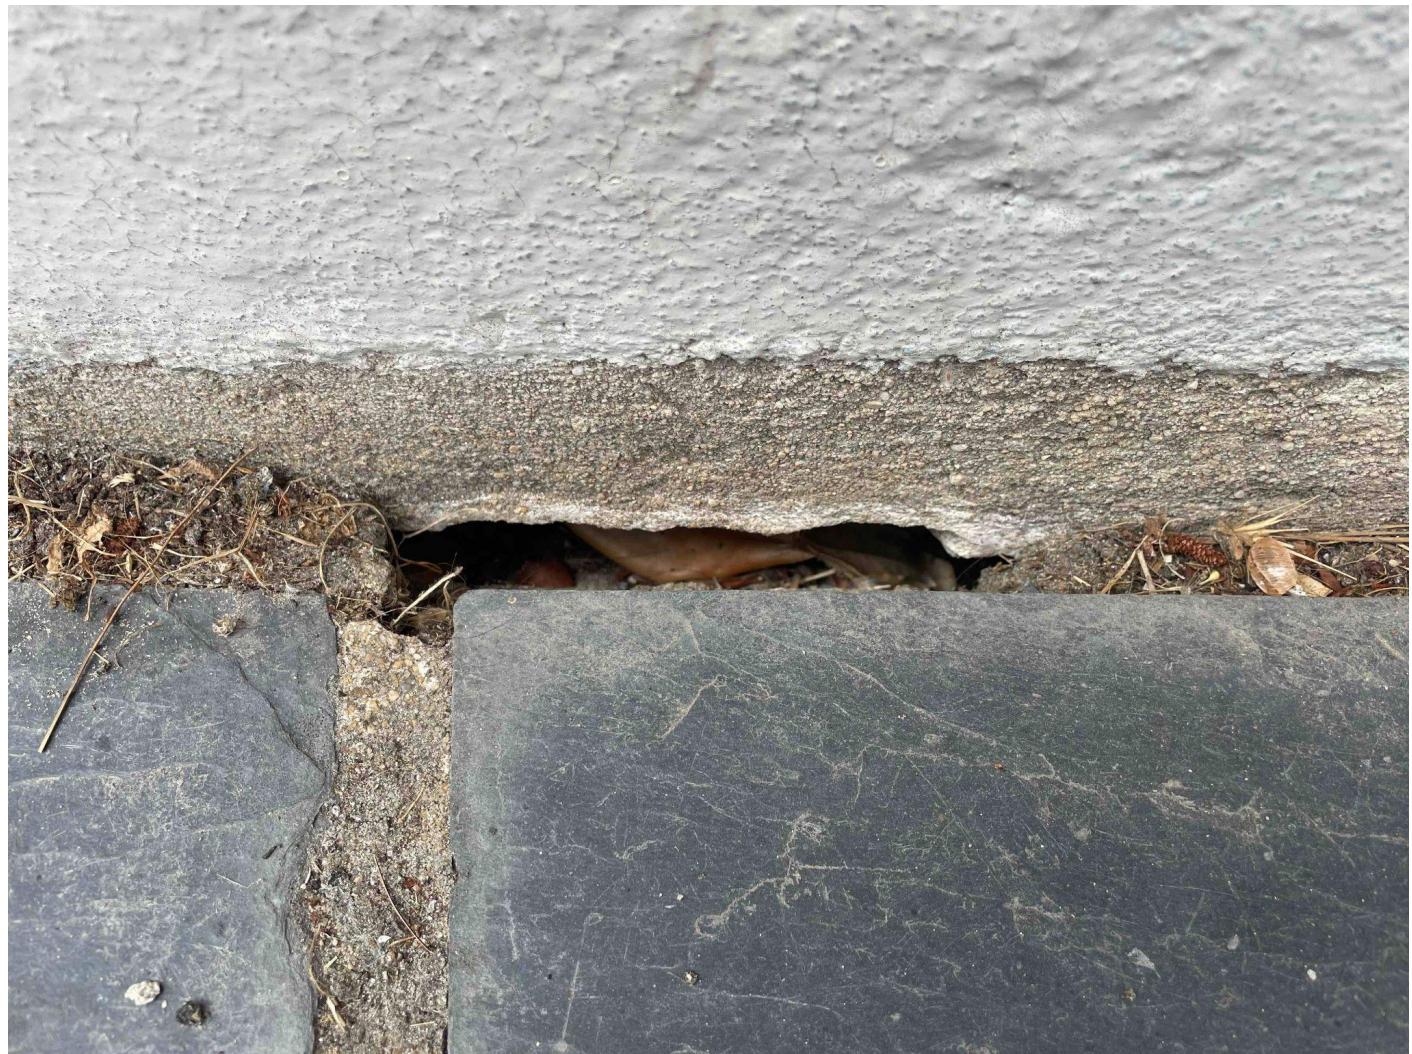
Autre cavité. Nous n'avons pas réussi à évaluer leur profondeur à l'œil nu.

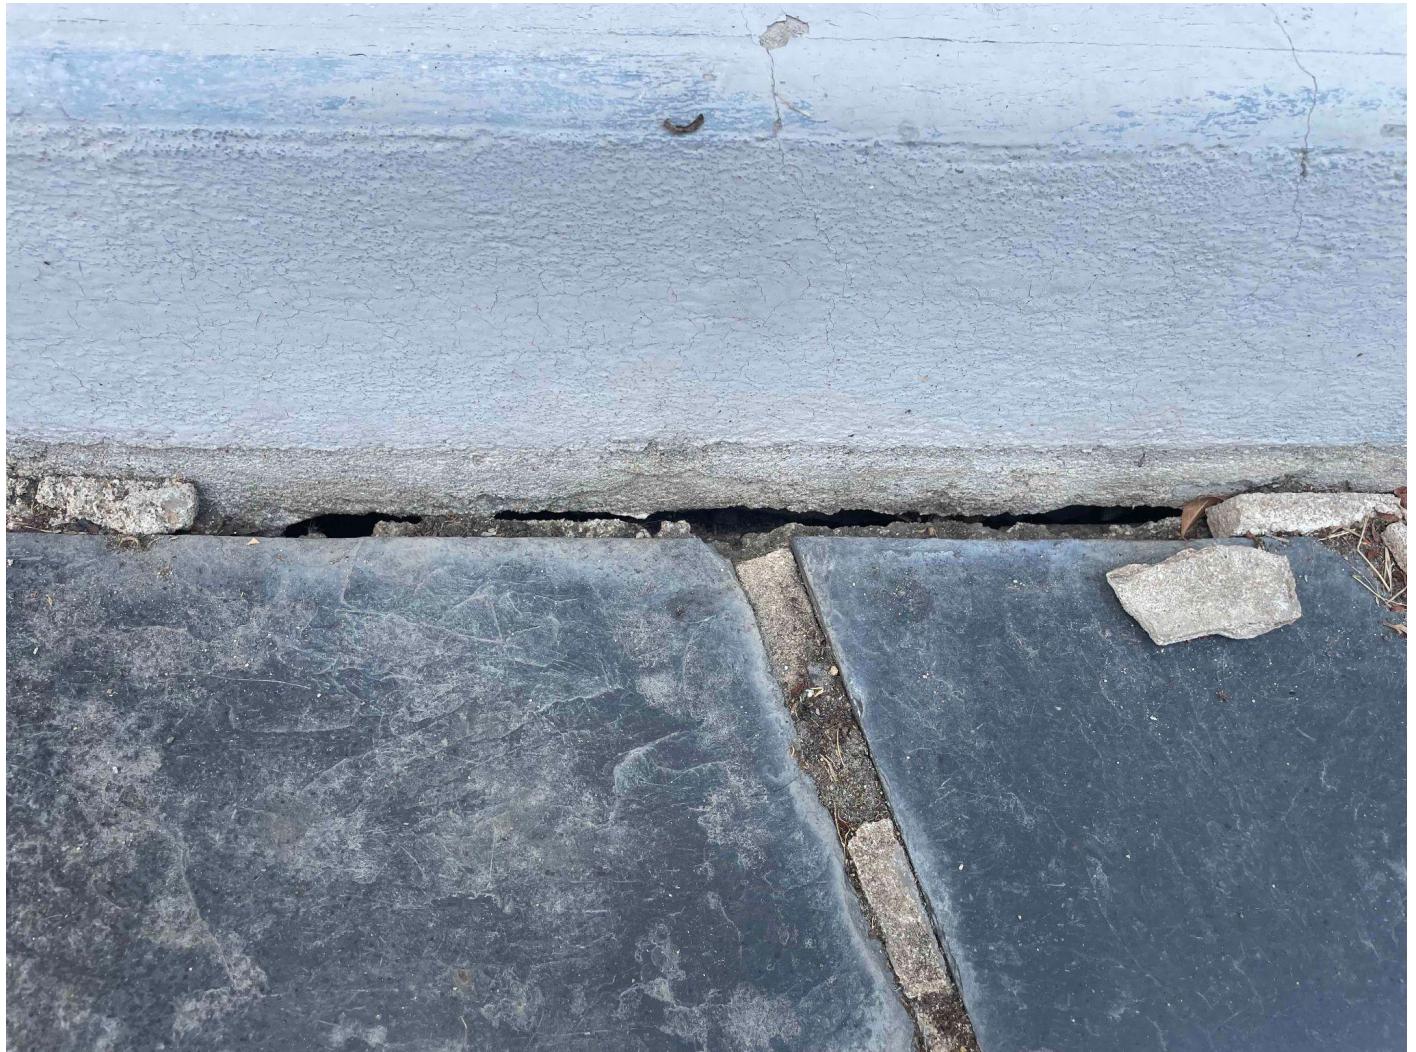
Des fissures sont apparues sur la barre de béton qui supporte la maison et sert de marche vers la terrasse.
