**REQUERENTE(s):** SABESP

**PROCESSO:** 1000149-93.2024.8.26.0177

## PARECER TÉCNICO PROBATÓRIO

O presente parecer técnico tem por objeto a análise técnico-probatória da cobrança de consumo de água atribuída ao requerente pela SABESP, vinculada ao imóvel localizado à Av. Dr. André Stucchi, nº 358/362, CEP 06904-050, Embu-Guaçu/SP.

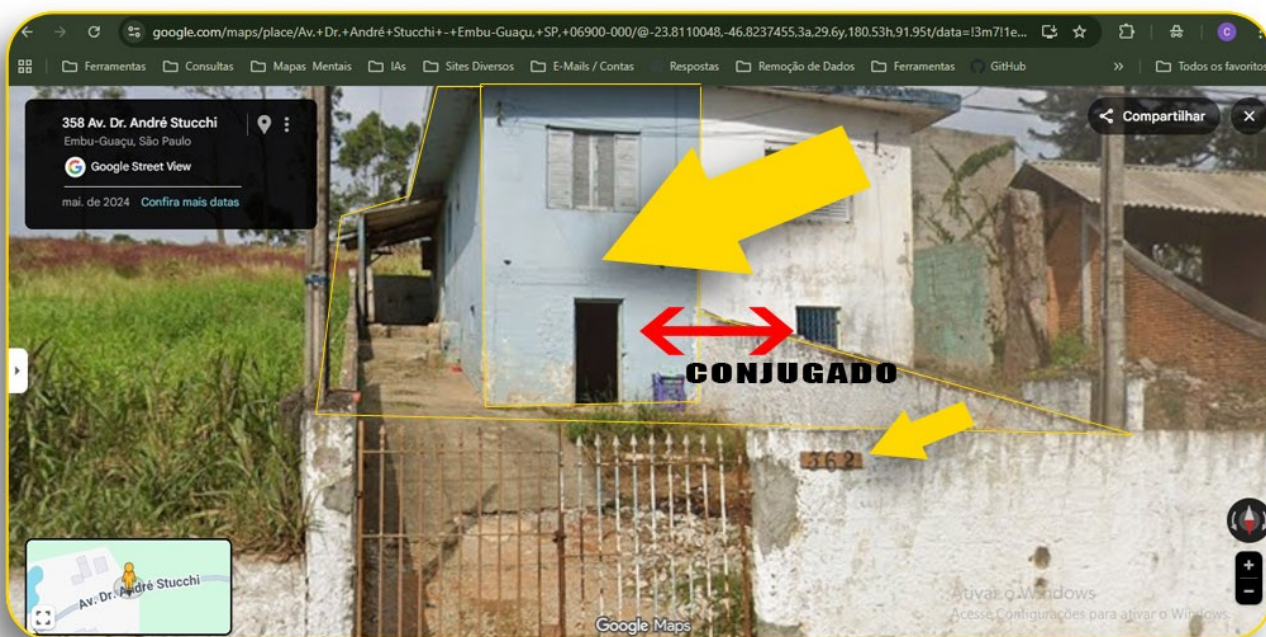
- **Anexo 01** – Fotografia frontal do imóvel (Conjugado/Esquerda):

Imóvel conjugado, com indícios de distribuição simultânea de abastecimento para duas unidades distintas por meio do mesmo hidrômetro.

**4.2 Fundamentação técnico-jurídica:** A configuração evidenciada compromete a individualização do consumo, inviabilizando a aferição precisa por unidade consumidora. A medição compartilhada impede a rastreabilidade do consumo e rompe o nexo causal entre o volume registrado e o usuário específico. Tal condição caracteriza falha na prestação do serviço, nos termos dos arts. 14 e 22 do Código de Defesa do Consumidor, além de afastar a presunção de legitimidade da cobrança, conforme entendimento do Superior Tribunal de Justiça quanto à necessidade de medição confiável e individualizada.

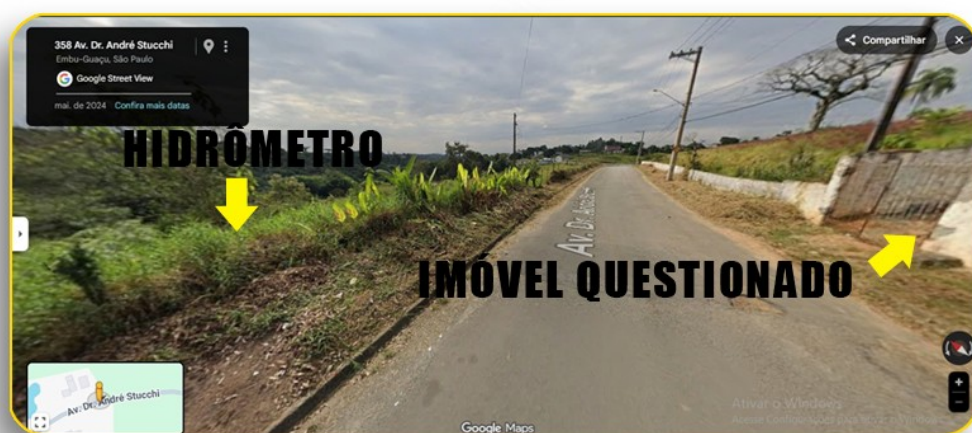
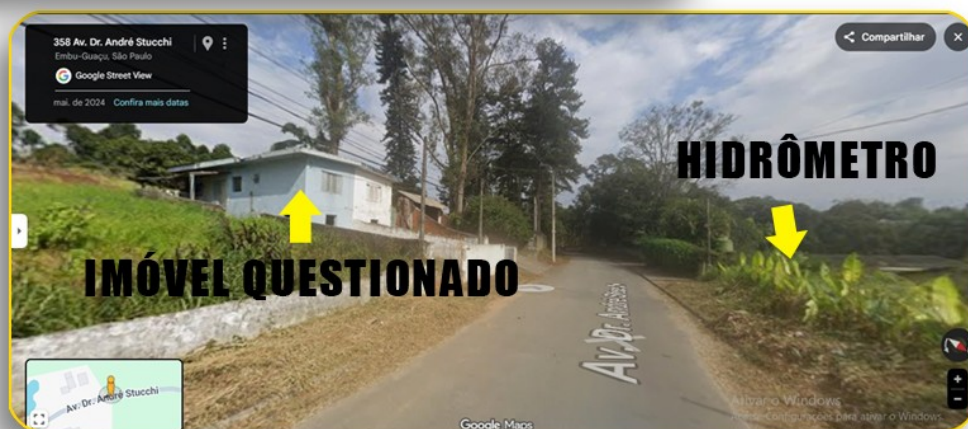
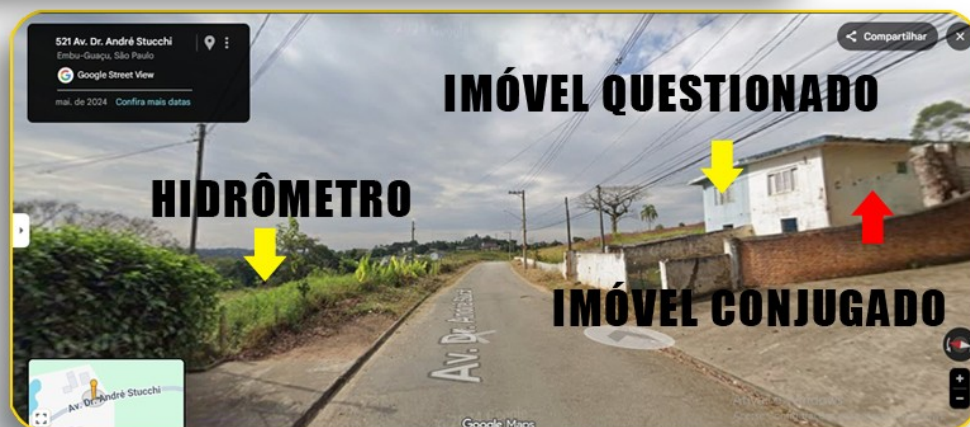
- **Anexo 02** – Imagens da via pública e entorno (imagens de satélite)

Imagens demonstrando ambos os lados da via, com destaque para as casas conjugadas, o imóvel questionado e a localização do hidrômetro situado no lado oposto da rua, em área com vegetação.

**4.3 Fundamentação técnico-jurídica:** As imagens evidenciam a clara dissociação física entre o imóvel e o ponto de medição, uma vez que o hidrômetro encontra-se instalado do outro lado da via pública, em área aberta e com vegetação, fora dos limites da(s) unidade(s) consumidora(s).

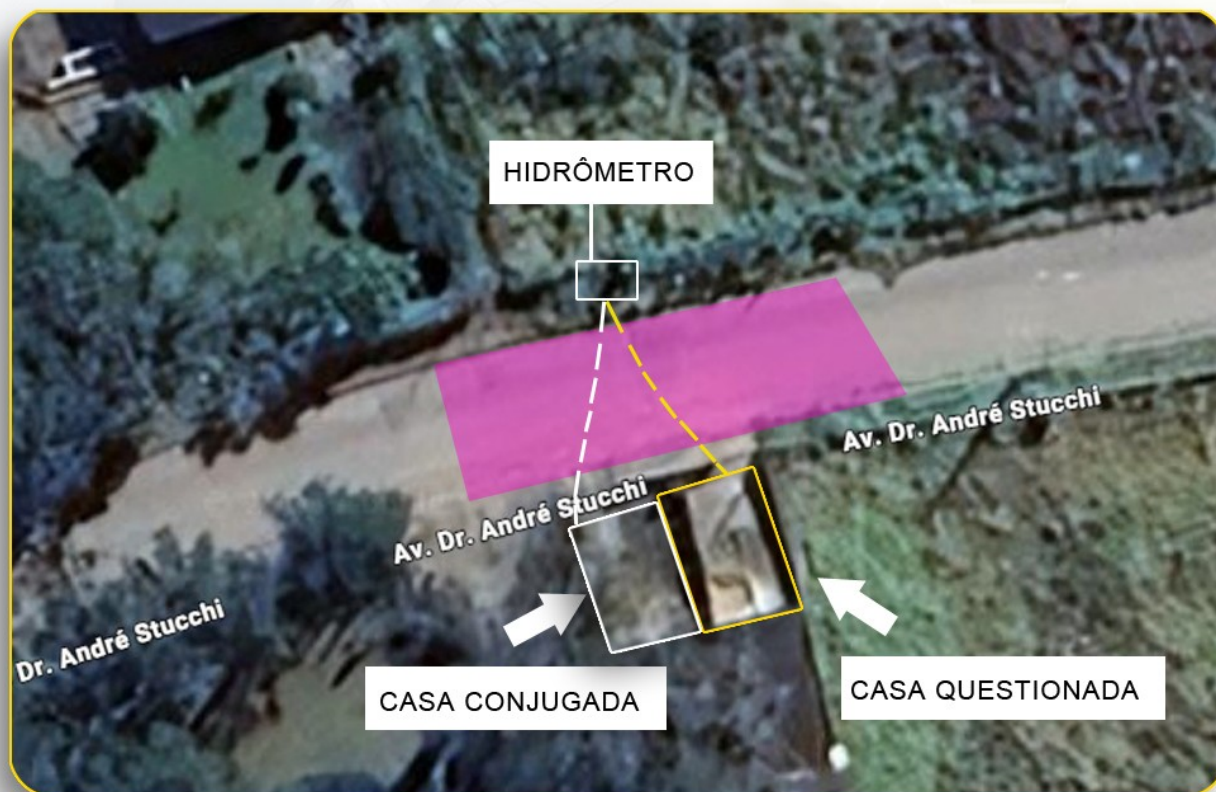
- **Anexo 06** – Imagem geoespacial com marcação do hidrômetro

A imagem geoespacial (satélite) evidencia a configuração do imóvel questionado em conjunto com unidade conjugada, bem como a localização do ponto de medição posicionada em lado oposto da via pública.

Ressalta-se que, embora a resolução da imagem não permita a visualização detalhada do equipamento, a marcação técnica realizada, representada por linha pontilhada entre o portão do imóvel e o ponto de instalação do hidrômetro, demonstra a dissociação física entre a unidade consumidora e o sistema de medição.

A análise conjunta das evidências visuais e espaciais permite concluir que o hidrômetro não se encontra fisicamente vinculado à unidade consumidora, estando instalado em área externa, do outro lado da via pública, em local desprotegido e com livre acesso a terceiros.

Verifica-se, ainda, indício de abastecimento simultâneo de unidades conjugadas por meio do mesmo ponto de medição, o que compromete a individualização do consumo. Do ponto de vista técnico-pericial, tal configuração inviabiliza a rastreabilidade e a atribuição segura do consumo registrado, comprometendo a confiabilidade da medição e afastando a necessária correlação entre o volume aferido e a unidade consumidora específica.
