Ăn mòn Thép không gỉ trong Môi trường nước

2015.6.8

POSCO

Ví dụ về thép không gỉ bị ăn mòn trong bồn nước

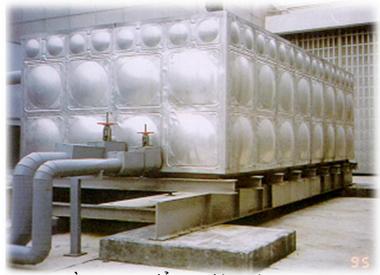
Bồn nước để ngoài trời

→ Không có vấn đề ăn mòn trong bồn nước với STS 444 sau ???? năm

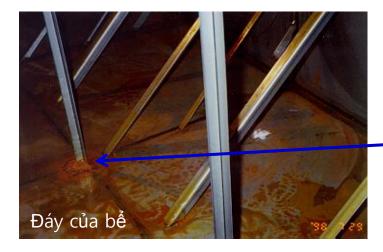
Ăn mòn do ngưng tụ nước ở dạng lỏng

Ăn mòn do khuyết tật mối hàn và/hay xử lý kém

→ Hư hại ăn mòn nghiêm trọng trong bể nước với STS 304 sau ???? năm

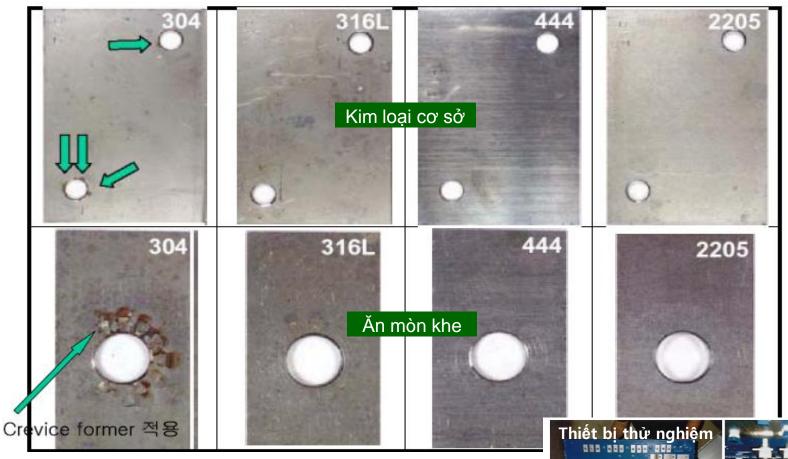
- An mòn nước do ngưng tụ nước ở dạng lỏng
 - Bốn loại thép không gỉ trong một bể chứa nước đã được thử nghiệm cho 31 tháng

- Ăn mòn chỉ xảy ra trên STS 304
- Loại thép cao hơn 316 có thể được áp dụng cho các bể chứa nước.
