### ĐHQG TP. HỒ CHÍ MINH - TRƯỜNG ĐẠI HỌC BÁCH KHOA KHOA CÔNG NGHỆ VẬT LIỆU

# KHẢO SÁT ĂN MÒN BÒN CHỨA NƯỚC SINH HOẠT BẰNG THÉP KHÔNG GỈ

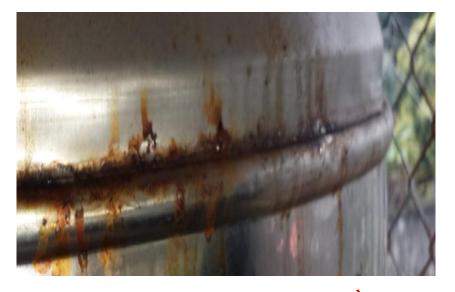
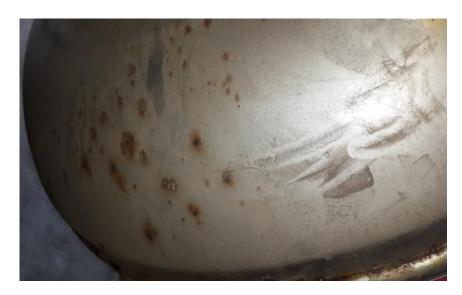
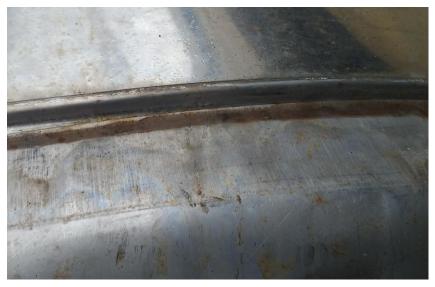
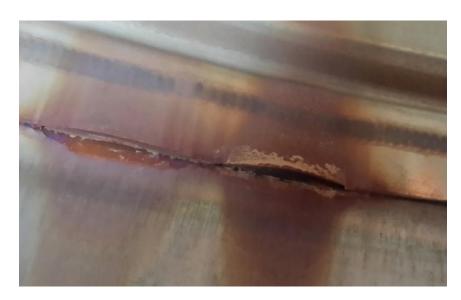
### Tình trạng ăn mòn mặt ngoài

Đồ Sơn

- (i) Hiện tượng ăn mòn được nhận thấy chủ yếu đối với các bồn thép không gỉ sử dụng tại vùng ven biển Việt Nam như Đồ Sơn (Hải Phòng), Hải Châu (Đà Nẵng) và TP. Trà Vinh (Trà Vinh).
- (ii) Ăn mòn xảy ra ở cả mặt ngoài và mặt trong bồn thép không gỉ, nhưng phổ biến hơn đối với mặt ngoài, kể cả những bồn mới sử dụng thời gian ngắn.
- (iii)Kết quả phân tích đánh giá sản phẩm ăn mòn và khảo sát thực địa cho thấy khả năng tác nhân ăn mòn chính là chloride từ môi trường nhiễm mặn.
- (iv)Ăn mòn mặt trong bồn có thể còn do dư lượng chlorine trong nước cấp gây ra. Tuy nhiên, nước máy đạt chuẩn không gây ăn mòn do chlorine dư thấp (Chlorine dư < 1,0 mg/L so với 2-3 mg/L gây ăn mòn)
- (v) Kết quả này dựa trên việc khảo sát hiện trạng tại một thời điểm trong năm. Để đánh giá toàn diện hơn nguyên nhân và mức độ ăn mòn nên tiến hành khảo sát quy mô lớn hơn và thời gian dài hơn, ít nhất 1 năm.

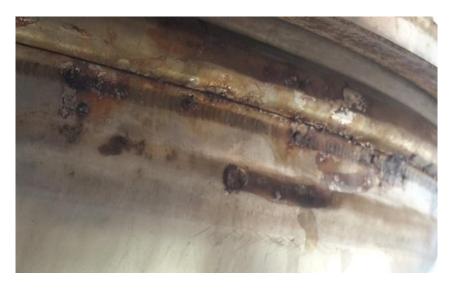
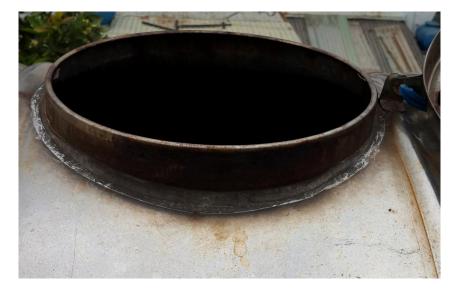
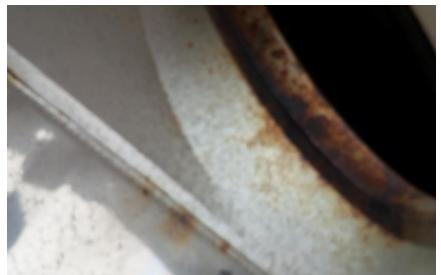
### Tình trạng ăn mòn mặt ngoài

Hải Châu

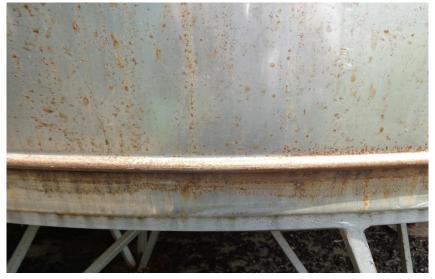
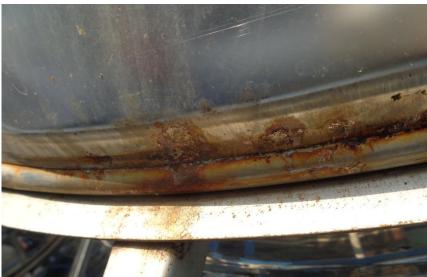
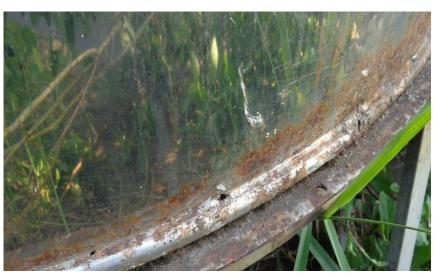
### Tình trạng ăn mòn mặt ngoài

Trà Vinh

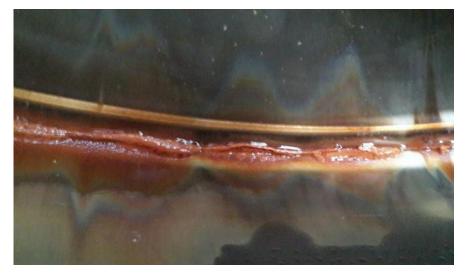
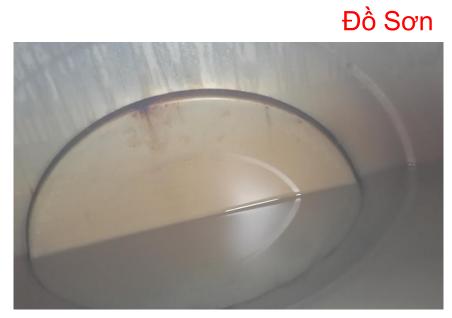
### Tình trạng ăn mòn mặt trong

Đồ Sơn

Hải Châu

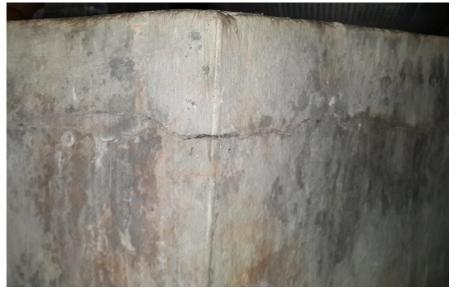
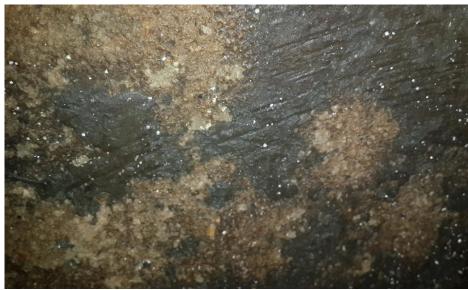
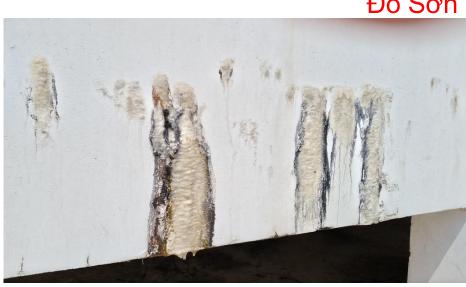
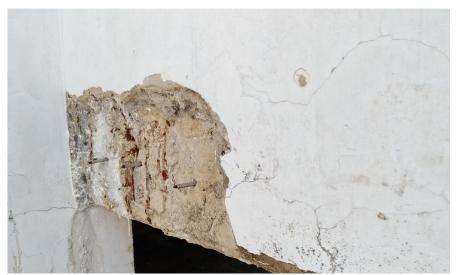
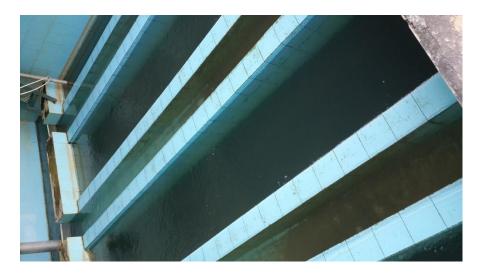
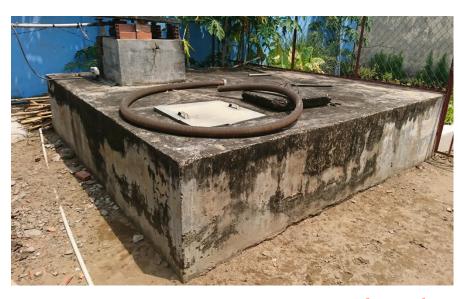
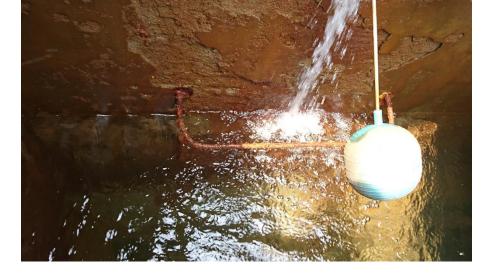
### Hình ảnh tình trạng bể bê tông

- (i) Bể bê tông hiện chủ yếu chỉ được sử dụng tại các công trình, toà nhà lớn, đặc biệt là chung cư mới xây. Hiện tại, loại bể chứa này ít được xây dựng mới tại các hộ gia đình
- (ii) Để chống thấm, chống ăn mòn cốt thép và hư hỏng bê tông, trong thực tế ở nhiều địa phương Việt Nam các bể bê tông thường được bảo vệ bổ sung bằng lớp gạch men, nhựa epoxy hay lót thép không gỉ.
- (iii) Một số bể bê tông tuy mới đưa vào khai thác không lâu, nhưng đã bị hư hại nghiêm trọng do không có lớp lót bảo vệ bổ sung hoặc không đáp ứng yêu cầu kỹ thuật khi xây dựng.
- (iv)Kết quả này dựa trên việc khảo sát hiện trạng trong thời gian ngắn. Để có số liệu đầy đủ và chi tiết hơn, cần có tăng thời lượng điều tra.
- (v) Nên mở rộng quy mô điều tra khảo sát ở các địa phương khác để có cái nhìn tổng quát hơn thực trạng sử dụng bể bê tông chứa nước ở Việt Nam
