Respuesta a Desastres Naturales: Mapeo de daños por inundaciones en Mérida

Cuenca del Río Chama. Estado Mérida. Venezuela

Evento ocurrido el 24 de Junio 2025

SERIE 001 / HOJA 008

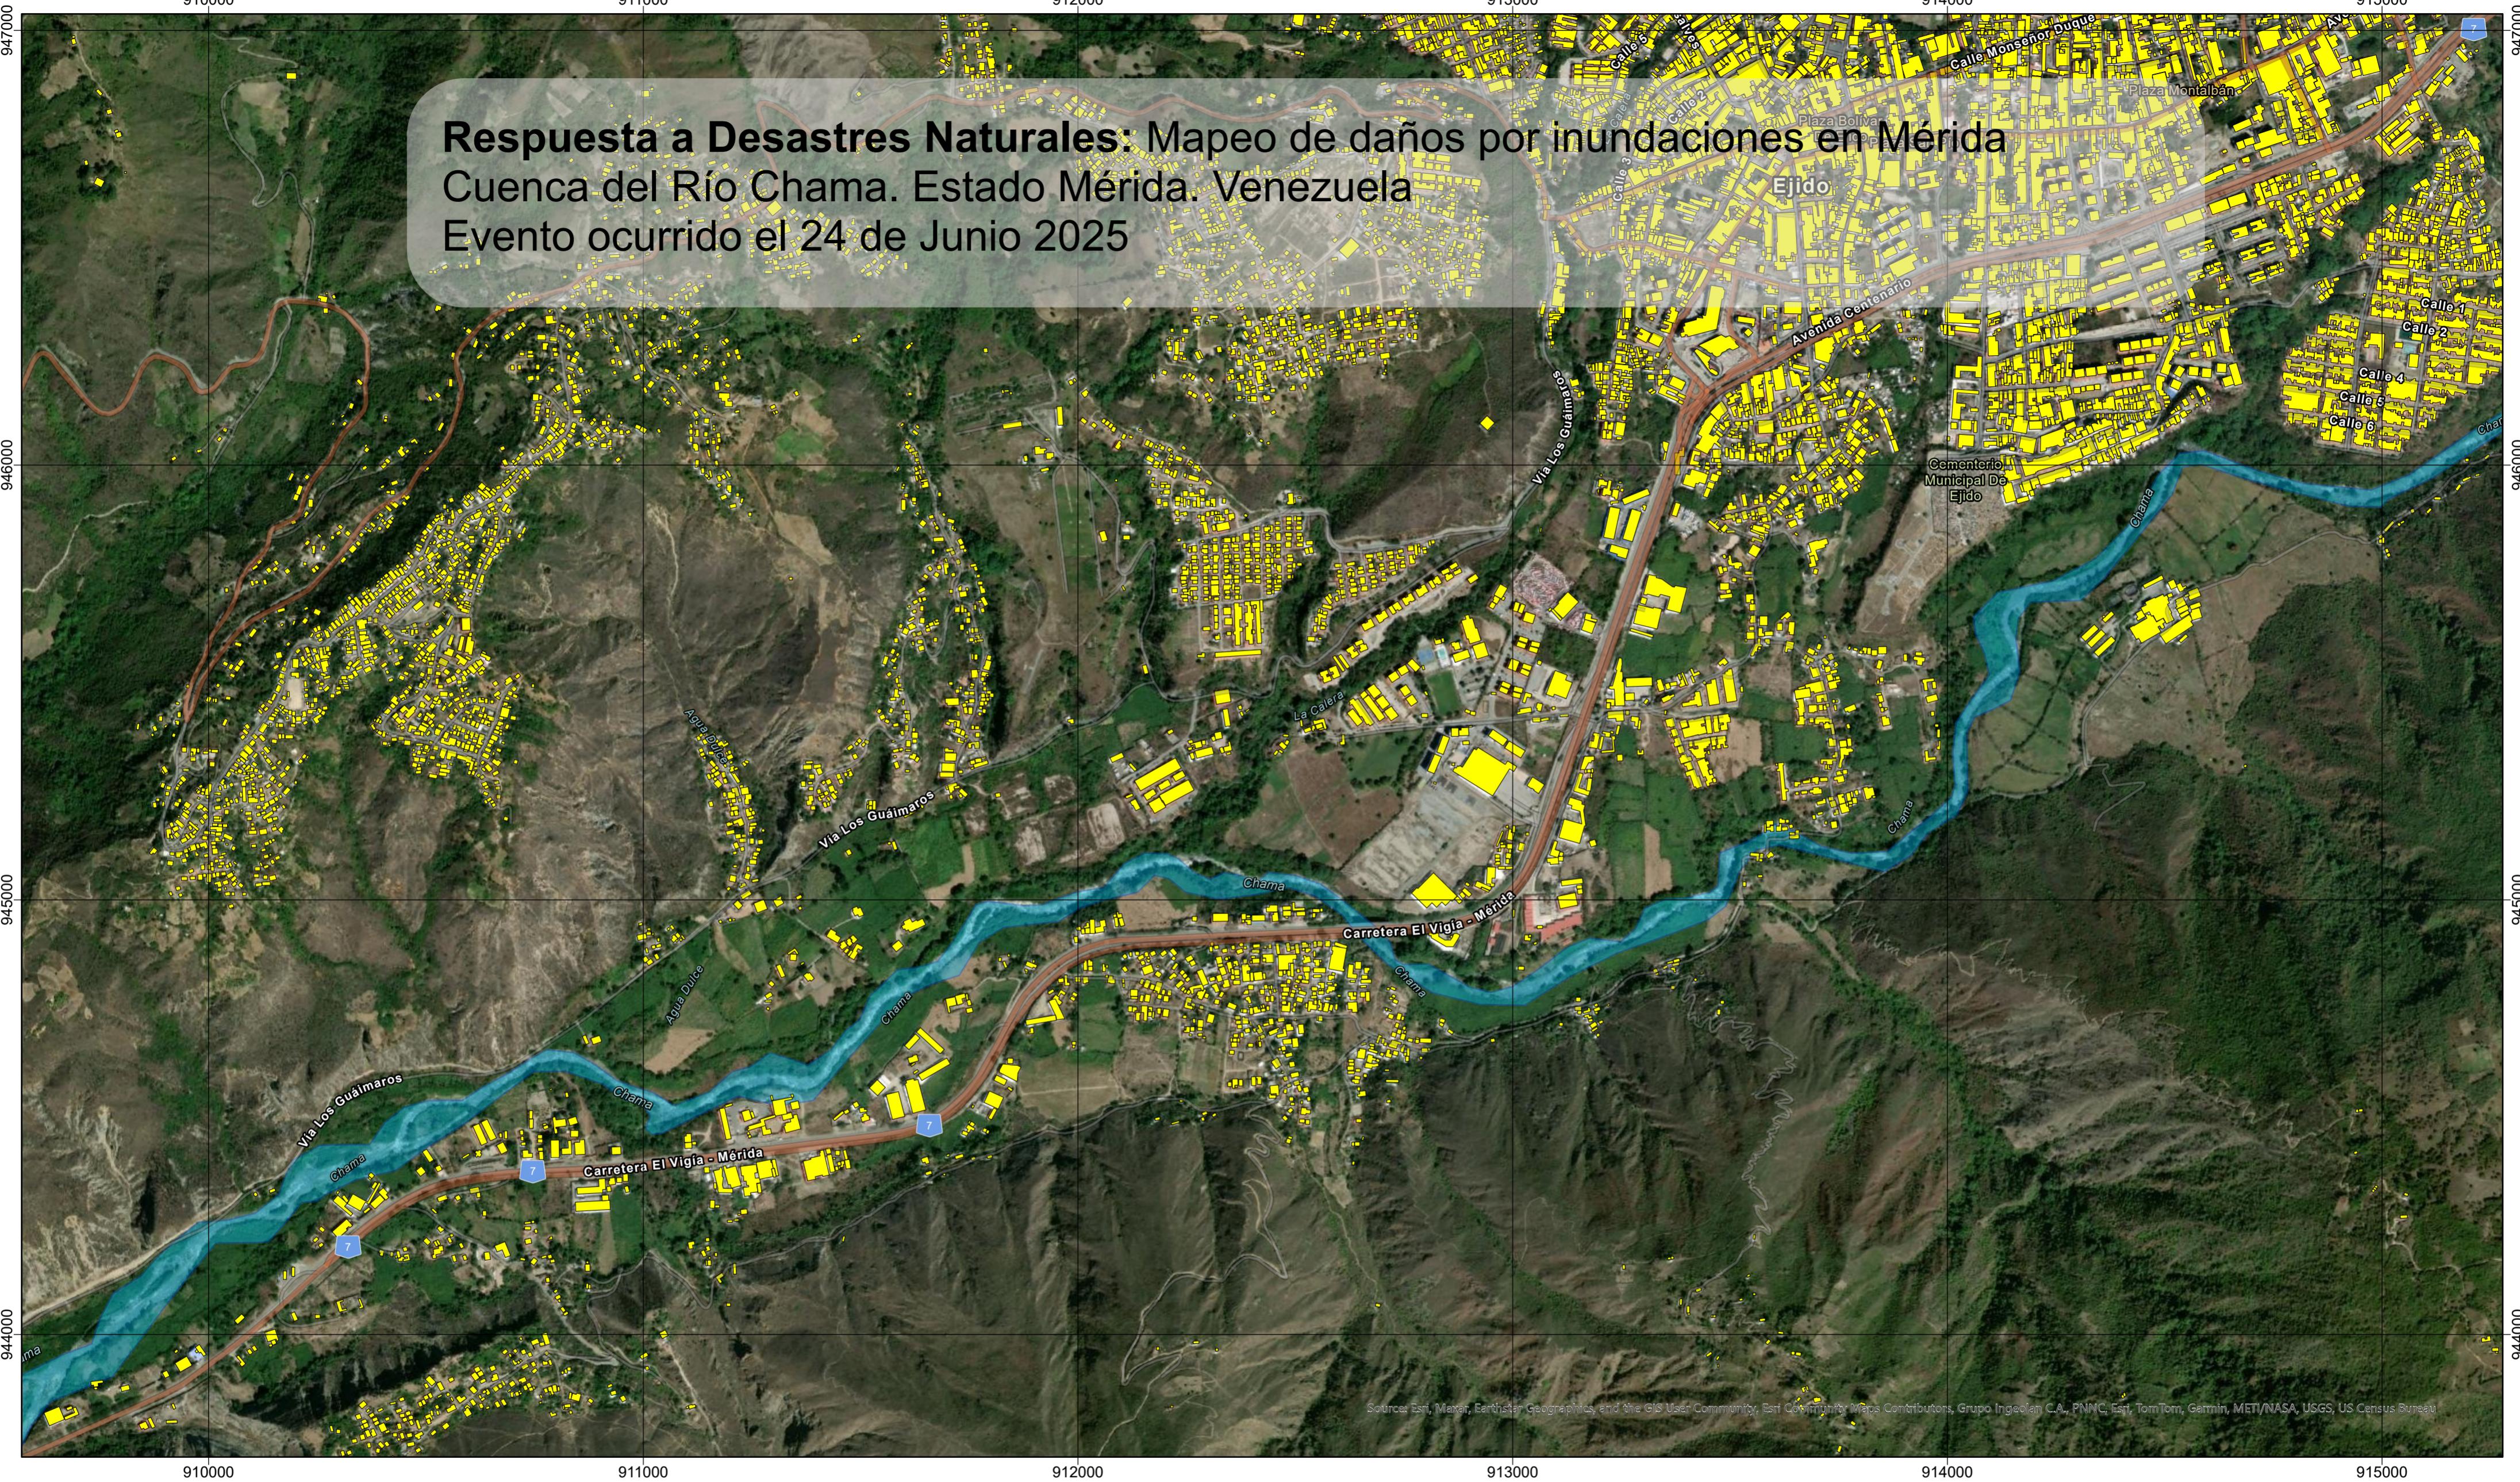
Mancha de Inundación del Río Chama en color azul determinada mediante clasificación y fotointerpretación a partir de imágenes de los satélites Landsat-8 y Landsat-9 adquiridas los días 25 y 26 de Junio de 2025. Las imágenes de fondo fueron adquiridas por el satélite Worldview-2 y están en combinación de bandas RGB resaltando la cobertura de vegetación, infraestructura, y el cauce del Río Chama Pre-evento.

Esta información es preliminar, sujeta a cambios y revisión. No tiene validación de campo.
